**PROGRAM PRAC KONSERWATORSKICH  
DLA BUDYNKU PAŃSTWOWEJ AKADEMII NAUK PRZY  
ULICY JAŚKOWA DOLINA 31 W GDAŃSKU  
NR REJ.: 827z dnia 23.04.1977 roku**

**Opracowała  
mgr Magda Caban**

## 1. WSTĘP - DANE OBIEKTU

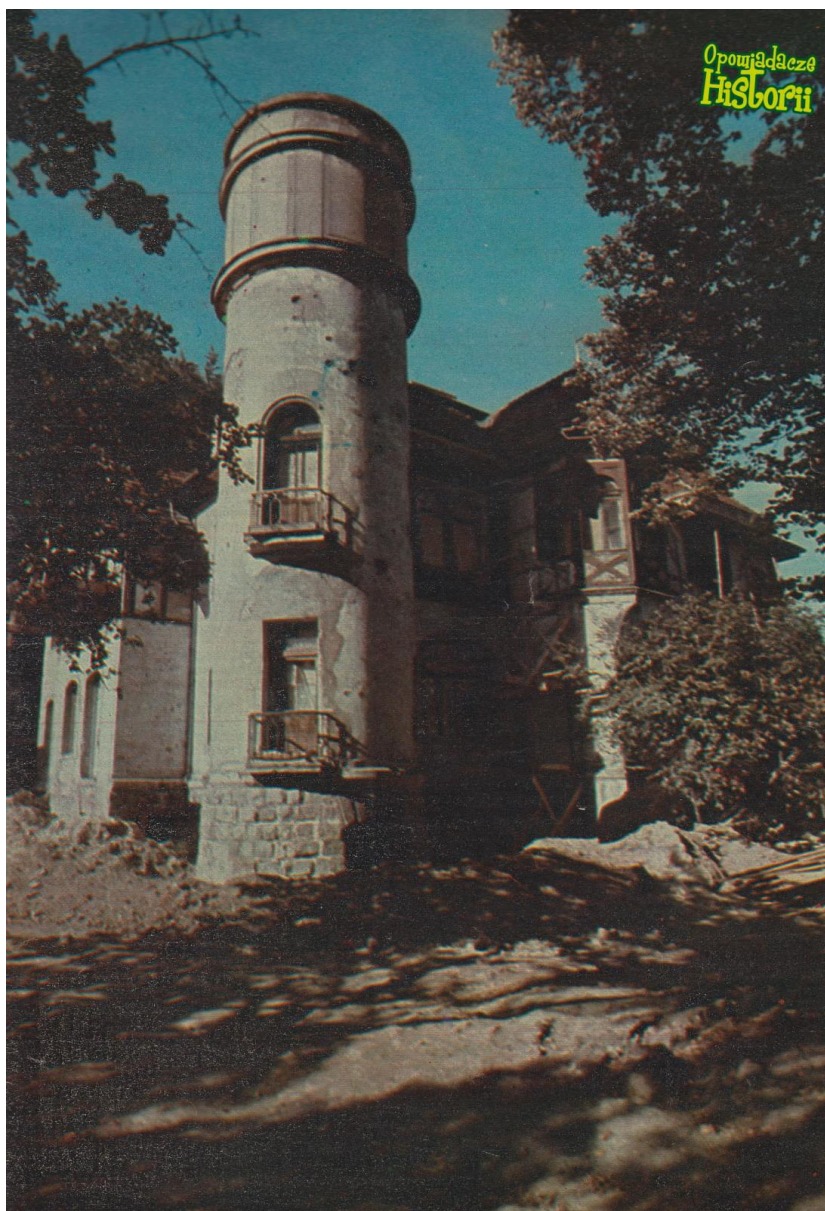
fot. 8. Willa Freymanna w 1979 roku. Widoczna przebudowana wieżyczka willi i brak jej zadaszenia, rozebrano murowane balkony i tarasy. Stolarka okienna pomalowana jest na brązowo.

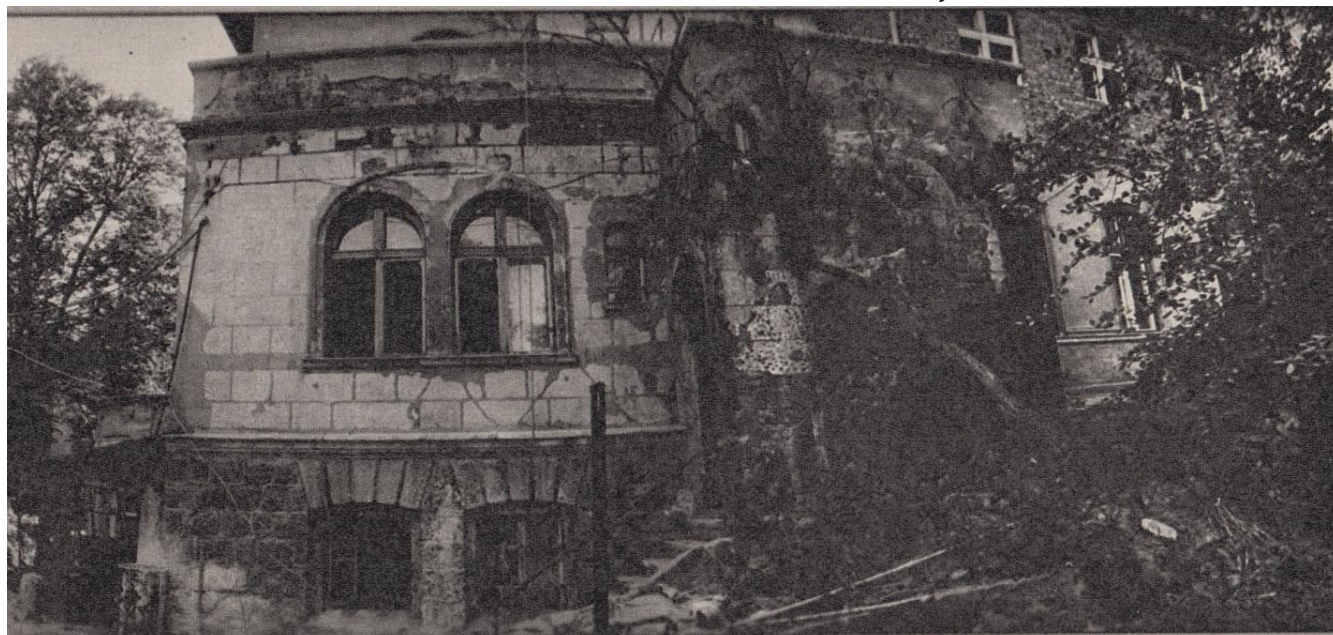
fot. 9. Willa Freymanna w 1979 roku. Widoczne uszkodzenia elewacji. <https://images84.fotosik.pl/801/0f32d0c06c23bb27med.jpg>

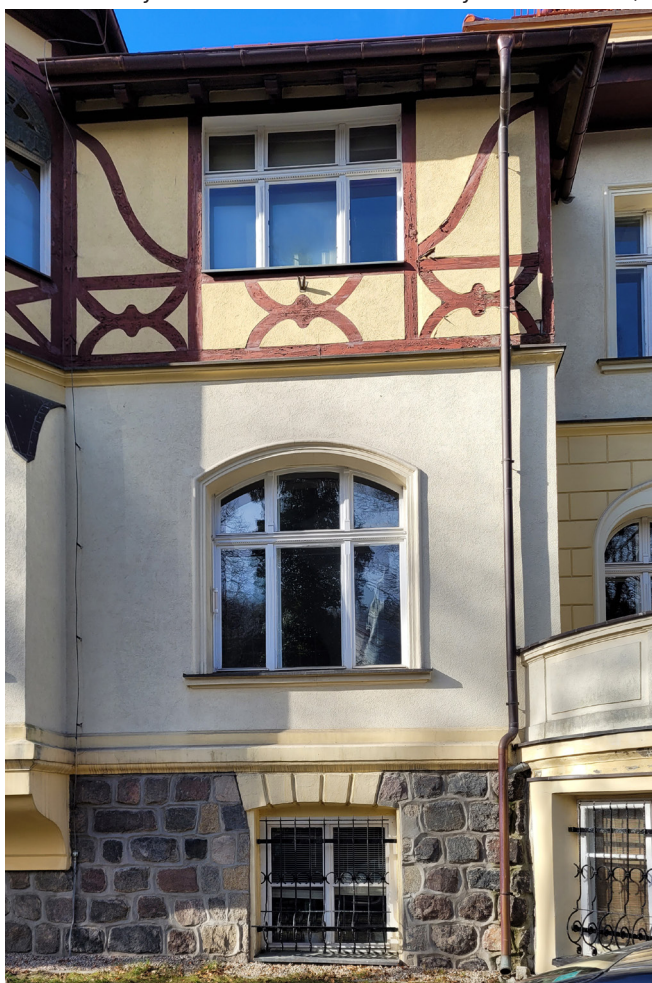
fot. 11. Elewacja frontowa - widoczne wtórne kraty okien strefy przyziemia (wykonane z prętów wzorem naśladujące oryginalne kute). fot. M. Caban, marzec 2021

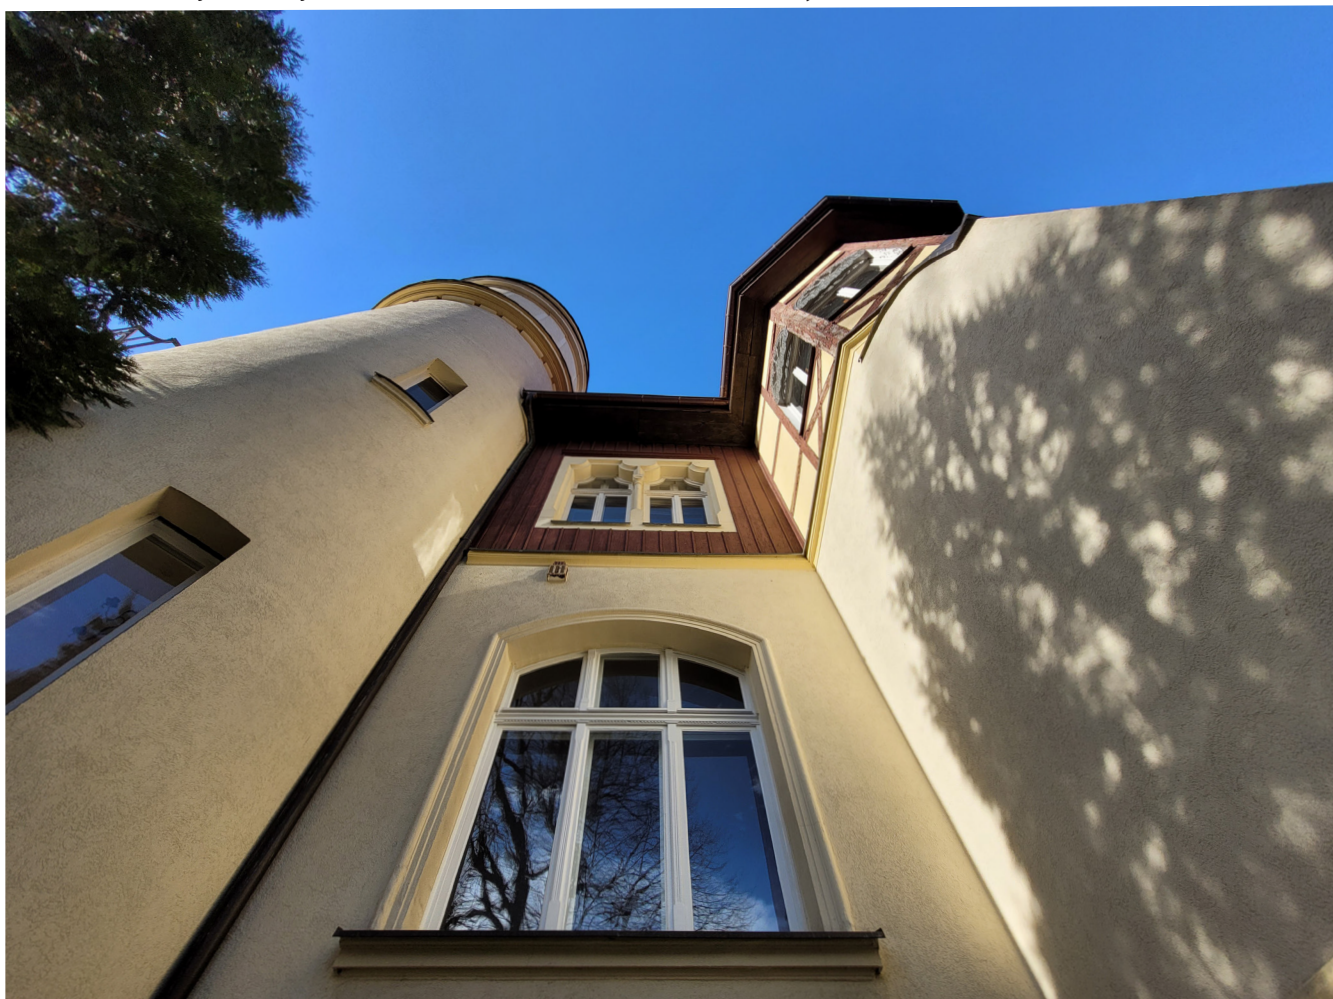
fot. 15. Elewacja frontowa wraz z wieżyczką, w oknach górnej kondygnacji założono wtórnie odeskowanie oraz usunięto ozdobne elementy ościeży okiennych. fot. M. Caban, marzec 2021

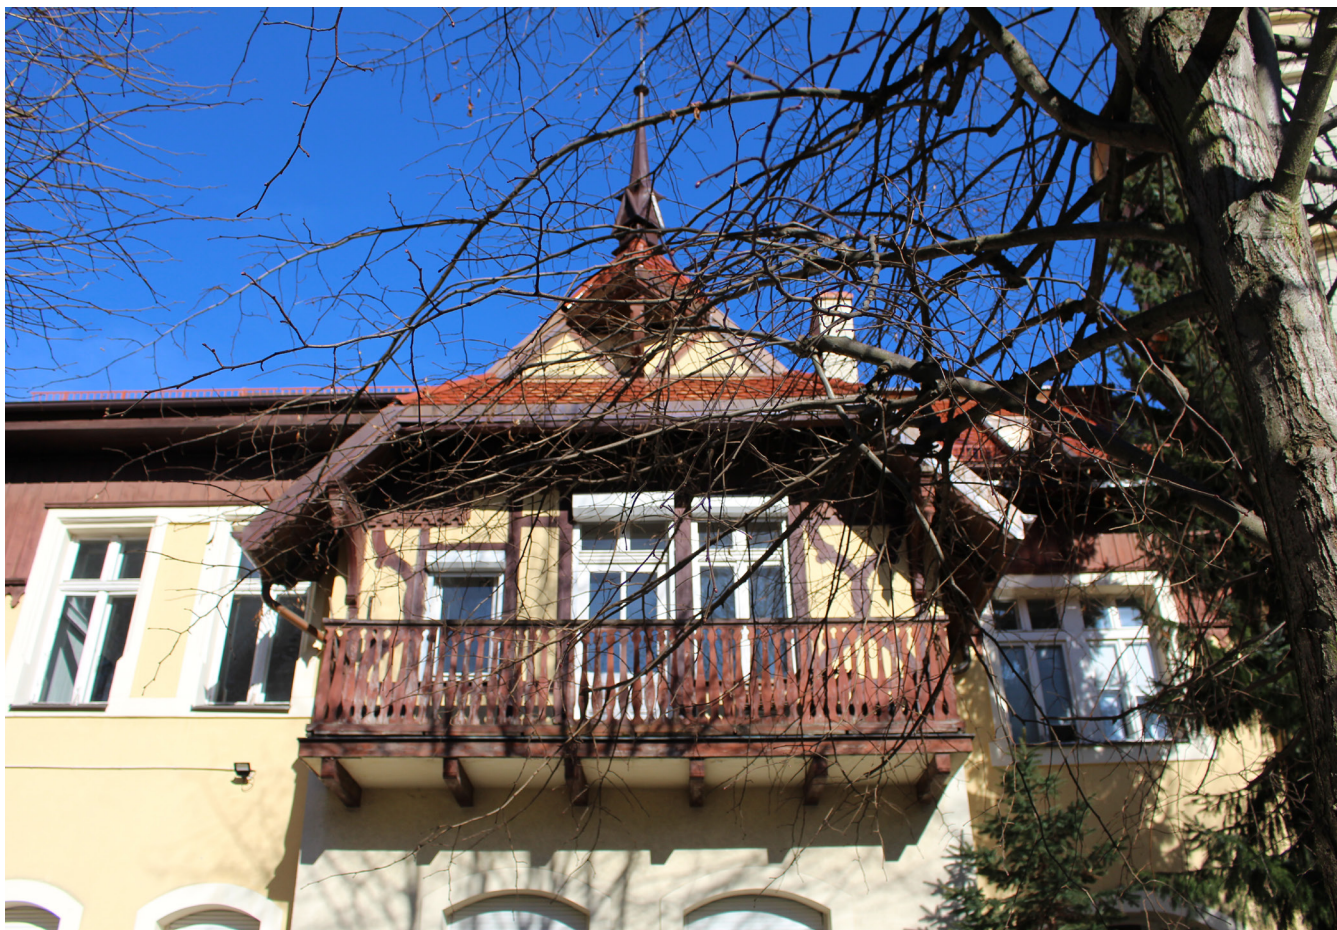
fot. 16. Elewacja boczna, balkon po wojnie przerobiony z pierwotnego drewnianego tarasu. fot. M. Caban, marzec 2021

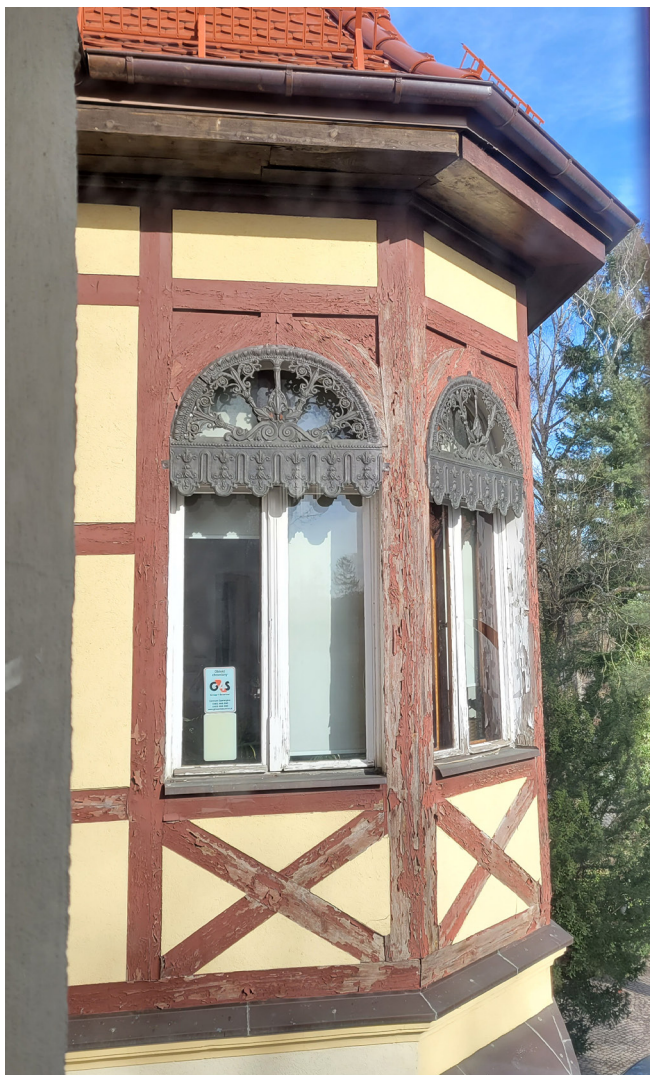
fot. 24. Wykusz szachulcowy. Widoczna destrukcja farby pokrywającej drewno oraz zniszczone okapniki stolarki okiennej, marzec 2021 rok. fot. M. Caban

4. Dezynfekcję i dezynsekcję wykonać np. za pomocą preparatu HYLOTOX firmy Altax lub preparatem XIREIN firmy Maimeri.
5. Wykonać naprawy stolarskie drewna - klejenie pęknięć, flekowanie szczelin przy pomocy dobranego, wysezonowanego materiału drewnianego odpowiedniego gatunku drewna. Uzupełnienie ubytków, profili za pomocą drewnianych fleków.

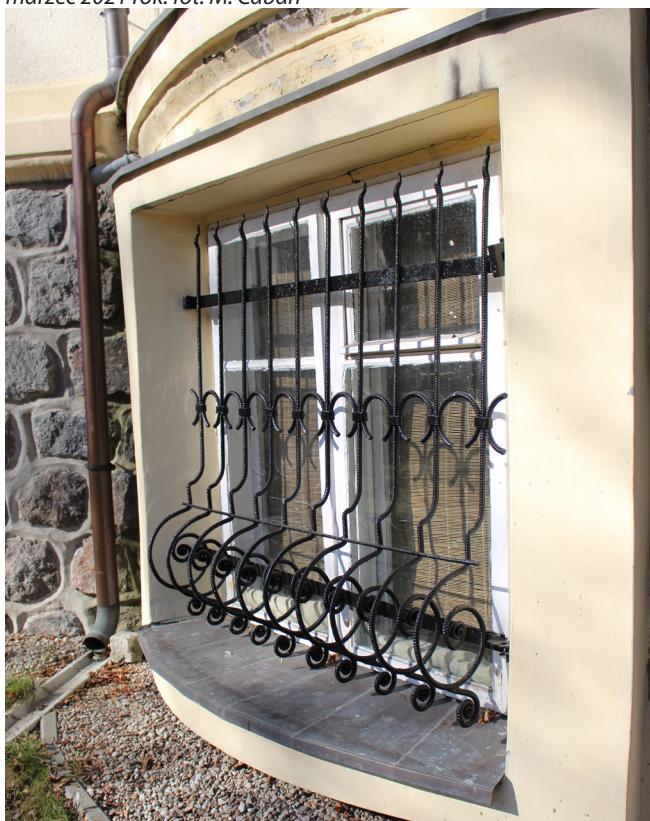
fot. 25. Okno frontowe strefy przyziemia, wtórna krata wykonana z prętów zbrojeniowych formą przypominającą oryginalne kute ze stali, marzec 2021 rok. fot. M. Caban

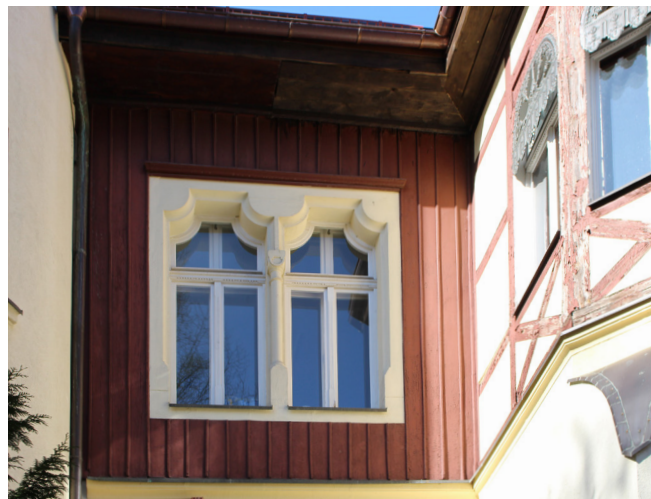
fot. 26. Okna elewacji frontowej pierwszego piętra, widoczne wtórne odeszkowanie oraz brak oryginalnych metalowych zdobień znajdujących się pierwotnie u szczytu gładzi marzec 2021 rok.

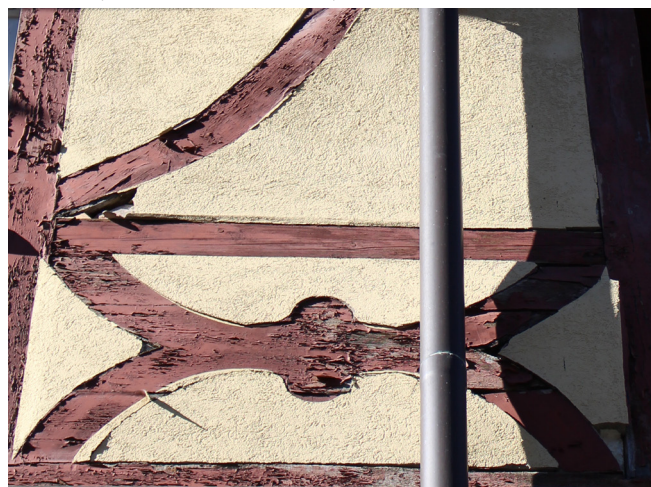
fot. 27. Fragment elewacji szachulcowej z widoczną destrukcją farby oraz tynków, stan 2020 rok. fot. M. Caban

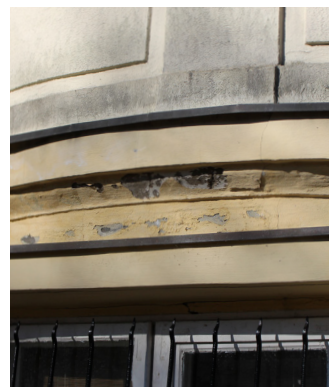
fot. 29. Widoczne zawilgocenie ściany, wykwyty solne, łuszcząca się farba elewacyjna, marzec 2021

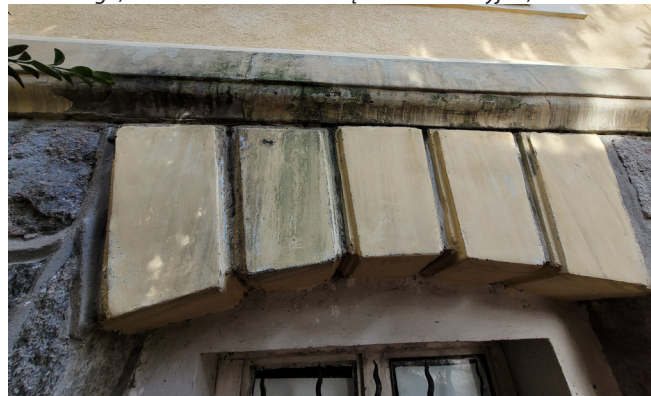
fot. 30. Dezintegracja tynku, wykwyty solne, złuszczenie się farb oraz silne skażenie mikrobiologiczne, marzec 2021, fot. M. Caban

4. Dezynfekcja. Eliminacja szkodliwych drobnoustrojów oraz zapobieganie ich rozwojowi. W zależności od rodzaju zidentyfikowanych w badaniach czynników degradacji biologicznej powinny zostać dobrane środki usuwające ich przyczynę oraz przeciwdziałające ich ponownemu rozwojowi. Oprócz unieszkodliwienia drobnoustrojów należy wziąć pod uwagę opracowanie metody skutecznego wieloletniego zabezpieczenia przed ponownym zarażeniem.  
Do dezynfekcji zwalczającej mikroorganizmy (bakterie, glony, grzyby, mchy, porosty) należy wybrać gotowe preparaty typu BFA i Grünbelag-Entferner f-my Remmers lub Fungal, KEIM, Algat firmy Atlat lub równoważne.

5. Usunięcie całkowicie zdegradowanych tynków.
8. Wypełnienie i naprawa pęknięć oraz szczelin powstałych w skutek pracy murów. Do wypełnienia i na prawy pęknięć oraz szczelin powstałych wskutek pracy murów należy stosować technologię Hilti lub równoważną.

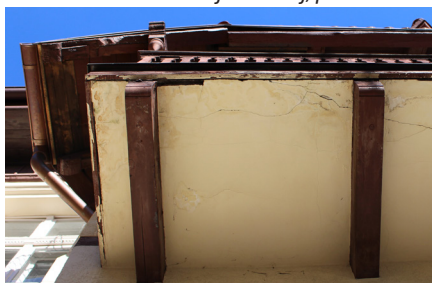
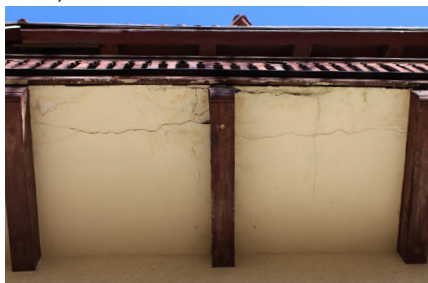
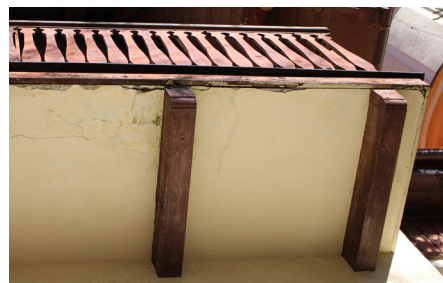
fot. 32, 33, 34. Brak izolacji oraz swobodne przenikanie wody spowodowało trwałe uszkodzenie balkonu, dezintegrację tynku, wykwity solne, łuszczenie się farb oraz silne skażenie mikrobiologiczne, marzec 2021. fot. M. Caban

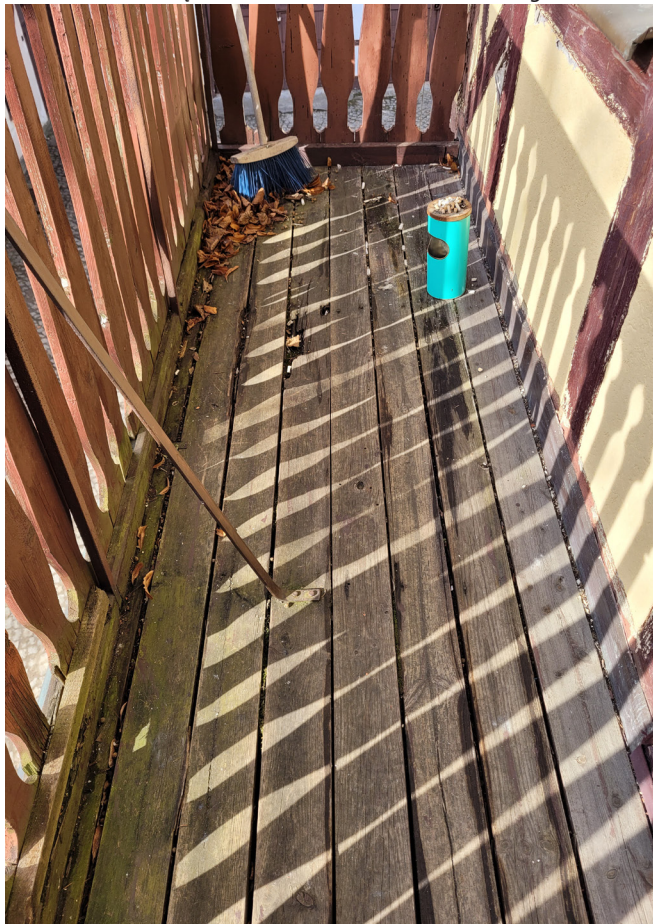
fot. 35. Balkon elewacji bocznej, zgniłe odeskowanie podłogi oraz silne skażenie mikrobiologiczne, marzec 2021 rok. fot. M. Caban

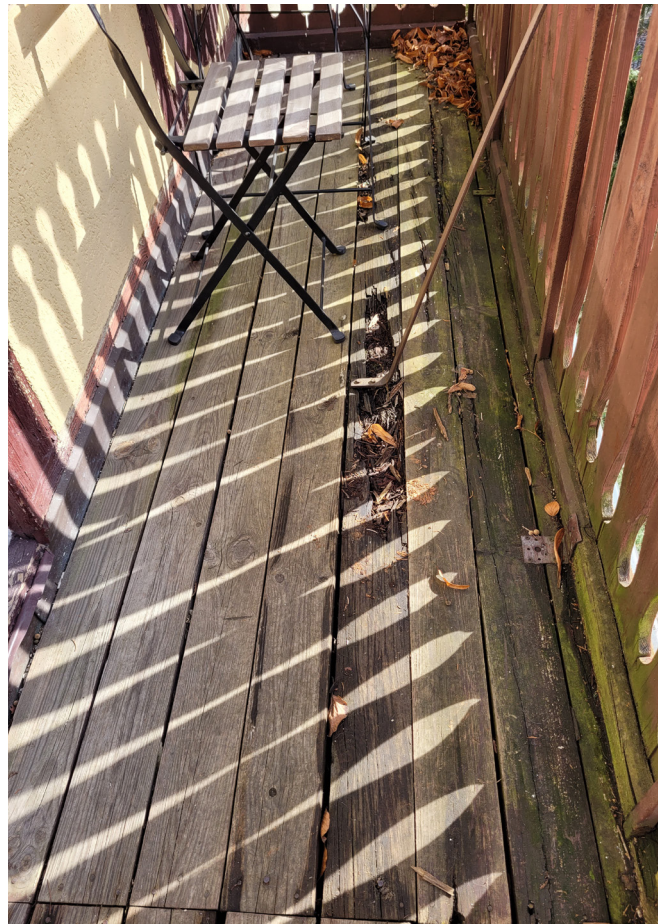
fot. 36. Balkon elewacji bocznej, zgniłe odeskowanie podłogi oraz silne skażenie mikrobiologiczne, marzec 2021 rok. fot. M. Caban

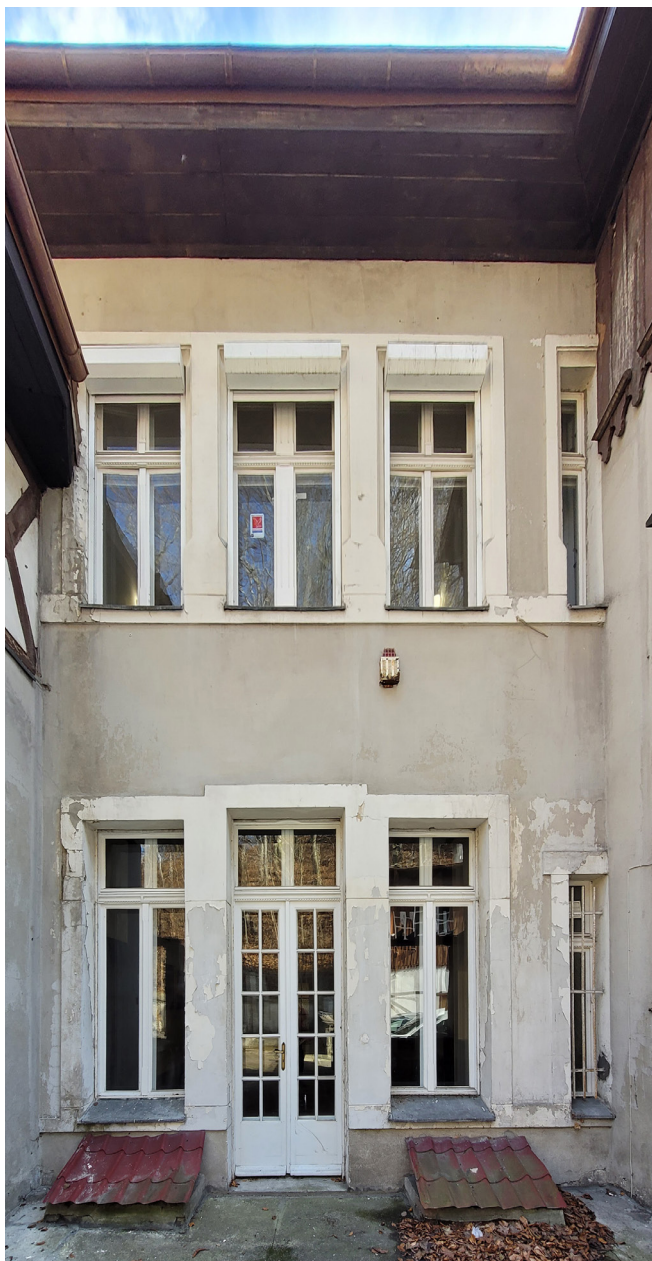
fot. 37. Zawilgocenie tylnej ściany elewacji willi, wynikające prawdopodobnie z podciągania kapilarnego oraz zaciekania wody opadowej, co spowodowało dezintegrację tynku, wykwity solne, złuszczenie się farb oraz silne skażenie mikrobiologiczne, marzec 2021 rok. fot. M. Caban

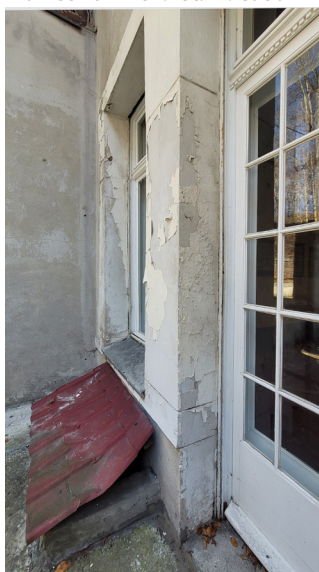
fot. 38. Uszkodzone zadaszenie świetlików kotłowni oraz zdeziintegrowane tynki elewacji.

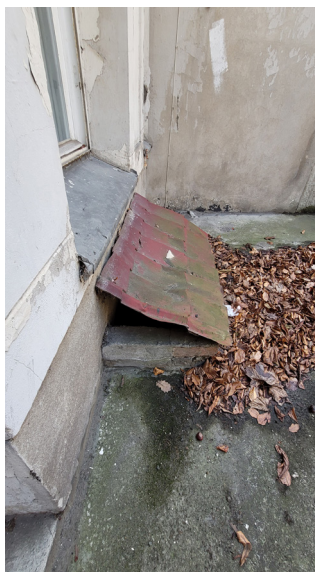
fot. 39. Uszkodzone zadaszenie świetlików kotłowni oraz zdeziintegrowane tynki elewacji.

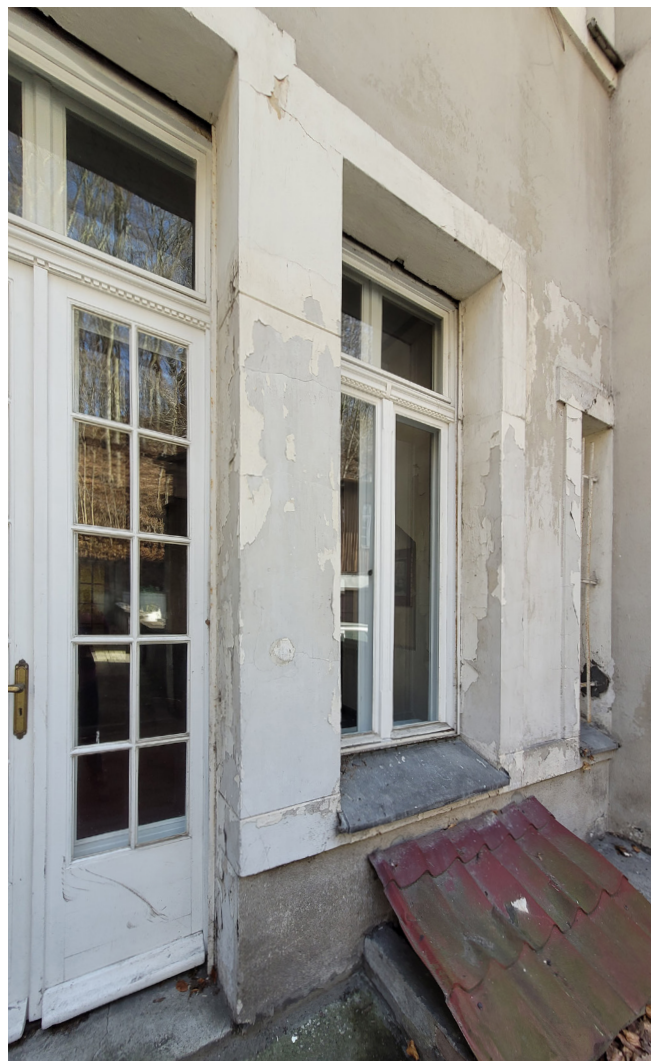
fot. 40. Widoczne, wykwity solne, łuszczące się farby oraz skażenie mikrobiologiczne oraz zniszczone metalowe parapety. marzec 2021 rok. fot. M. Caban

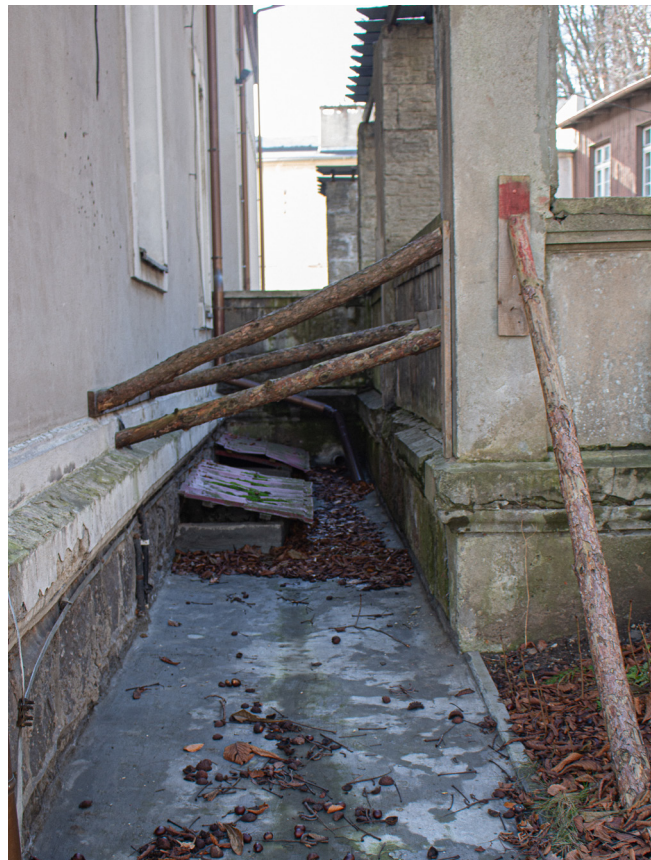
fot. 41. Uszkodzone zadaszenie świetlików kotłowni oraz podstemplowana pergola tarasu, marzec 2021 rok. fot. M. Caban

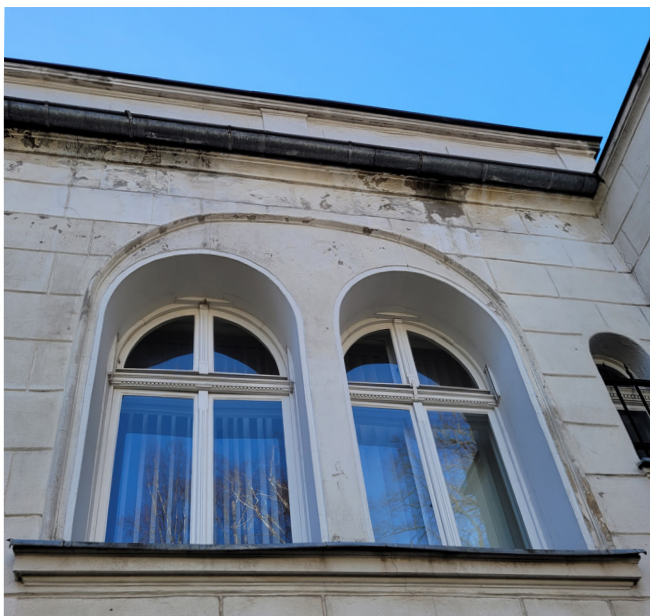
fot. 42. Zawilgocenie ściany, spowodowało dezintegrację tynku, wykwity solne oraz silne skażenie mikrobiologiczne.

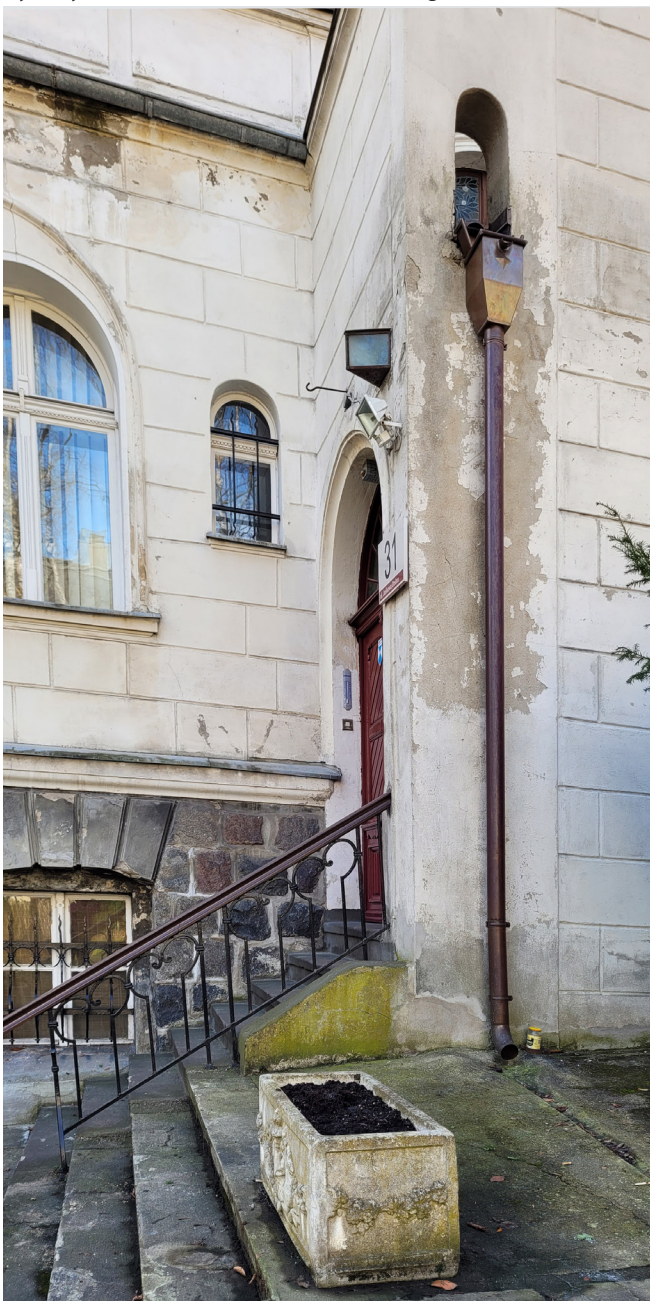
fot. 43. Betonowe schody wejścia głównego, widoczna dezintegracja tynków ściany wzdłuż kosza oraz rury spustowej, marzec 2021, fot. M. Caban

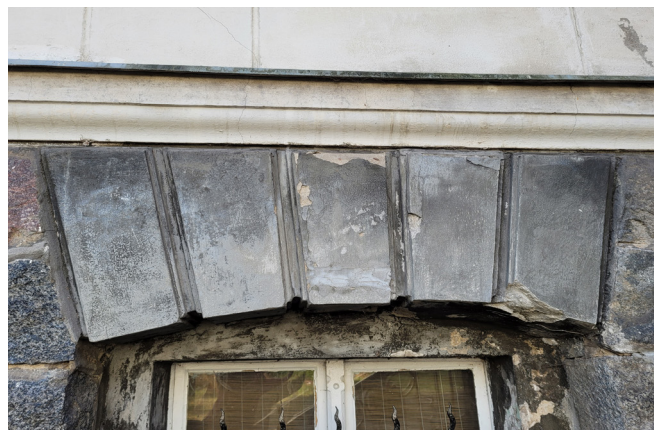
fot. 44. Wykwity solne oraz silne skażenie mikrobiologiczne doprowadziły do zniszczeń elewacji, marzec 2021 rok. fot. M. Caban

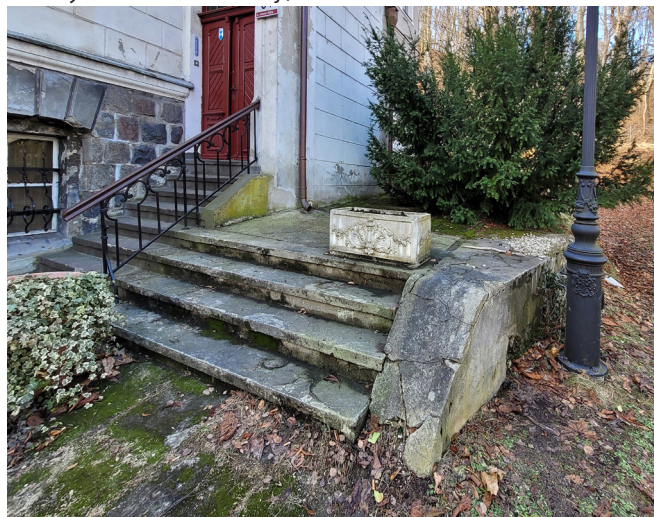
fot. 45. Zniszczone betonowe schody wejścia głównego

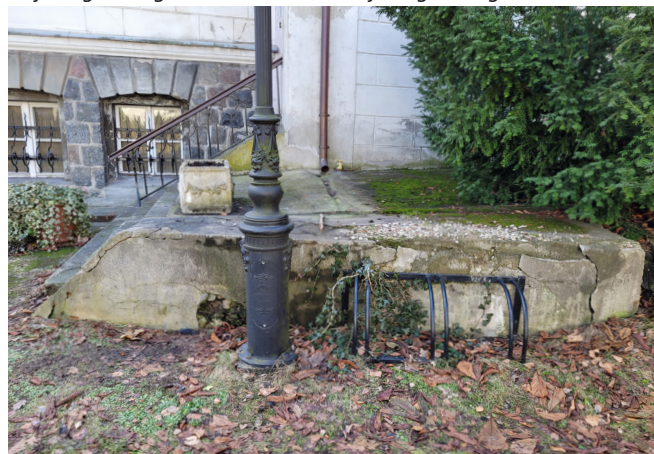
fot. 48. Zniszczone schody wejścia głównego. fot. M. Caban

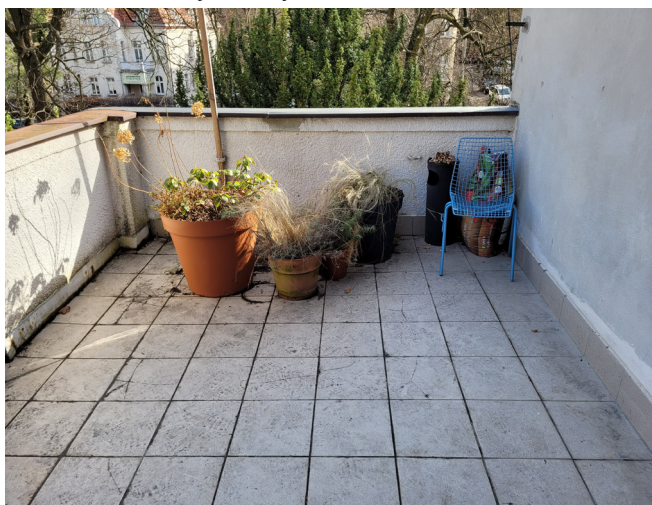
fot. 50. Taras elewacji bocznej, widoczne popękane kafle gresowe oraz skażenie mikrobiologiczne, marzec 2021 rok. fot. M. Caban

1. Posadzki na tarasach rozebrać do płyty betonowej.
2. Wykonać izolację hydrostatyczną i termiczną.
3. Posadzki wykończyć płytami granitowymi. Wodę z tarasów odprowadzić spadkami do koryt w murku oporowym i wpuścić posadzkowym.

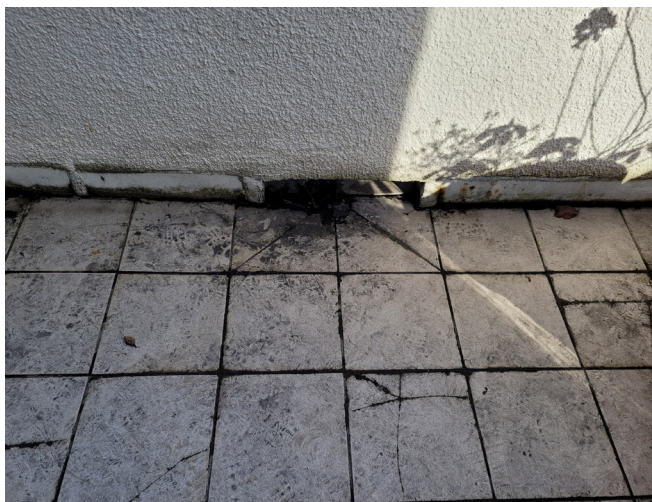
fot. 51. Odpływ tarasu bocznego, widoczne popękane kafle i silne skażenie mikrobiologiczne, marzec 2021 rok. fot. M. Caban

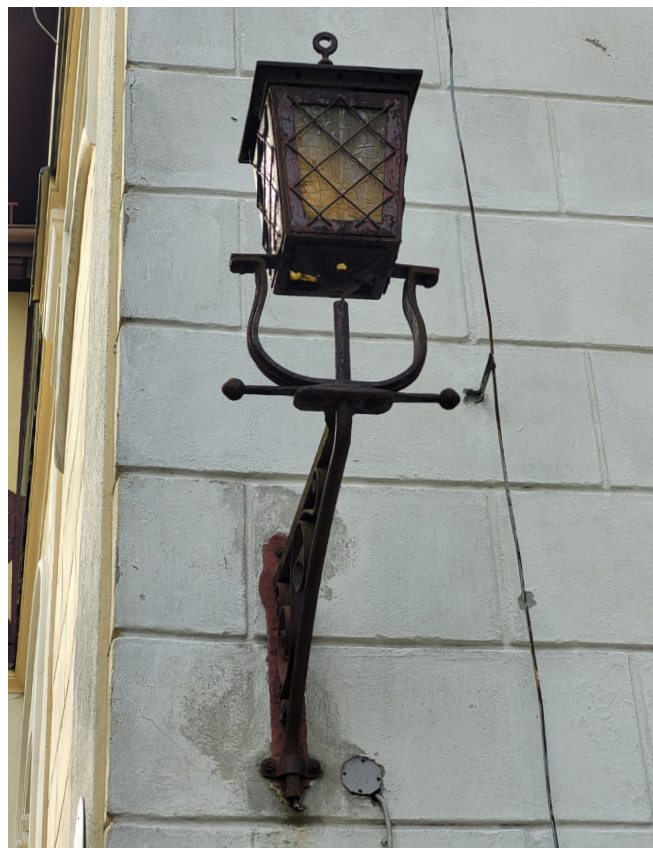
fot. 52. Zabytkowa lampa zamontowana na elewacji bocznej przy wejściu głównym, widoczne łuszczenie się farby i korozja metalu, stan 2020 rok. fot. M. Caban

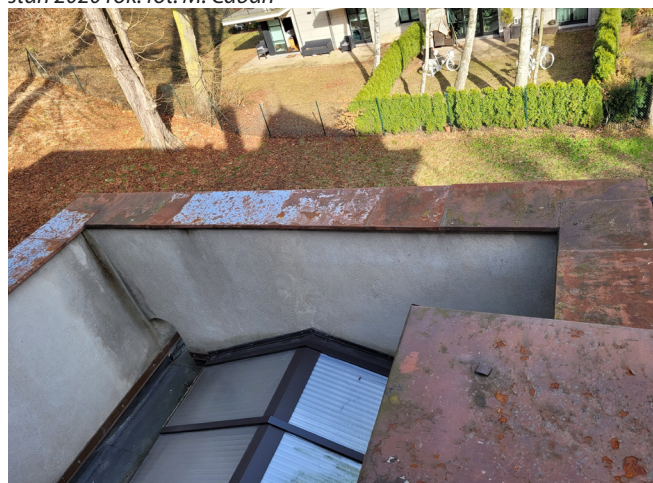
fot. 53. Ściana parawanowa nad świetlikiem wejścia głównego, widoczne skorodowane obróbki blacharskie i zaciekanie wody opadowej po licu muru, marzec 2021 rok. fot. M. Caban

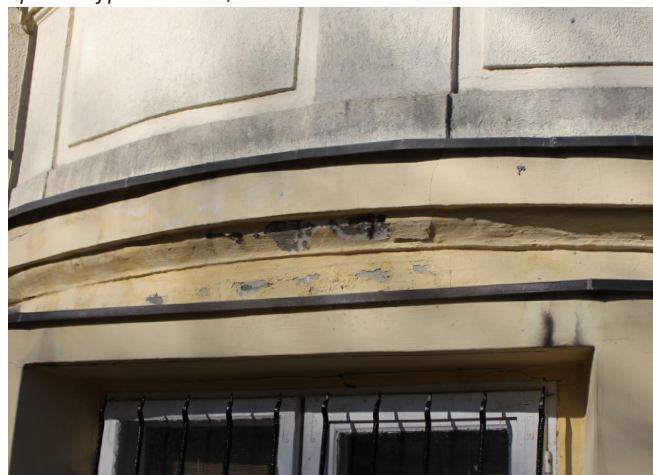
fot. 54. Taras elewacji frontowej, widoczna dezintegracja tynku, wykwit solny, złuszczenie się farb oraz silne skażenie mikrobiologiczne, marzec 2021 rok. fot. M. Caban

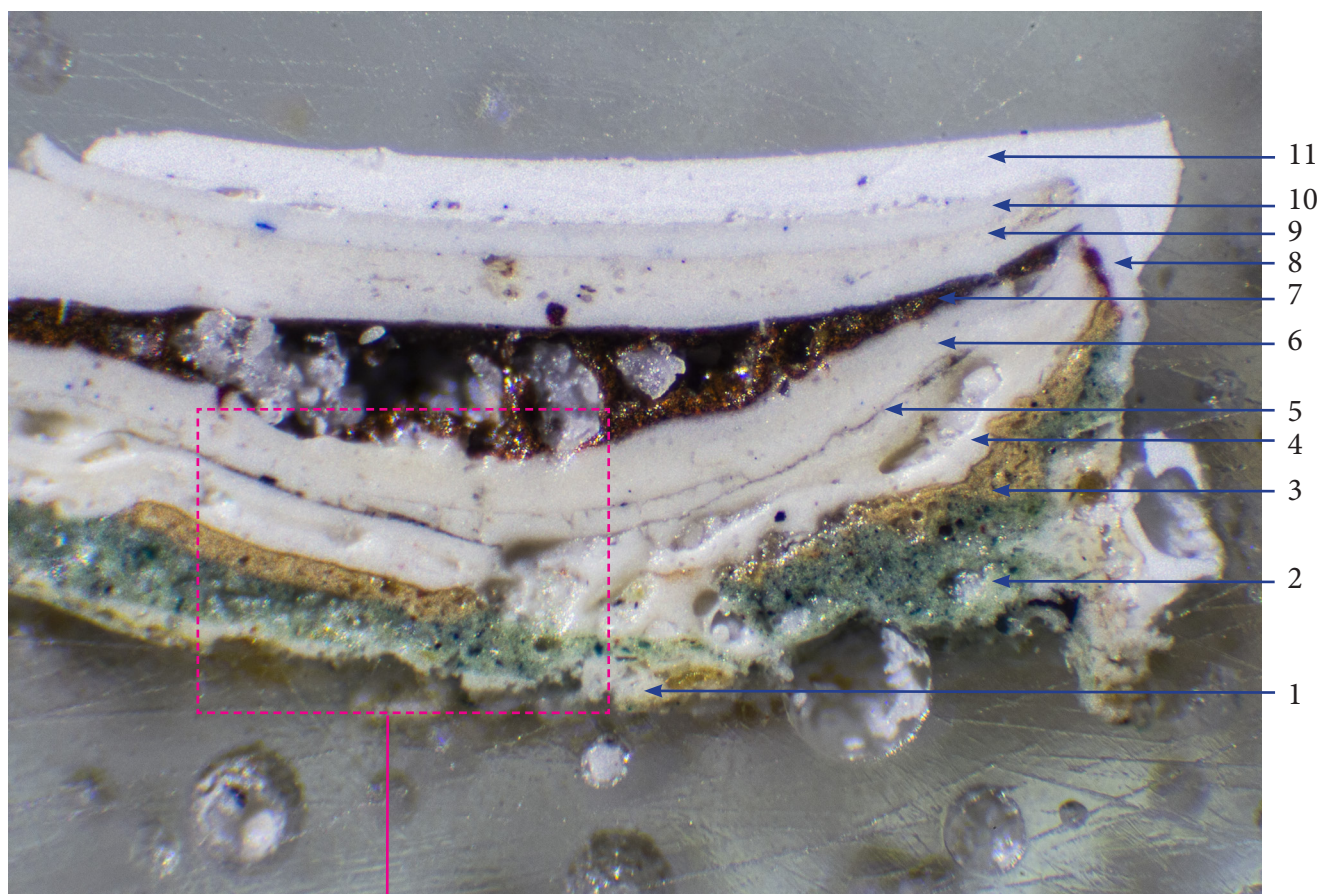
fot. 81. Przekrój stratygraficzny próbki pobranej z 14 ościeża okiennego  
W wyniku wykonanych badań laboratoryjnych na próbkach widocznych jest 11 warstw malarskich, z czego pierwsza i druga to warstwy oryginalne - 1 - warstwa gruntu oraz druga warstwa malarska. fot. M. Caban

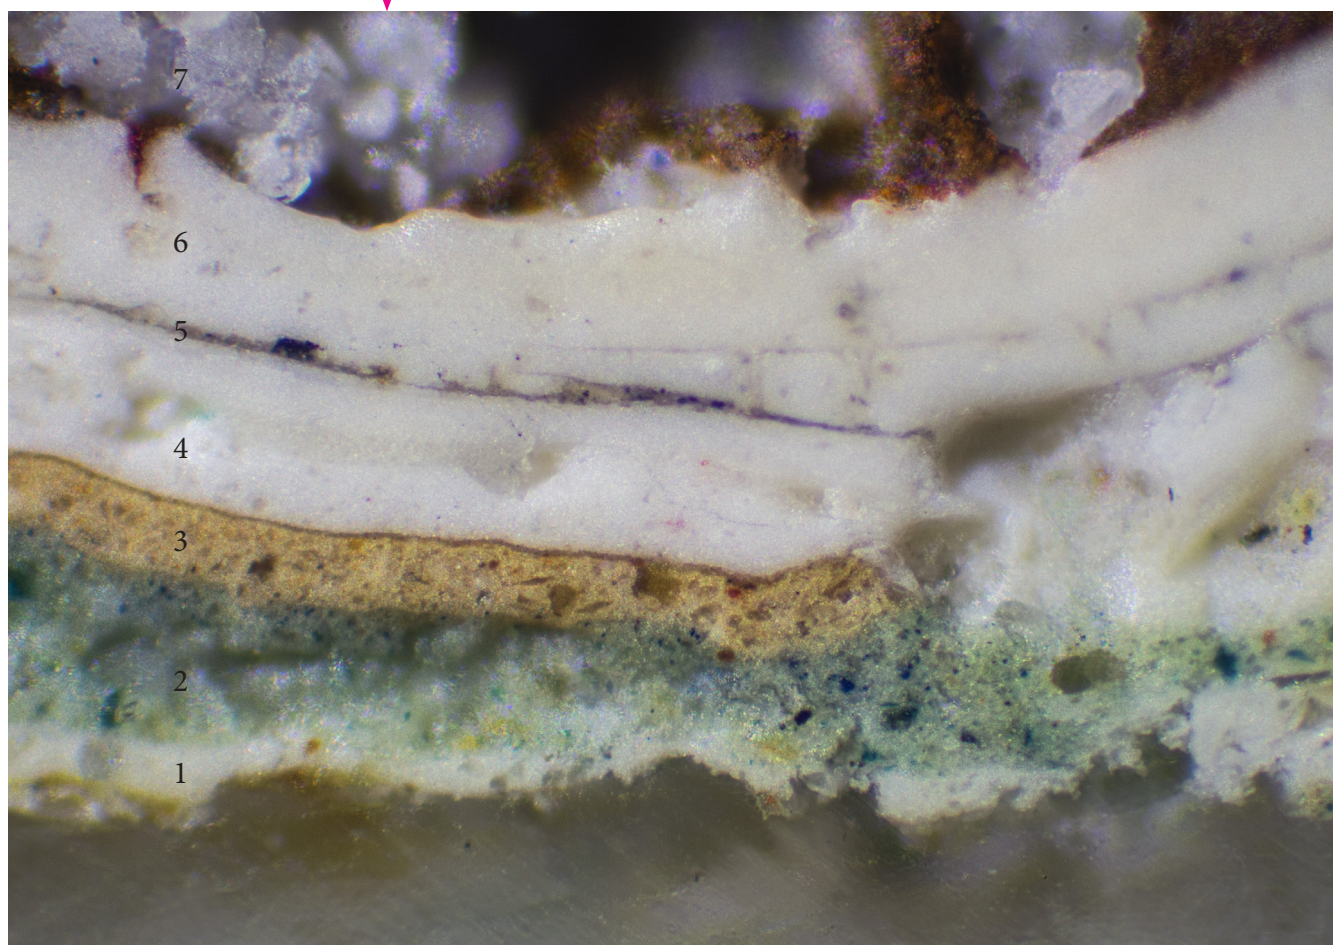
fot. 82. Przekrój stratygraficzny próbki pobranej z 14 ościeża okiennego  
Przekrój stratygraficzny w powiększeniu widać warstwy - 1 - 7, gdzie warstwa 1 i 2 są warstwami pierwotnymi. fot. M. Caban

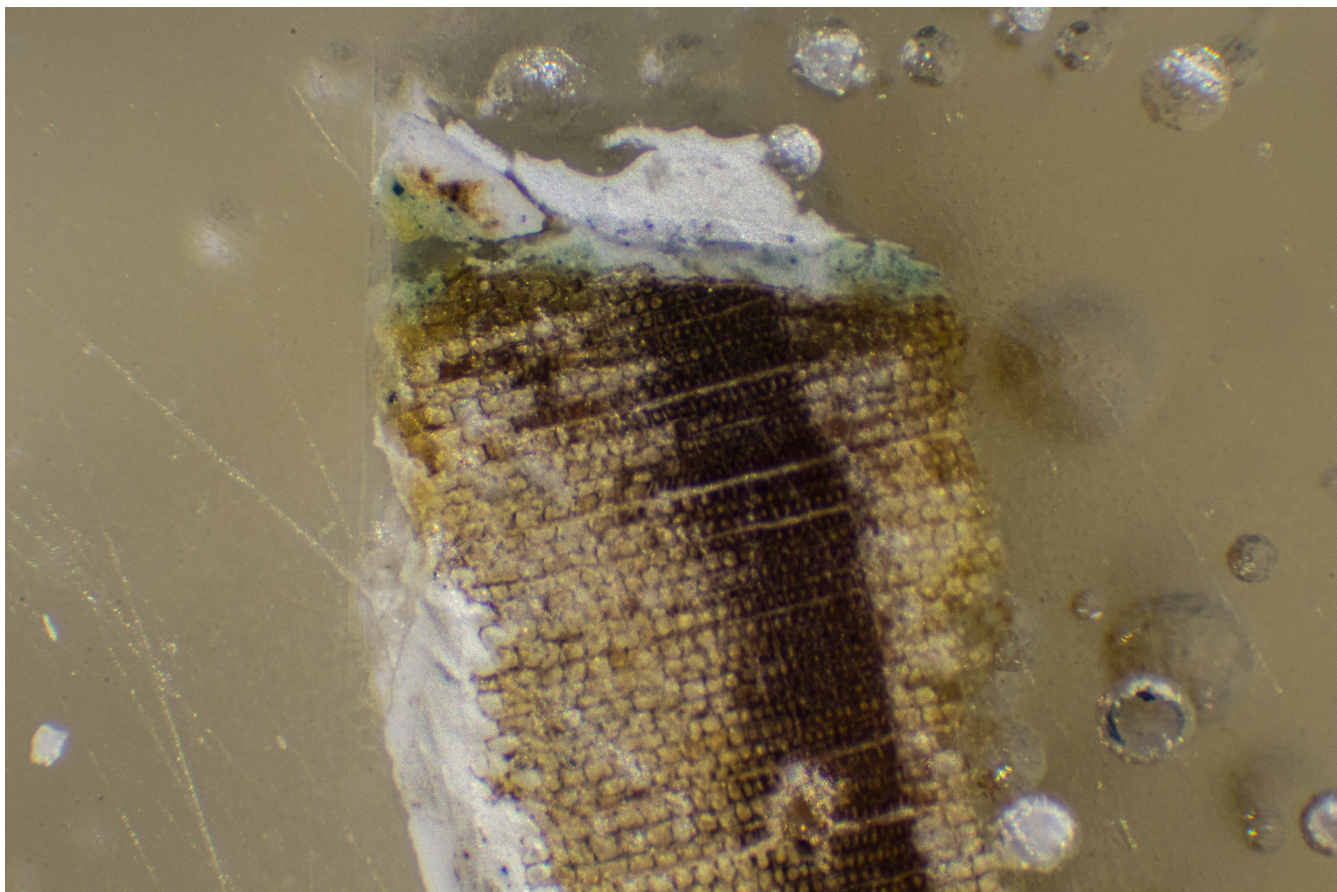
fot. 83. Przekrój stratygraficzny próbki pobranej z 13 ościeża okiennego  
Na próbce widoczna warstwa zieleni leżąca na cienkiej zaprawce gruntu. fot. M. Caban

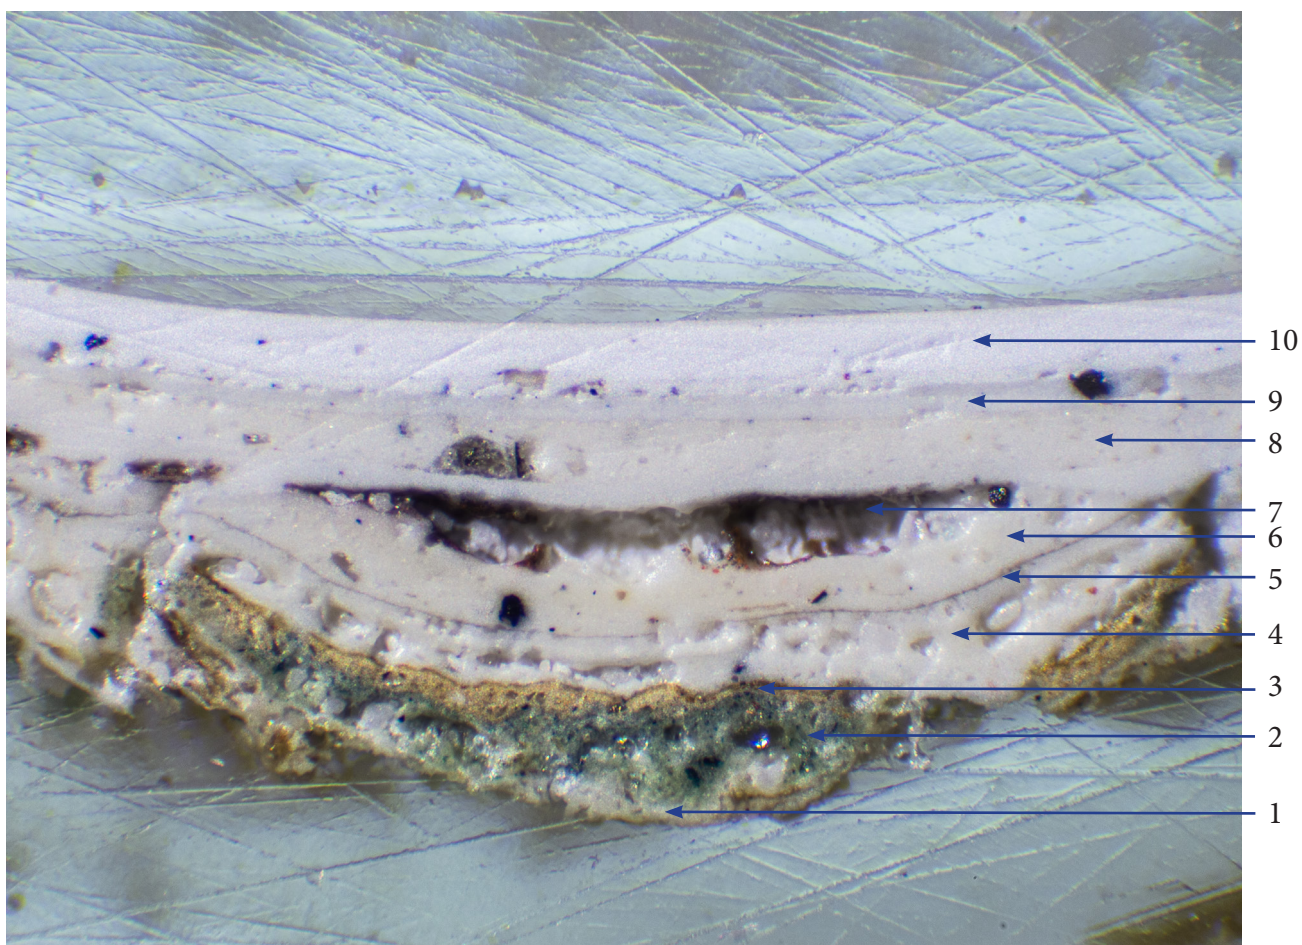
fot. 84. Przekrój stratygraficzny próbki pobranej z 12 ościeża okiennego  
Przekrój stratygraficzny w powiększeniu widać warstwy malarskie - 1-10 gdzie warstwa 1 i 2 są warstwami pierwotnymi. fot. M. Caban
