**PROGRAM PRAC KONSERWATORSKICH  
DLA BUDYNKU PAŃSTWOWEJ AKADEMII NAUK PRZY  
ULICY JAŚKOWA DOLINA 31 W GDAŃSKU  
NR REJ.: 827z dnia 23.04.1977 roku**

**Opracowała  
mgr Magda Caban**

## 1. WSTĘP - DANE OBIEKTU

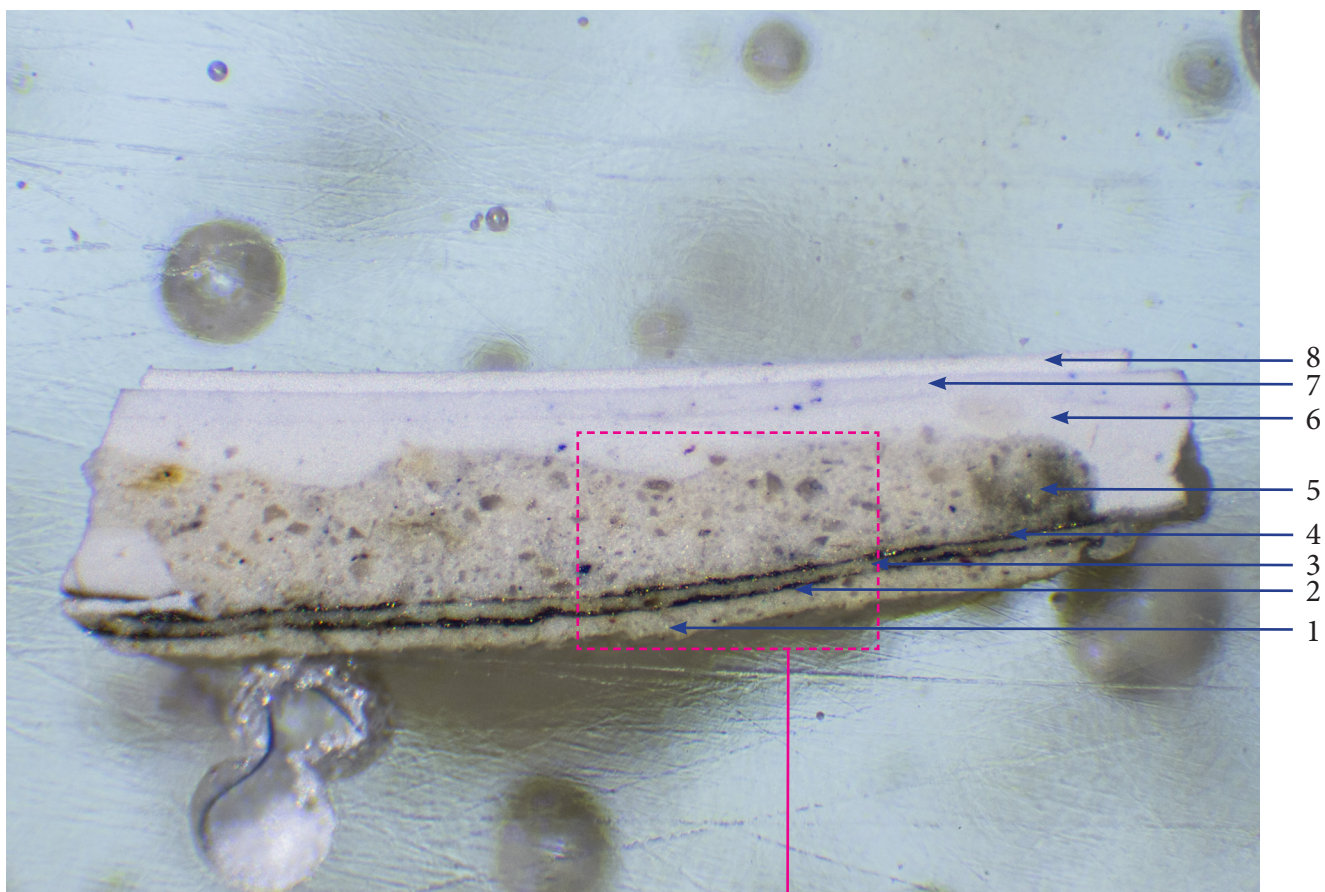
fot. 85. Przekrój stratygraficzny próbki pobranej z płyciny ościeża balkonowego nr 15  
Przekrój stratygraficzny w powiększeniu widać warstwy malarskie - 1-8.  
Warstwy 2 i 4 są powłoką ze złotem mineralnym. fot. M. Caban

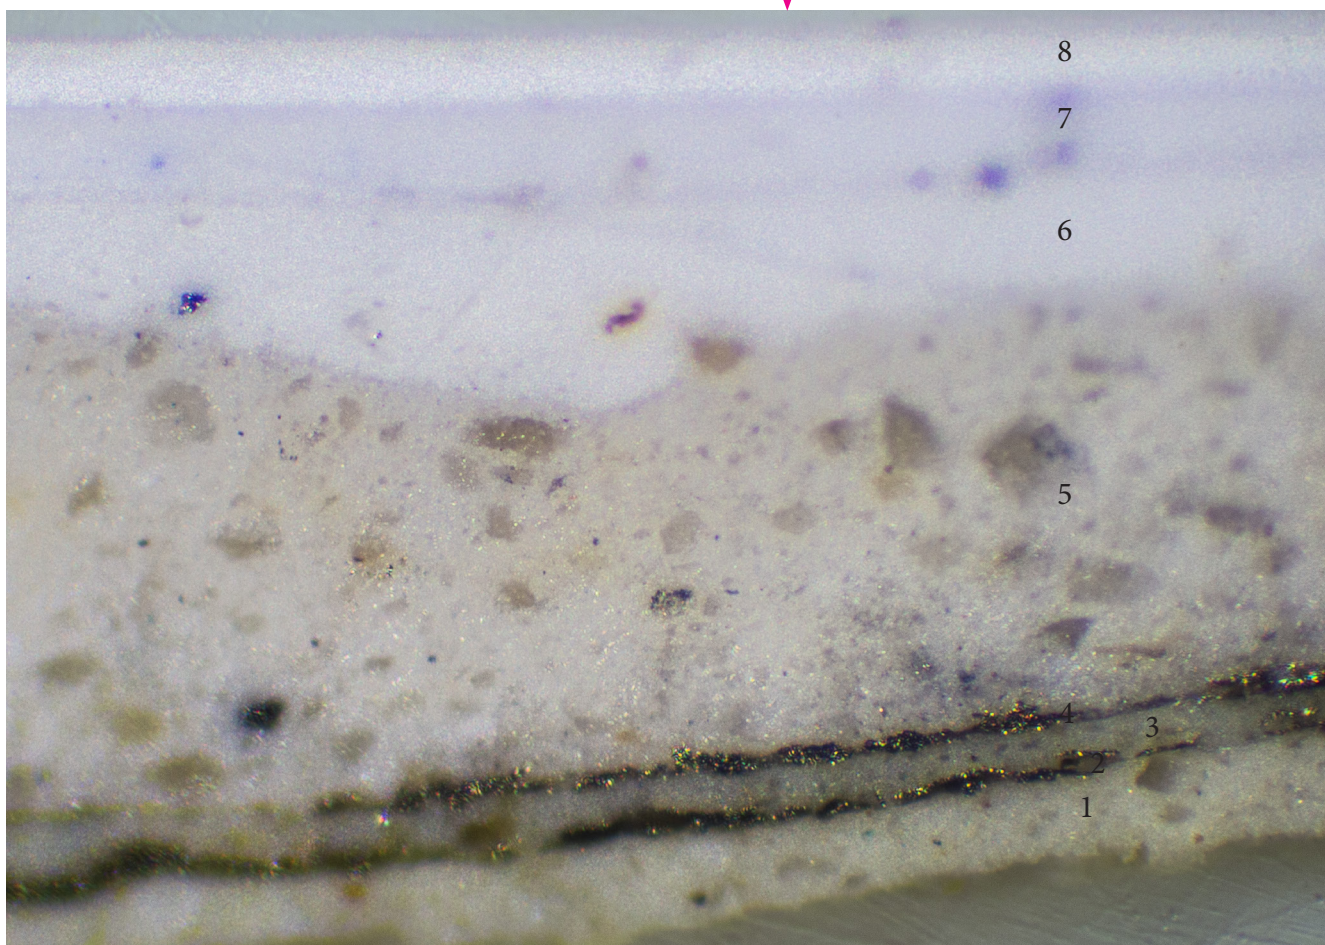
fot. 86. Przekrój stratygraficzny próbki pobranej z płyciny ościeża balkonowego nr 15  
Przekrój stratygraficzny w powiększeniu widać warstwy malarskie - 1-8.  
Warstwy 2 i 4 są powłoką ze złotem mineralnym. fot. M. Caban

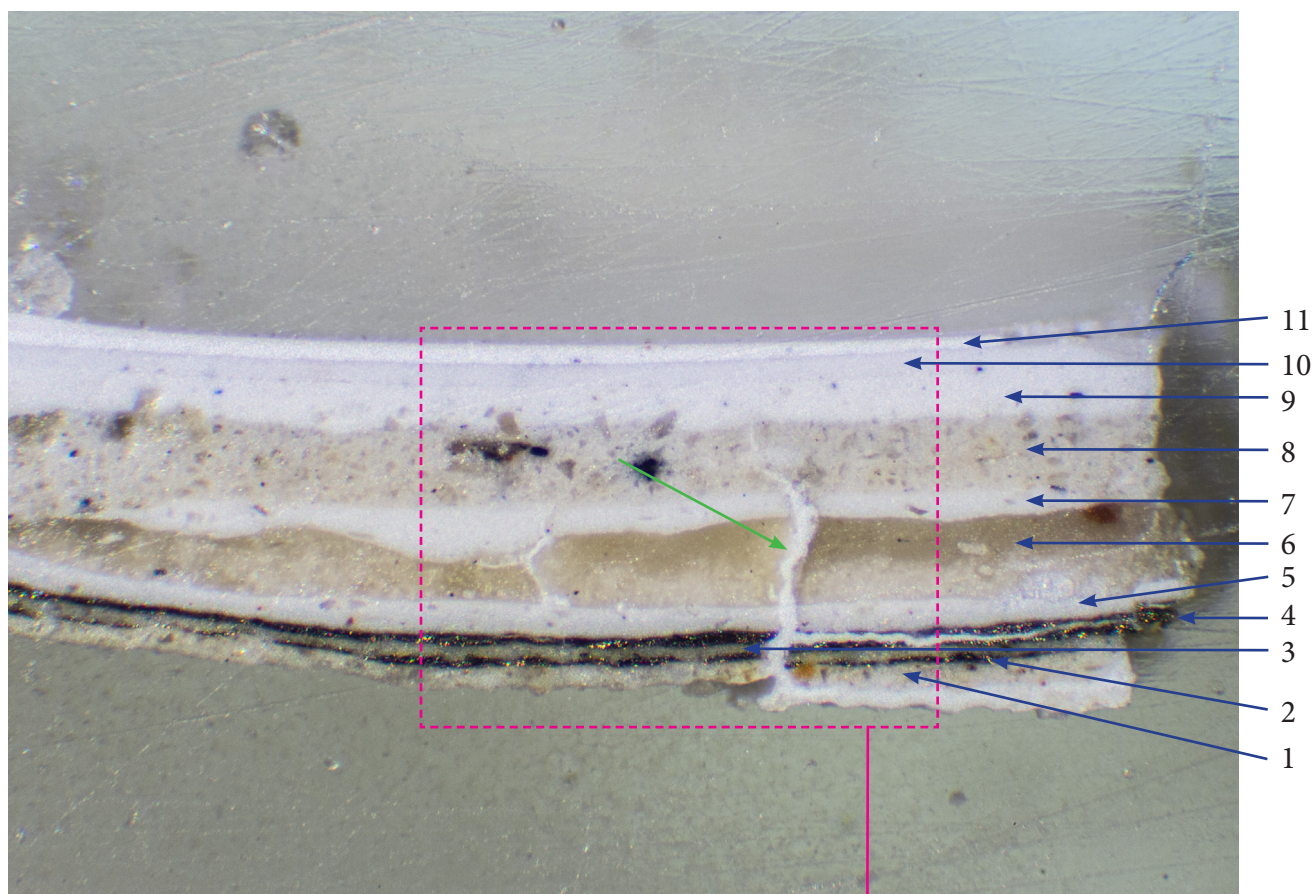
fot. 87. Przekrój stratygraficzny próbki pobranej z płyciny ościeża balkonowego nr 15  
Przekrój stratygraficzny w powiększeniu widać warstwy malarskie - 1- 11 .  
Warstwy 2 i 4 są powłoką ze złotem mineralnym. Zieloną strzałką zaznaczono podłknięcie farby z warstwy 9 pod warstwę 1. fot. M. Caban

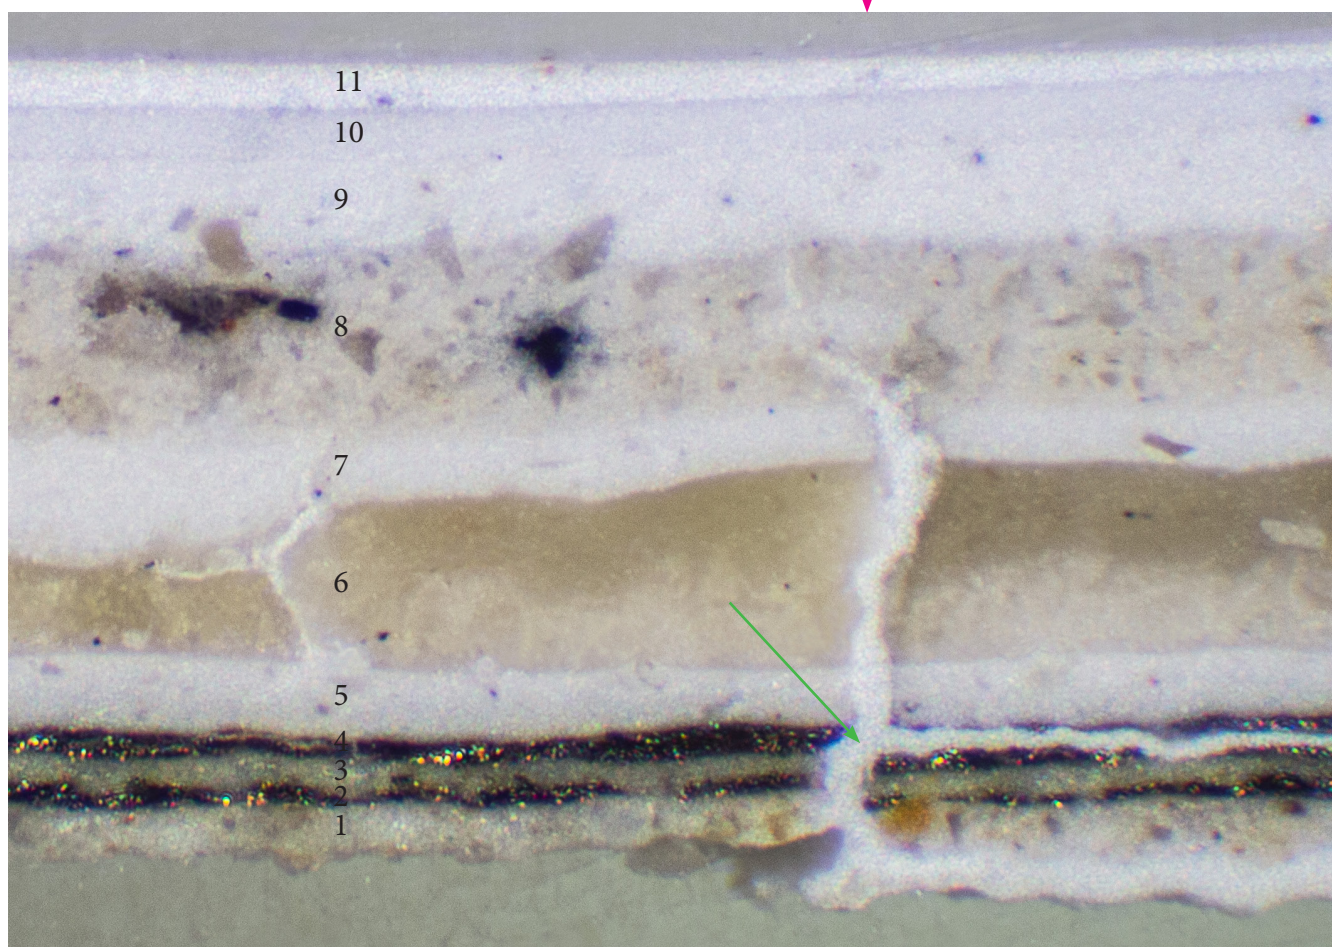
fot. 88. Przekrój stratygraficzny próbki pobranej z płyciny ościeża balkonowego nr 15  
Przekrój stratygraficzny w powiększeniu widać warstwy malarskie - 1- 11 .  
Warstwy 2 i 4 są powłoką ze złotem mineralnym. Zieloną strzałką zaznaczono podłknięcie farby z warstwy 9 pod warstwę 1. fot. M. Caban

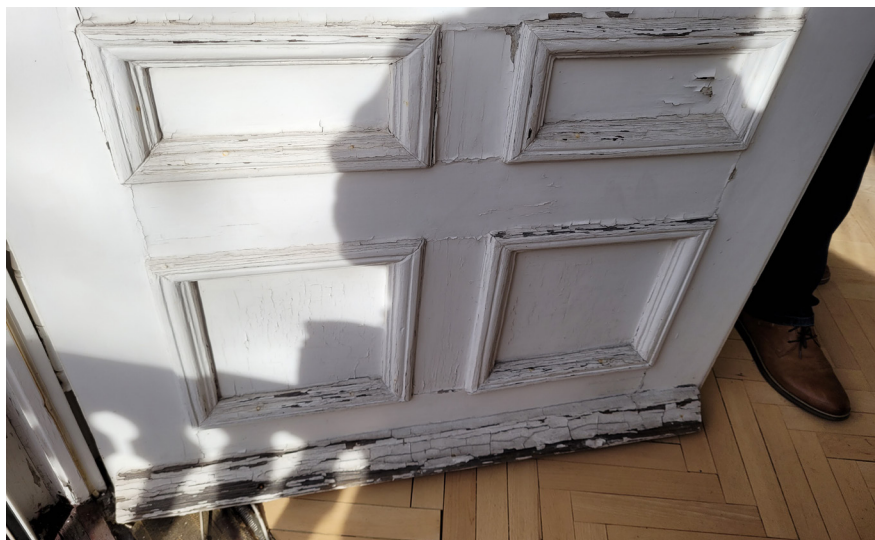
fot. 90. Ościeżce okienne nr 21 Uszkodzone drzwi balkonowe - widoczne popękane warstwy malarskie oraz porażone mikrobiologicznie drewno. marzec 2021 rok. fot. M. Caban

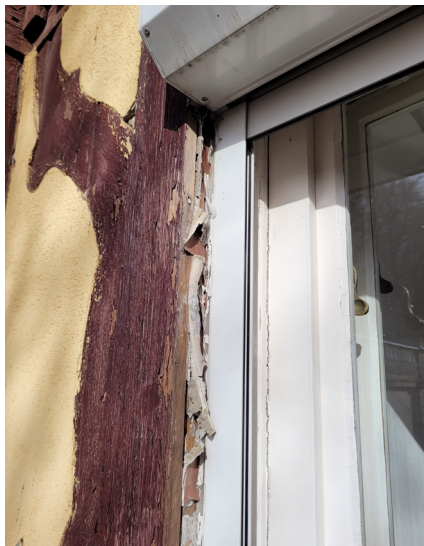
fot. 91. Ościeżce okienne i balkonowe nr 21 (widziane od zewnątrz) widoczny montaż rolet antywłamaniowych oraz łuszczące się farby elewacji i detalu drewnianego. marzec 2021 rok. fot. M. Caban

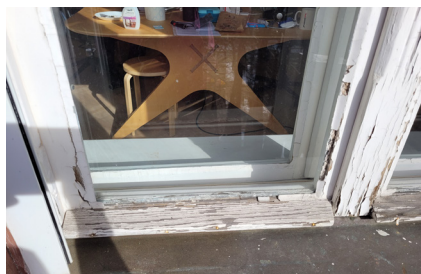
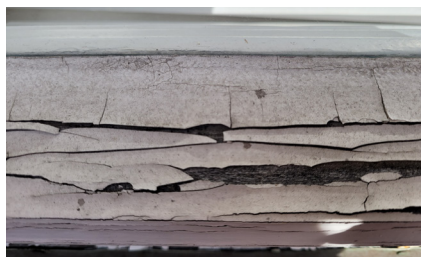
fot. 92, 93. Ościeżce okienne nr 21 Uszkodzone drewniane detale okapników okiennych, silna korozja mikrobiologiczna. marzec 2021 rok. fot. M. Caban

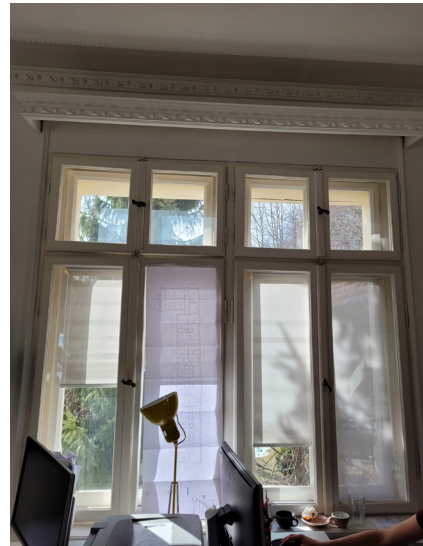
fot. 94. Ościeżce okienne nr 22 (widziane od wewnątrz), wszystkie warstwy malarskie zostały usunięte, stolarkę pomalowano wtórnie na biało. marzec 2021 rok. fot. M. Caban

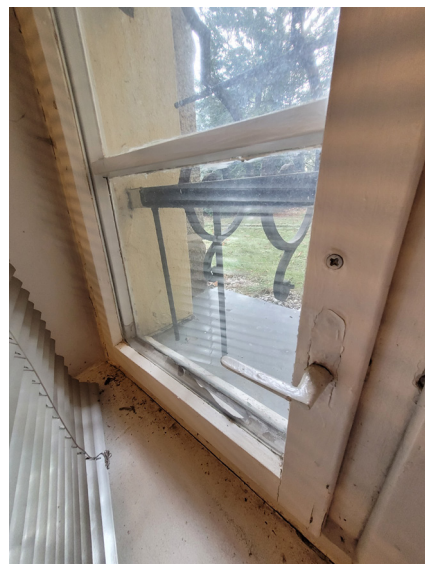
fot. 121. Ościerze okienne nr P5 Okno prawdopodobnie wtórne z lat 80, stan okna zły, stolarka pomalowana na białą. marzec 2021 rok. fot. M. Caban
