**OBIĘKT****Taras przylegający do elewacji tylnej willi Freymanna 1904-5****ADRES**

Jańska Dolina 31 Gdańsk

Dokumentacja konserwatorska

Gdańsk 2019

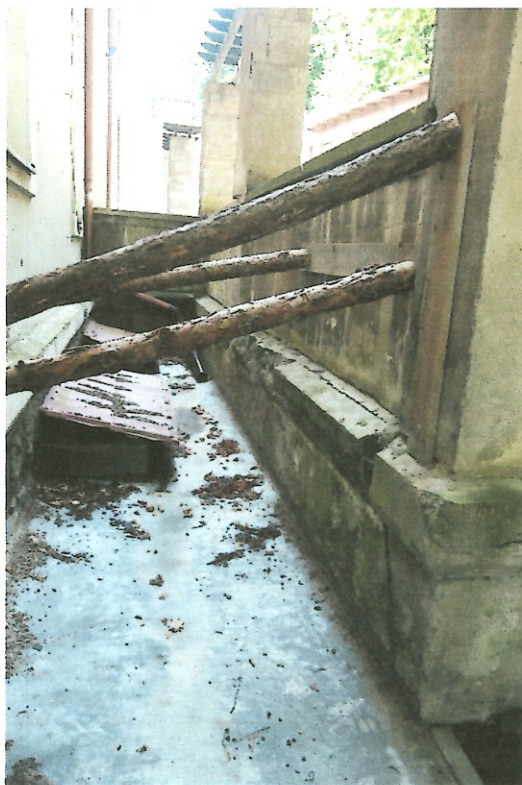
Widok na balustradę od strony elewacji tylnej  
Widoczne stemplowanie muru i ubytki

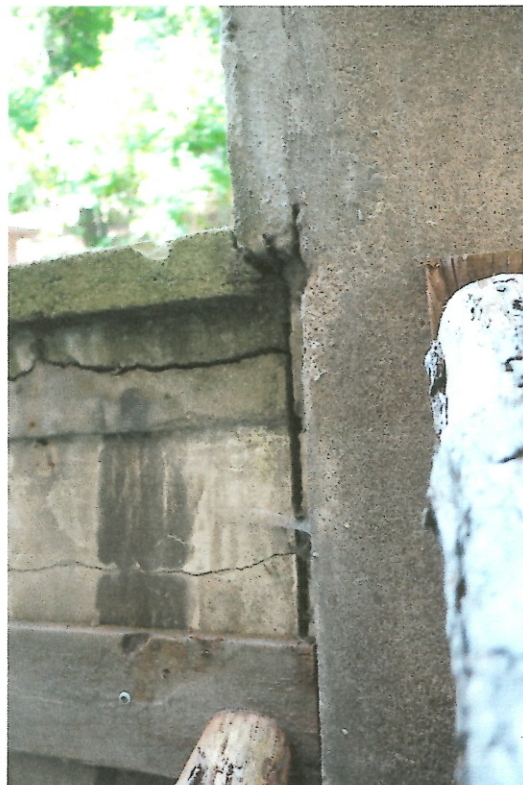
Rozspojone elementy w narożniku balustrady

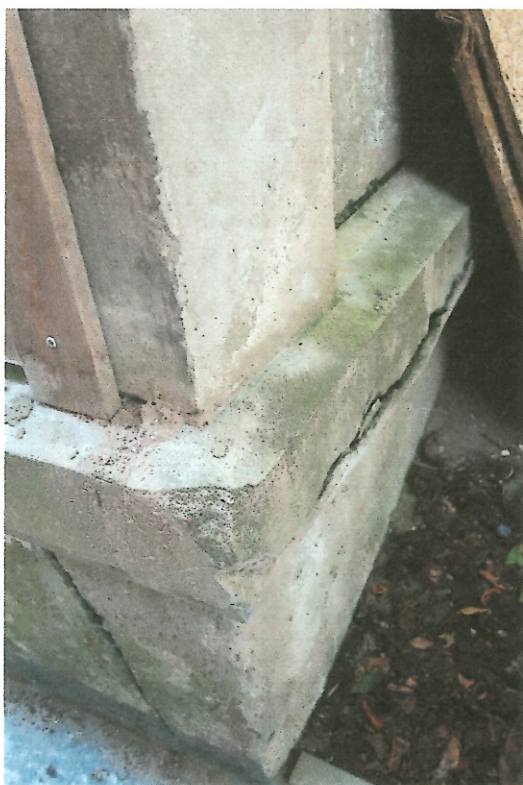
Uszkodzenia w narożniku pn. wsch.

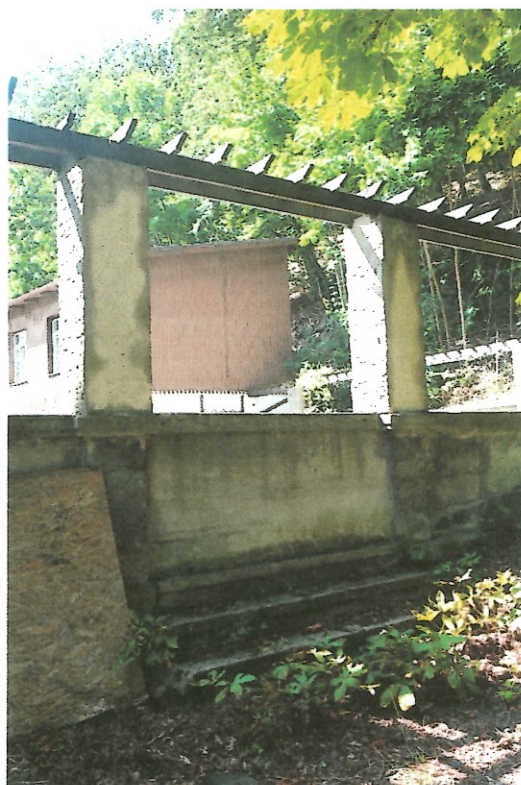
zaślepienie wejście po stronie wschodniej

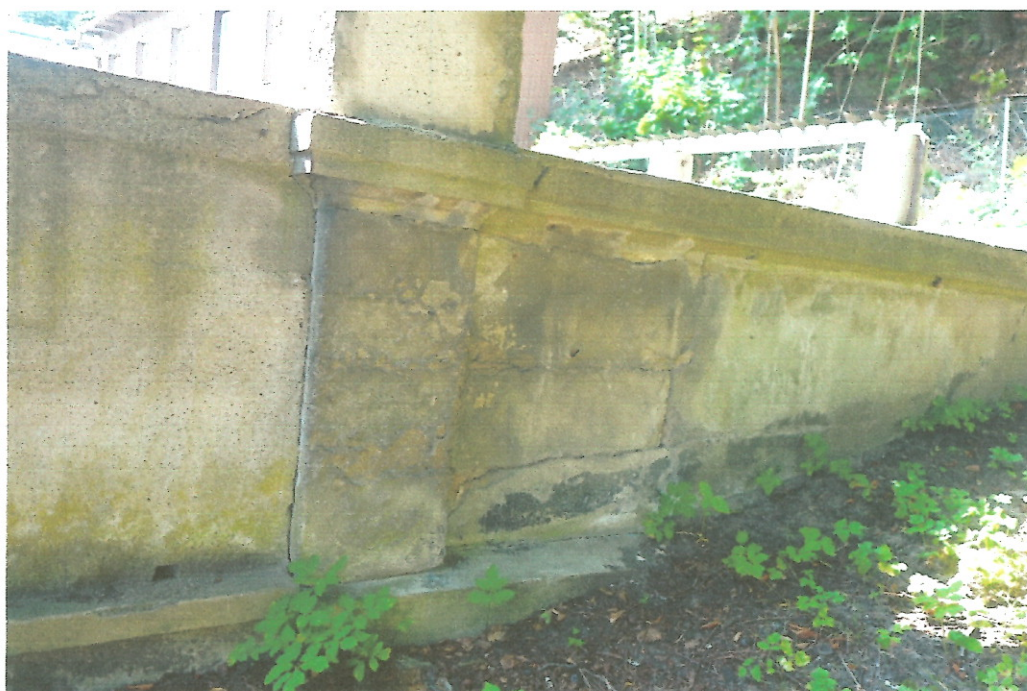
piaskowiec przyspieszyła ich destrukcję. Zaprawa się rozwarstwia i osypuje. Kafle odspajają się od podłoża. Płyciny balustrad są spękane i wychylone, zwłaszcza po stronie wschodniej. Stopnie przechylone i popękane.

Wychylona, popękana i rozspojona balustrada po stronie wschodniej

Ze względu na fatalny stan zachowania oraz brak wartości historycznych (formy i materiały współczesne) oraz artystycznych (silne przekształcenie, przypadkowe naprawy, zacierające kształt) wydaje się, że prawidłowym rozwiązaniem byłaby rozbiórka istniejącego tarasu i ewentualne odtworzenie go w formie platformy z niską balustradą, według projektu architektonicznego zawierającego również opis odpowiedniego przygotowania terenu.

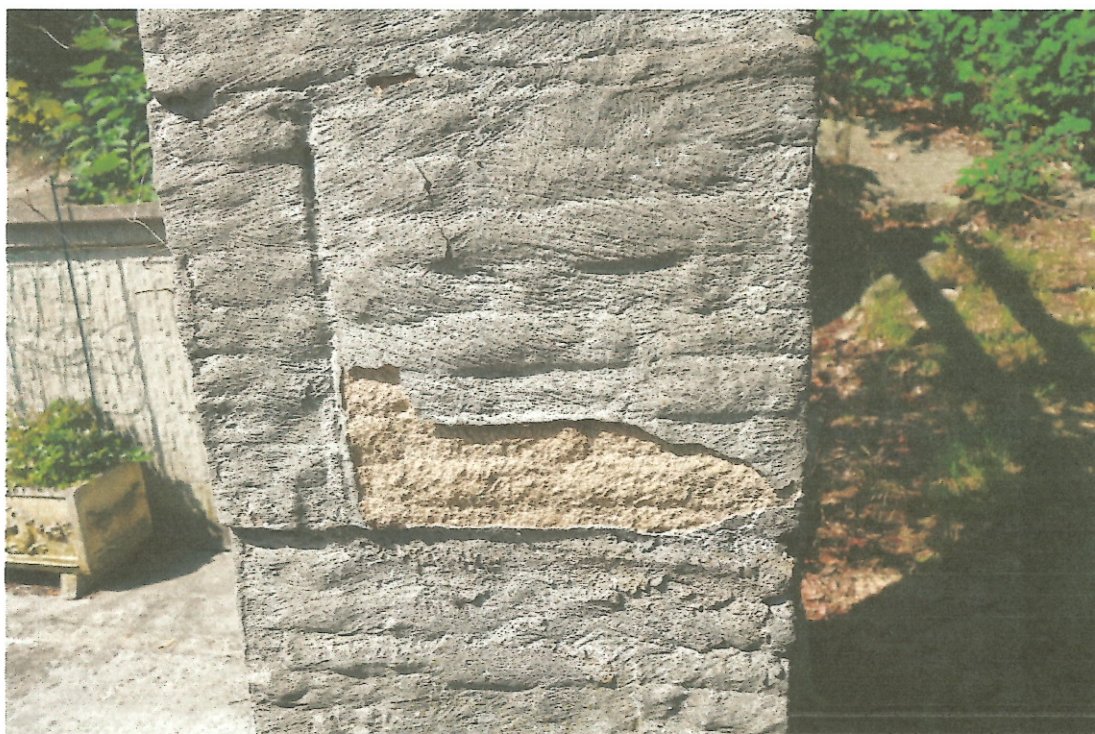
Z czasem próbując naprawiać kolejne zniszczenia kafle słupków zaciągnięto mleczkiem cementowym, profile zarzucono zaprawą.

Fragment okładziny z betonowych kafli, zaciągniętej mlekiem cementowym

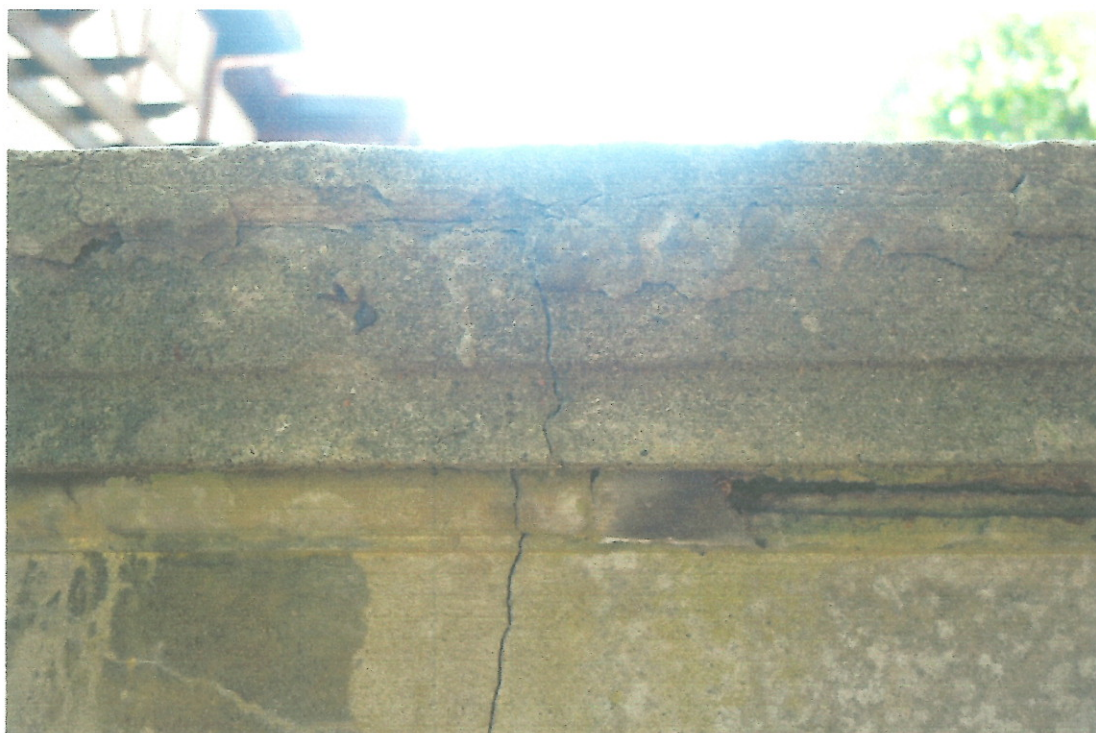
Nadlewka cementowa na wypłukanej nakrywie

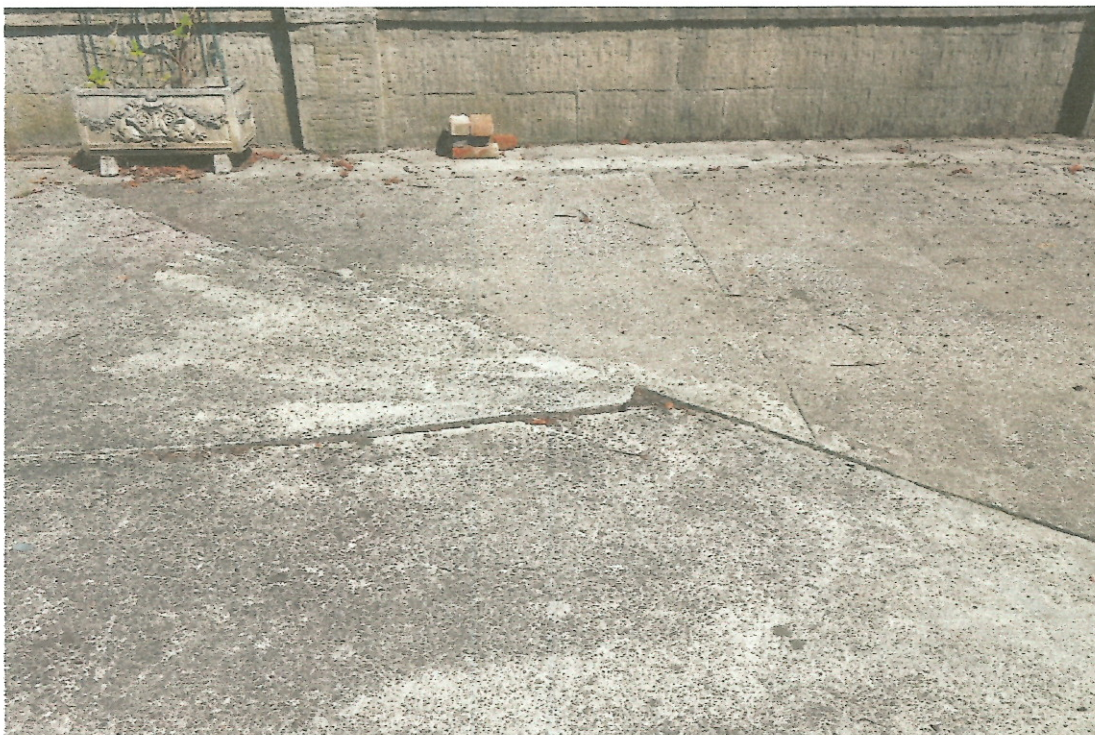
Fragment posadzki widoczne przemieszczenie elementów

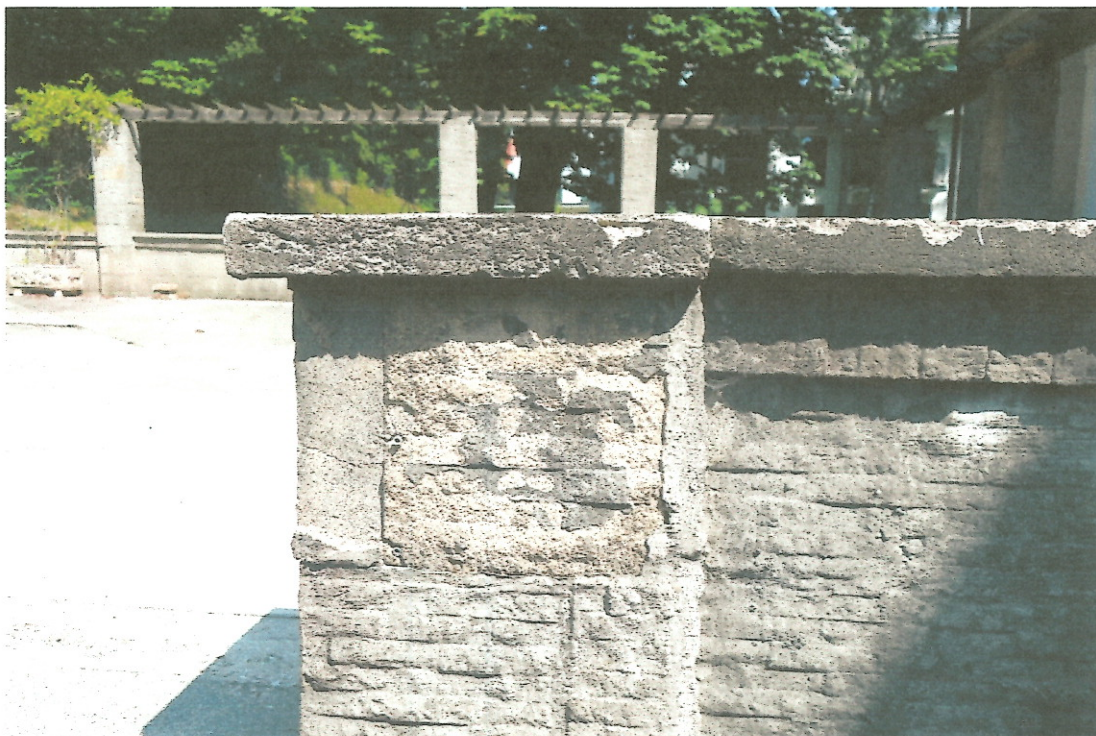
Fragment okładziny ze sztucznego kamienia, widoczna degradacja zaprawy

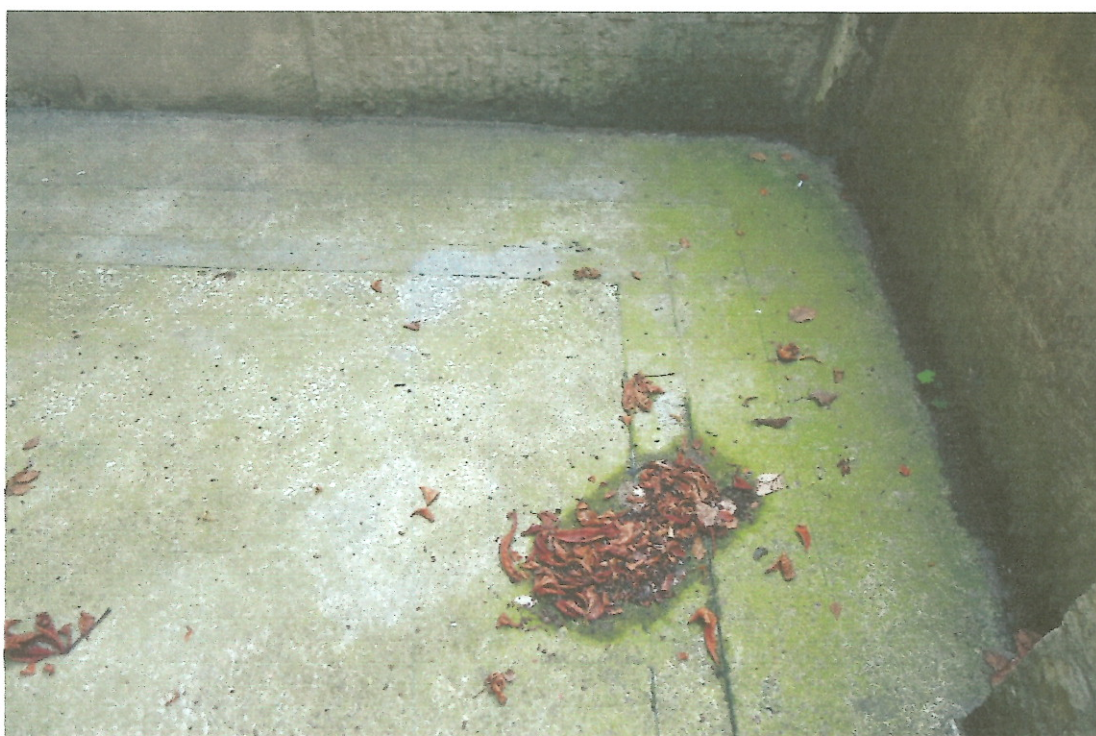
Fragment posadzki, widoczne mikroorganizmy
