**EKSPERTYZA STANU TECHNICZNEGO**  
**ŚCIAN PIWNICZNYCH BUDYNKU**  
**W ZAKRESIE OCHRONY PRZECIWWILGOCIOWEJ**

ul. Jaśkowa Dolina 31, 80-286 Gdańsk  
działka nr 427  
obręb 041

Polska Akademia Nauk  
00-901 Warszawa, Plac Defilad 1

Gdańsk, październik 2017r.

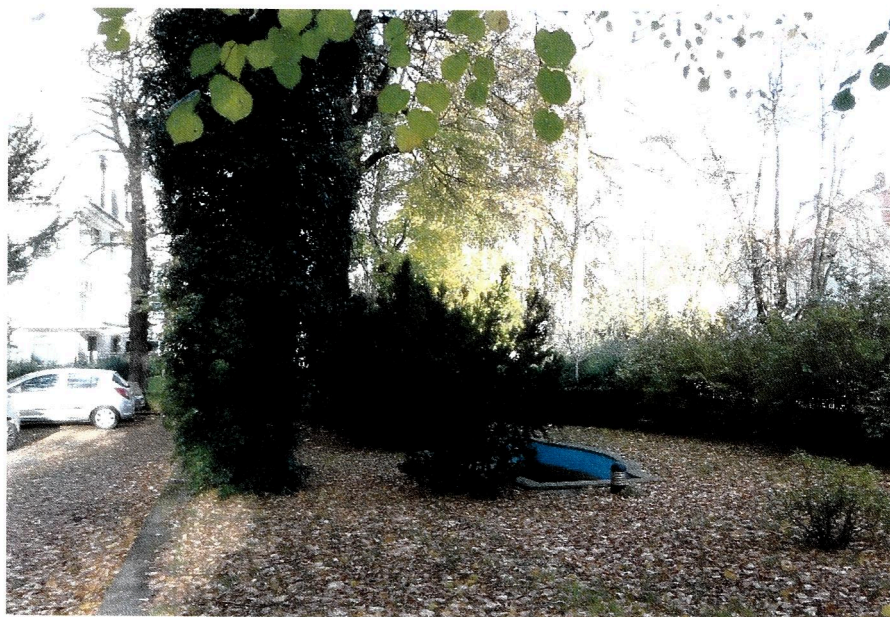
- Na terenie działki nie istnieje czynna kanalizacja deszczowa.
- Budynek nie posiada drenażu opaskowego.
- Przez południową część działki przepływa częściowo skanalizowany ciek wodny – Jaśkowy Potok. Ciek ten może być odbiornikiem wód opadowych z dachów, drenażu oraz z dróg [Fot.1].

Fot.1. Częściowo odkryty ciek wodny – Jaśkowy Potok

- Wskazane jest wykonanie kanalizacji deszczowej na terenie działki z odprowadzeniem wód opadowych do Jaśkowego Potoku. Dla takiego rozwiązania, należy uzyskać Pozwolenie Wodno-Prawne.

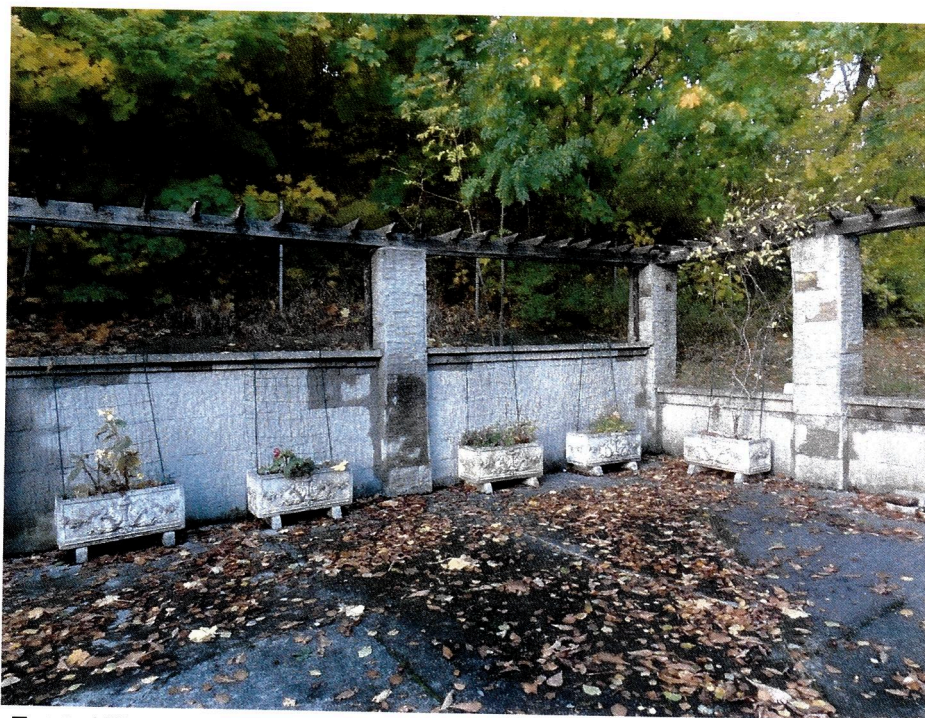
- Działka na której jest usytuowany budynek stanowi południowy stok znajdującego się tam wzgórza morenowego. Wykazuje znaczne zróżnicowanie wysokości ~7 m pomiędzy rzędnymi od 39,9 do 32,7 m n.p.m. Poza obszarem działki teren wznosi się do ponad 60,0 m n.p.m. Takie ukształtowanie działki powoduje, że wody opadowe powierzchniowe oraz istniejące sączenia wewnątrz gruntu w zboczu, w naturalny sposób spływają w stronę budynku, który stanowi dla ich spływu naturalną przeszkodę [Fot.2].

Fot.2. Widok zbocza od strony elewacji północno-zachodniej.

- Północno-zachodnia ściana budynku, której zagłębienie w gruncie wynosi ~2,5 m, jest prawie na całości obudowana utwardzonymi tarasami, schodami i innymi elementami budowlanymi. Uniemożliwia to bezpośredni dostęp do zewnętrznej płaszczyzny ściany bez rozbiórki tych elementów [Fot.2, 5].

- Znajdujące się przy północno-zachodniej ścianie budynku tarasy uniemożliwiają właściwe wykonanie izolacji pionowych od zewnątrz budynku oraz wykonanie drenażu opaskowego. Ściana północno-zachodnia jest najbardziej zagrożona napływem wód powierzchniowych i gruntowych, a w konsekwencji narażona na ciągłe zawilgocenia [Fot.2, 5, 6].

- Wskazane jest wykonanie drenażu opaskowego wokół budynku.
- Należy rozważyć częściową rozbiórkę, a następnie ewentualną odbudowę elementów architektury terenowej przylegających do budynku. Elementów blokujących budowę pełnego systemu ochrony budynku przed wilgocią i napływem wód powierzchniowych. Prawidłowo wykonana pełna ochrona budynku przed wilgocią w istniejących uwarunkowaniach terenowych powinna się składać z drenażu opaskowego, izolacji pionowej ścian budynku znajdujących się w gruncie oraz izolacji poziomej.

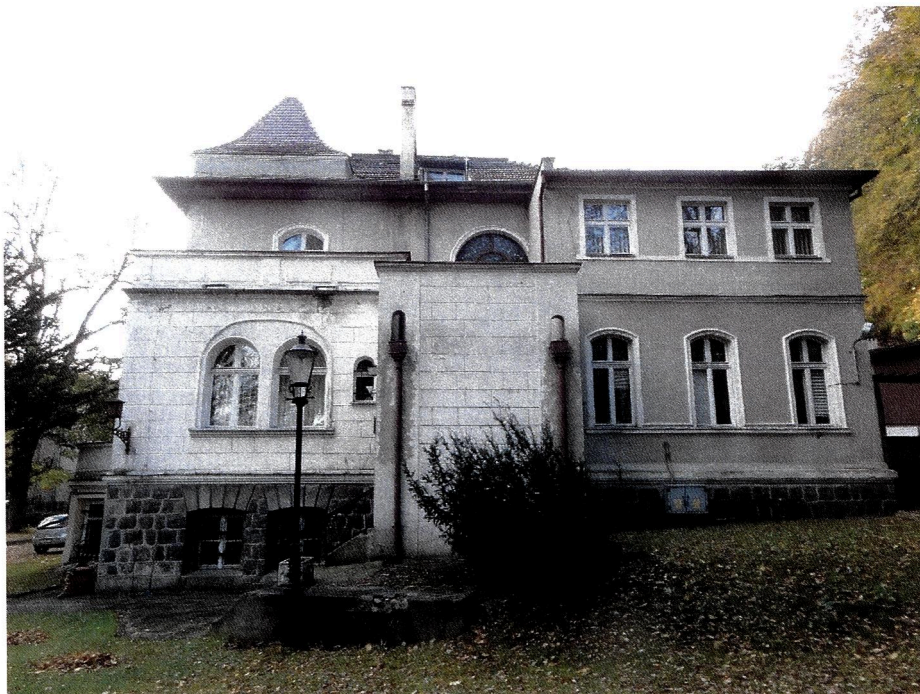
- Opierzenia blacharskie dachu są nieszczelne i powodują zalewanie murów wodami opadowymi [Fot.3].
- Odprowadzenie wód opadowych z dachu odbywa się rurami spustowymi bezpośrednio na teren przy budynku. W celu zmniejszenia skutków zalewania ścian piwnicznych wodami opadowymi z dachu wykonano powierzchniowe betonowe kanaliki odprowadzające wody z rur spustowych poza obrys budynku [Fot.3, 4].

Fot.3. Elewacja północno-wschodnia. Widoczna łuszcząca się farba elewacyjna na skutek nieszczelności obróbek blacharskich i koszy spustowych.

- Wody opadowe z dachu należy odprowadzić szczelnym systemem opierzeń blacharskich, rynien i rur spustowych poza obrys budynku na odległość nie mniejszą niż 3 m od zewnętrznych ścian piwnicy. Należy odpowiednio wyprofilować teren wokół budynku gwarantujący należyte odprowadzenie wody opadowej poza budynek. Istniejące opaski z płyt chodnikowych należy przełożyć kształtując spadek na zewnątrz budynku lub wykonać nowe opaski z narzutu kamiennego.

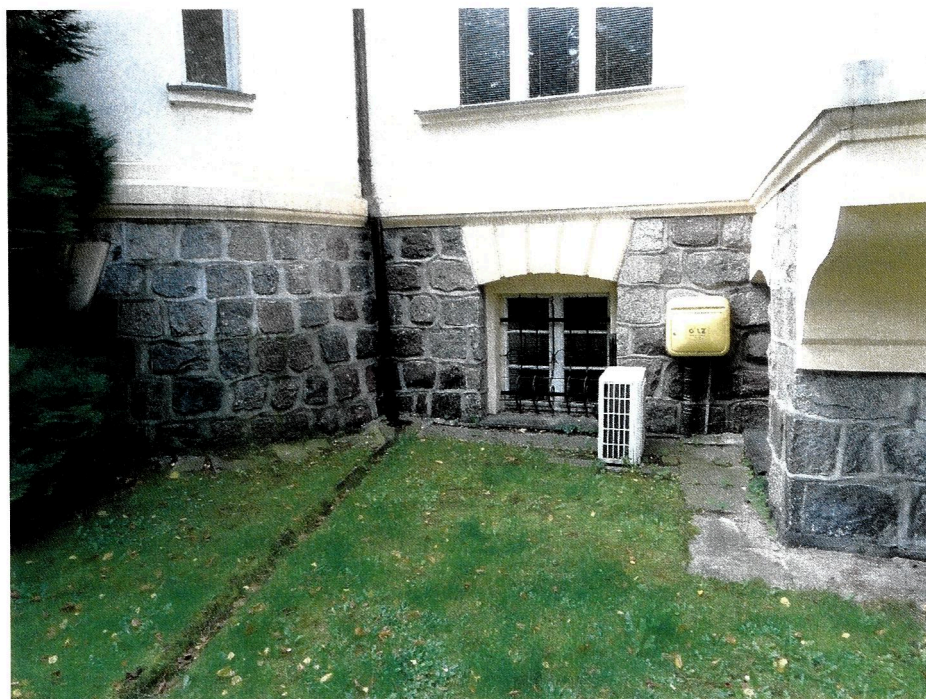
Fot.4. Elewacja południowo-wschodnia. Odprowadzenie wody opadowej.

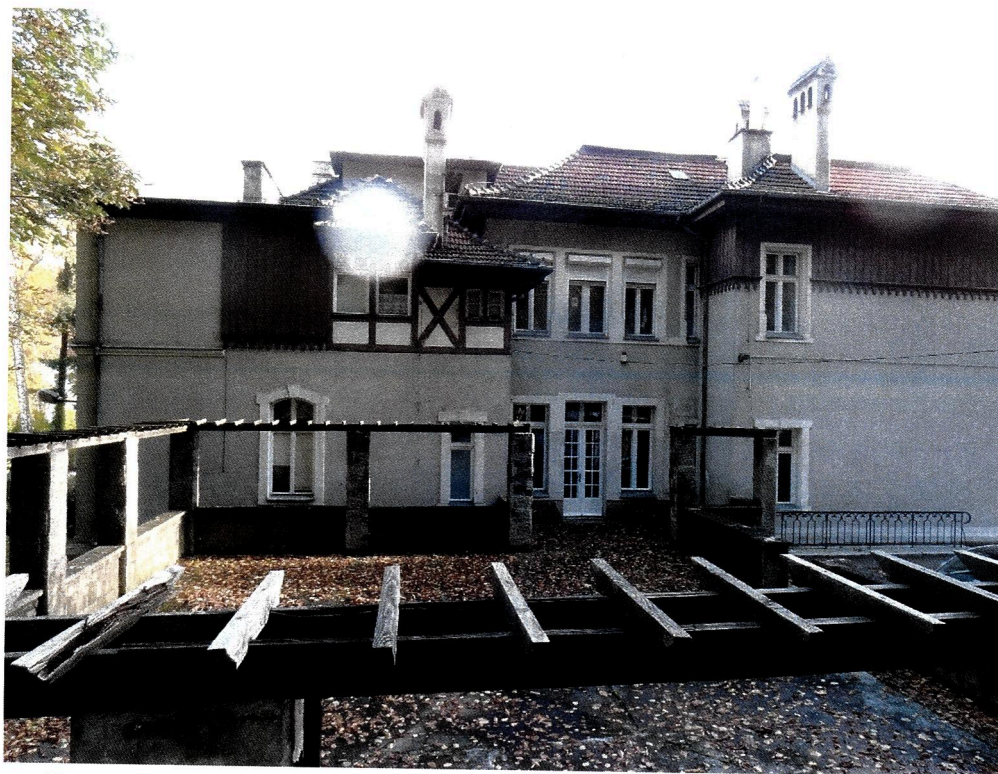
- Obok tarasów przy ścianie północnej budynku znajdują się zewnętrzne schody prowadzące z terenu do piwnicy. Schody są chronione od strony podwórza grubym na ~60 cm murem. Schody wraz z murem są po remoncie w dobrym stanie technicznym [Fot.5, 6].

Fot.5. Elewacja północno-zachodnia. Taras, schody zewn. do piwnicy.

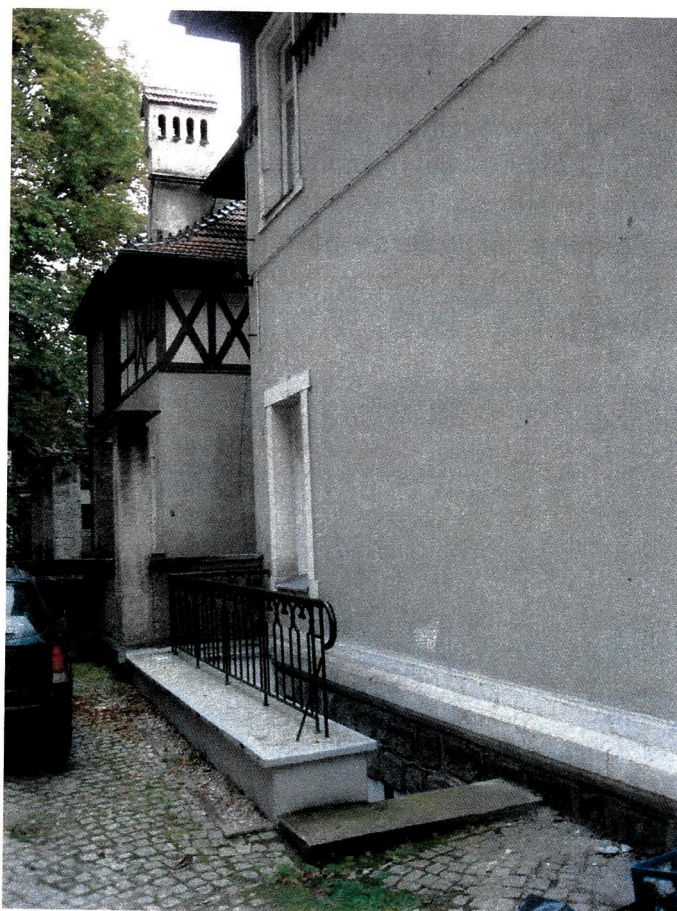
Fot.6. Schody zewn. do piwnicy na elewacji północno-zachodniej.

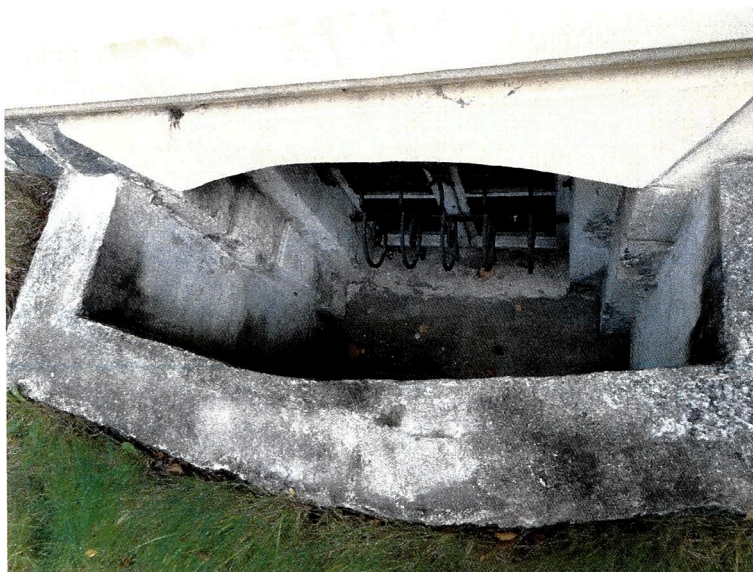
- Studzienki doświetlające okna piwniczne nie mają należytego odprowadzenia wód opadowych z dna. Wody opadowe gromadzące się w studzienkach przedostają się do ścian co jest widoczne w postaci licznych wykwitów na ścianach piwnic poniżej parapetów okiennych [Fot.7].

Fot.7. Studzienka doświetlająca na elewacji południowo-zachodniej.

- Wody opadowe z dachu są odprowadzane na grunt wokół budynku co stanowi zagrożenie dla ścian w zakresie ich zawilgacania i wymaga innego rozwiązania.
  - Studzienki doświetlające okna piwnic nie mają skutecznego odprowadzenia wód opadowych z ich dna [Fot.7].

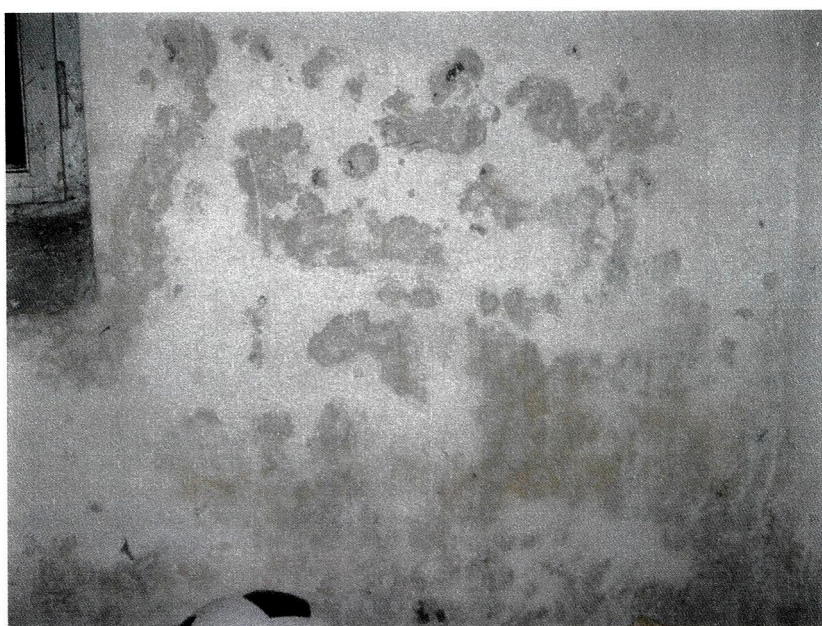
- Ściany piwnic wewnątrz budynku wykazują znaczne zawilgocenie. Konsekwencją tego jest degradacja ścian, puchnięcie, łuszczenie tynków i farby. Niszczenie tynków jest spowodowane wysalaniem się na ich powierzchni soli pochodzących z zawilgoconych ścian [Fot.8]. Sytuacja zawilgoconych ścian i tynków oraz ciepło sprzyja rozwojowi grzybów. Na podstawie oględzin można stwierdzić, że tynki są również zagrzybione. Jednak w celu szczegółowego rozpoznania należałoby wykonać badania mykologiczne. Największe zawilgocenie oraz zniszczenia występują na zewnętrznych ścianach od strony północnej, zachodniej oraz wschodniej. Ściany te są najbardziej zagłębione w gruncie. Stosunkowo małe zawilgocenia występują na ścianie południowej, zagłębionej na około 1,3m w gruncie. Ściana ta znajduje się po przeciwległej stronie w stosunku do kierunku spływu wód gruntowych oraz została na niej wykonana izolacja pionowa z papy termozgrzewalnej.

Fot.8. Zawilgocona ściana zewn. od strony elewacji północno-zachodniej.

Stwierdzono na ścianach piwnic mocne tynki cementowo-wapienne. W miejscach dużych zawilgoceń są one w stanie znacznego rozkładu. Niszczenie tynków, oprócz wilgoci powodują również sole pochodzące z zawilgoconych ścian i gromadzące się na ich powierzchni. Tynki cementowo-wapienne nie są odporne na działanie wilgoci i soli. Szczególnie ściana północno-zachodnia od strony tarasu oraz ściany w rejonie studzienek doświetlających okna piwniczne, jak również ściany wewnętrzne w dolnej części przy posadzce wykazują znaczne ślady zawilgocenia [Fot.8, 12, 13, 14, 15].

- Tynki piwnic są wykonane z niewłaściwych materiałów nieodpornych na działanie soli pochodzące z zawilgoconych ścian. Na wskutek wilgoci i soli nagromadzonych w ścianach w wyniku podciągania kapilarnego, istniejące tynki uległy znacznej degradacji. W wielu miejscach tynki odpadają się od podłoża, posiadają znaczne wykwyty i burchle. Przy studzienkach piwnicznych na elewacji zachodniej są mokre, marzą się. Również wykończenie farbą malarską łuszczy się i odchodzi od tynku [Fot.8, 12, 13, 14, 15].

- Wszystkie uszkodzone tynki występujące na ścianach piwnicy należy skuć i odbudować w technologii systemowego tynku renowacyjnego wg szczegółowych wytycznych wybranego producenta. Przy obecności szkodliwych związków soli budowlanych tynki renowacyjne WTA, dobiera się z uwagi na stopień zasolenia i zawilgocenia ściany. W związku z tym przed ostatecznym wyborem tynku renowacyjnego, należy wykonać szczegółowe badania zasolenia i wilgotności muru.

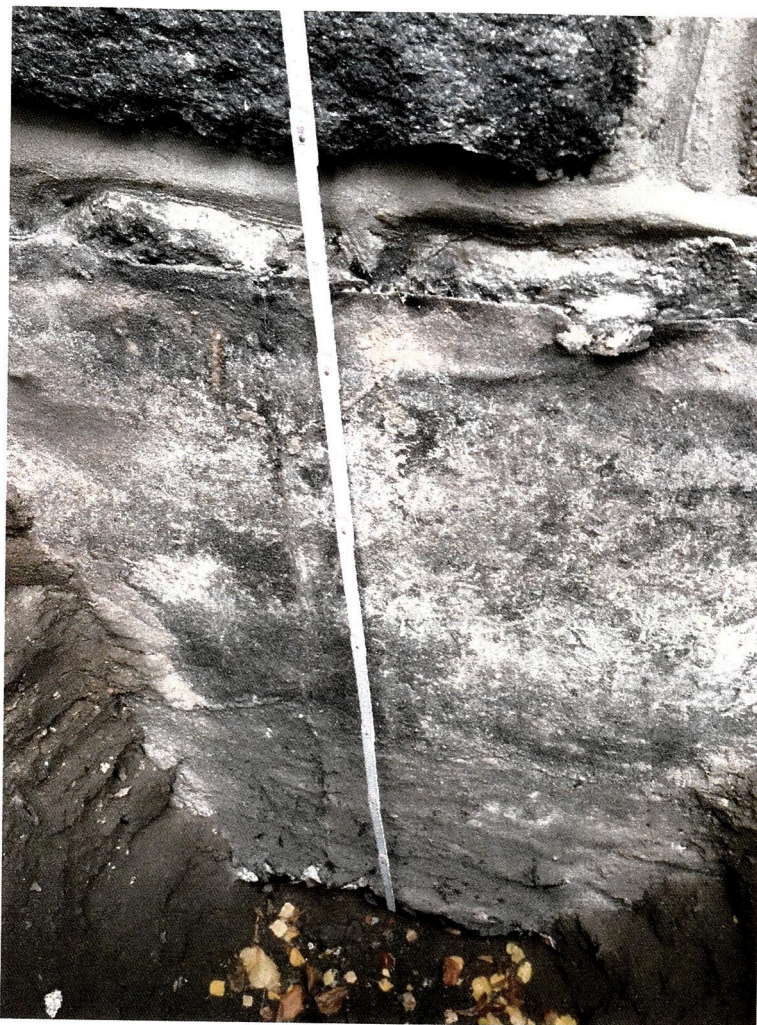
W otworze nr 1 przy ścianie południowo-wschodniej stwierdzono występowanie izolacji pionowej z papy termozgrzewalnej. Papa ta jest mało elastyczna, krucha i łatwo rozrywa się na mniejsze kawałki. Pod ścianą nie występuje ława betonowa, ani wyraźnie wyodrębniona ława ceglana. Budynek opiera się bezpośrednio na ścianie fundamentowej. Nie stwierdzono izolacji poziomej [Fot.9].

Fot.9. Odkrywka Nr 1 na elewacji południowo-wschodniej.

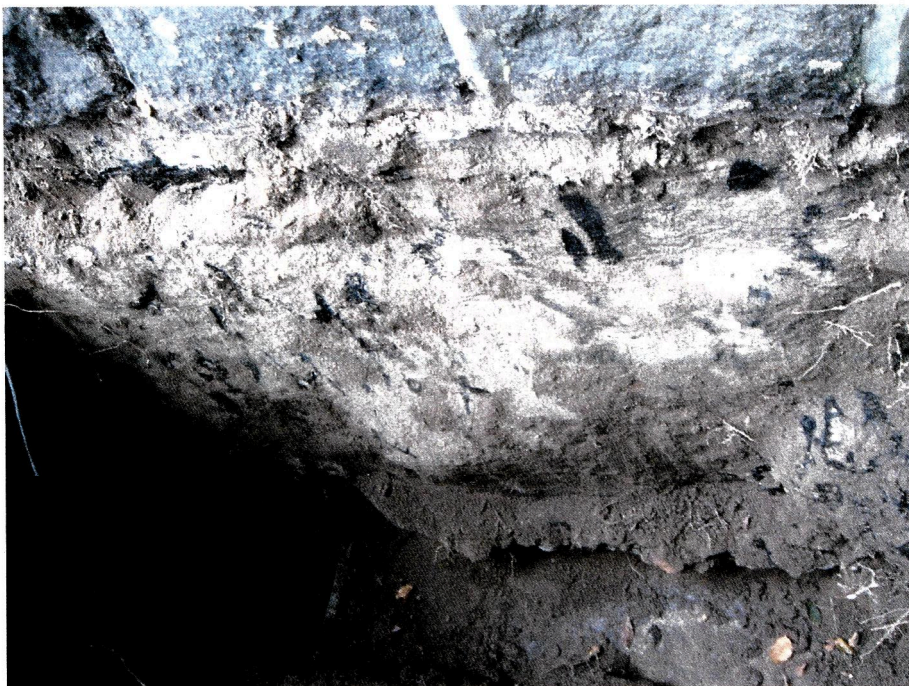
W otworze nr 2 głębokości ~1,4 m przy narożniku ściany północno-wschodniej ze ścianą północno-zachodnią dla niepodpiwniczonej części budynku, stwierdzono występowanie izolacji pionowej, która jest mocno zdegradowana. Izolacja ta składa się z warstwy bitumicznej i papy izolacyjnej. Była ona wykonana znacznie wcześniej niż na ścianie południowej. Papa jest w stanie daleko posuniętego rozkładu i nie może skutecznie chronić ścian piwnicznych przed zawilgoceniem z gruntu. W odkrywce nie stwierdzono wyraźnie wyodrębnionej ławy fundamentowej oraz izolacji poziomej [Fot.10].

Fot.10. Odkrywka Nr 2 na elewacji północno-wschodniej.

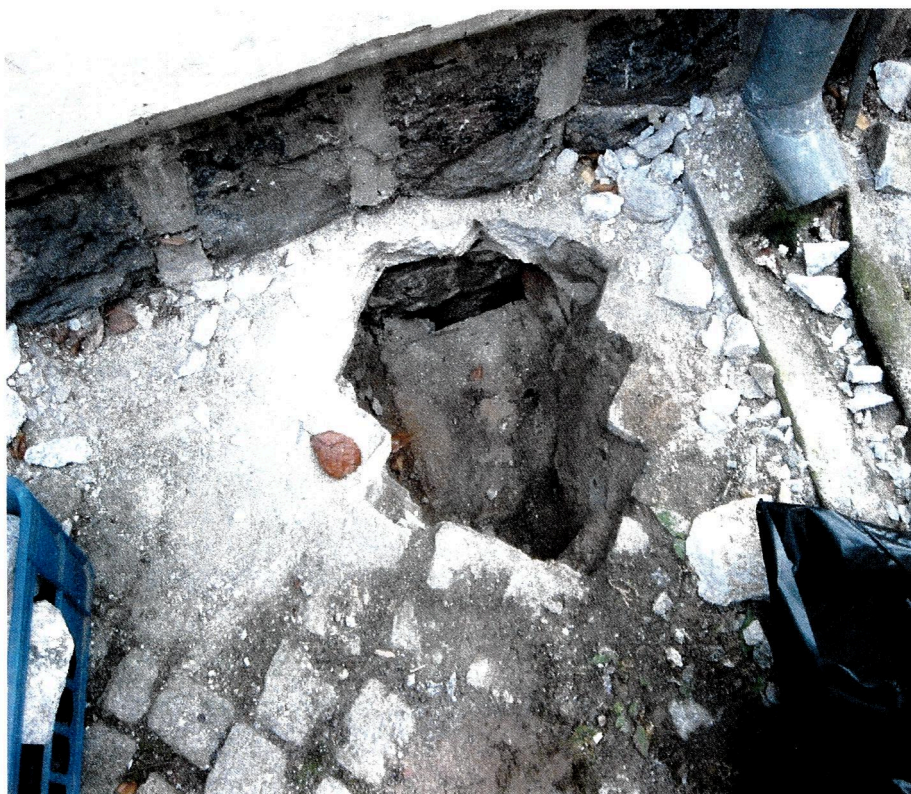
W otworze nr 3 przy narożniku ściany północno-zachodniej ze ścianą południowo-zachodnią natrafiono na kanał ciepłowniczy. W szczelinie pomiędzy kanałem, a ścianą nie stwierdzono występowania izolacji pionowej ścian piwnic [Fot.11].

Fot.11. Odkrywka Nr 3 na elewacji północno-zachodniej.

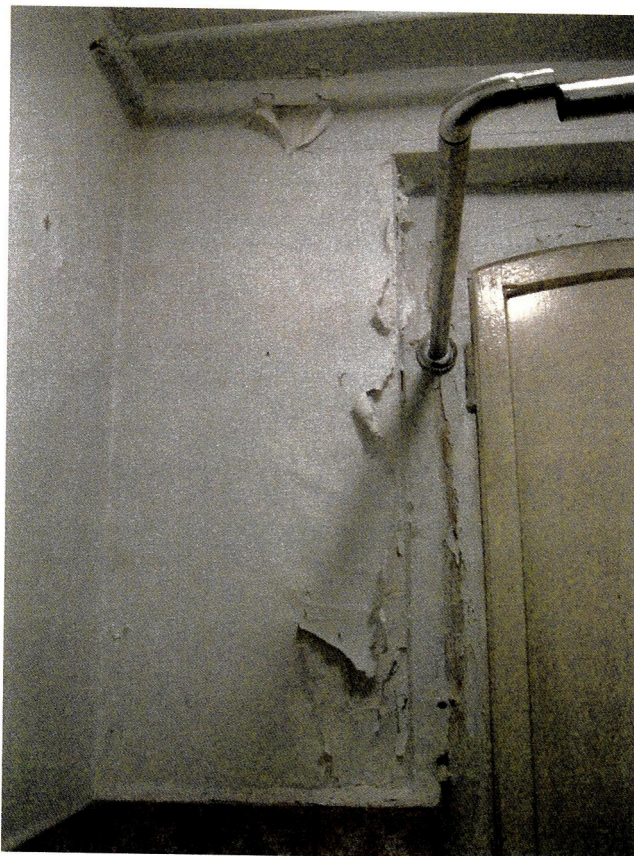
Fot.12. Zawilgocona ściana zewn. piwnicy. Odpadający tynk i łuszcząca się farba.

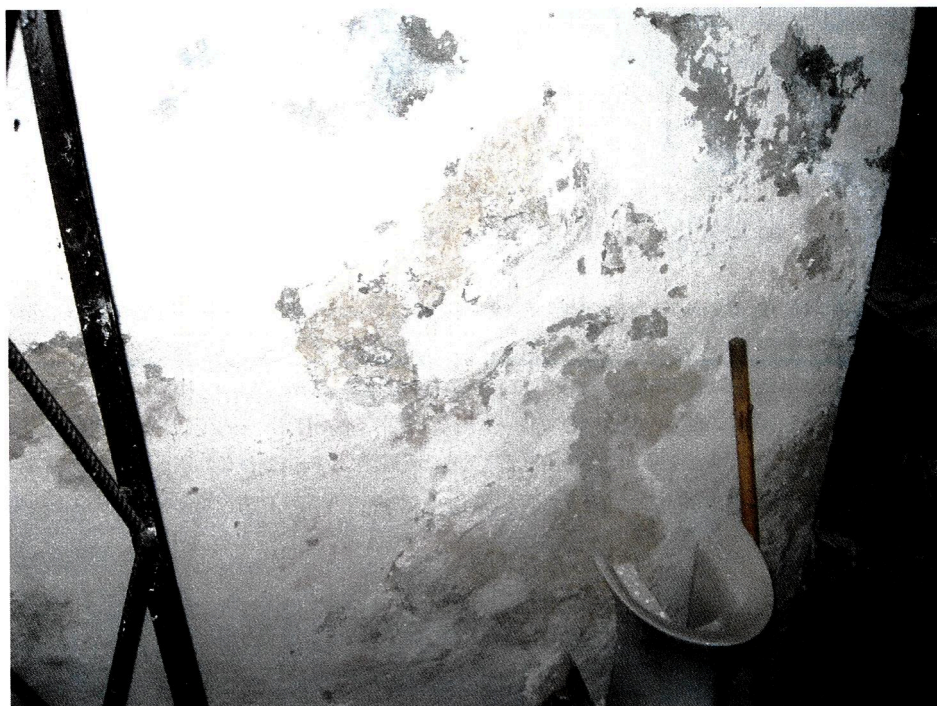
Fot.13. Zawilgocona ściana zewn. piwnicy. Odpadający tynk i łuszcząca się farba.

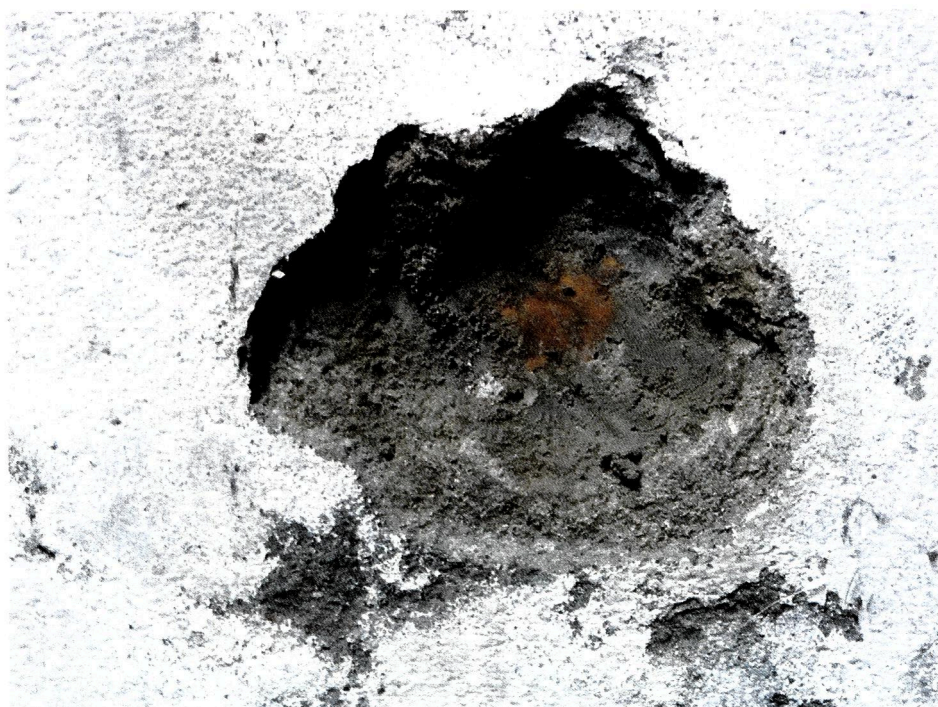
Fot.14. Zawilgocona ściana zewnętrzna i tynk piwnicy.

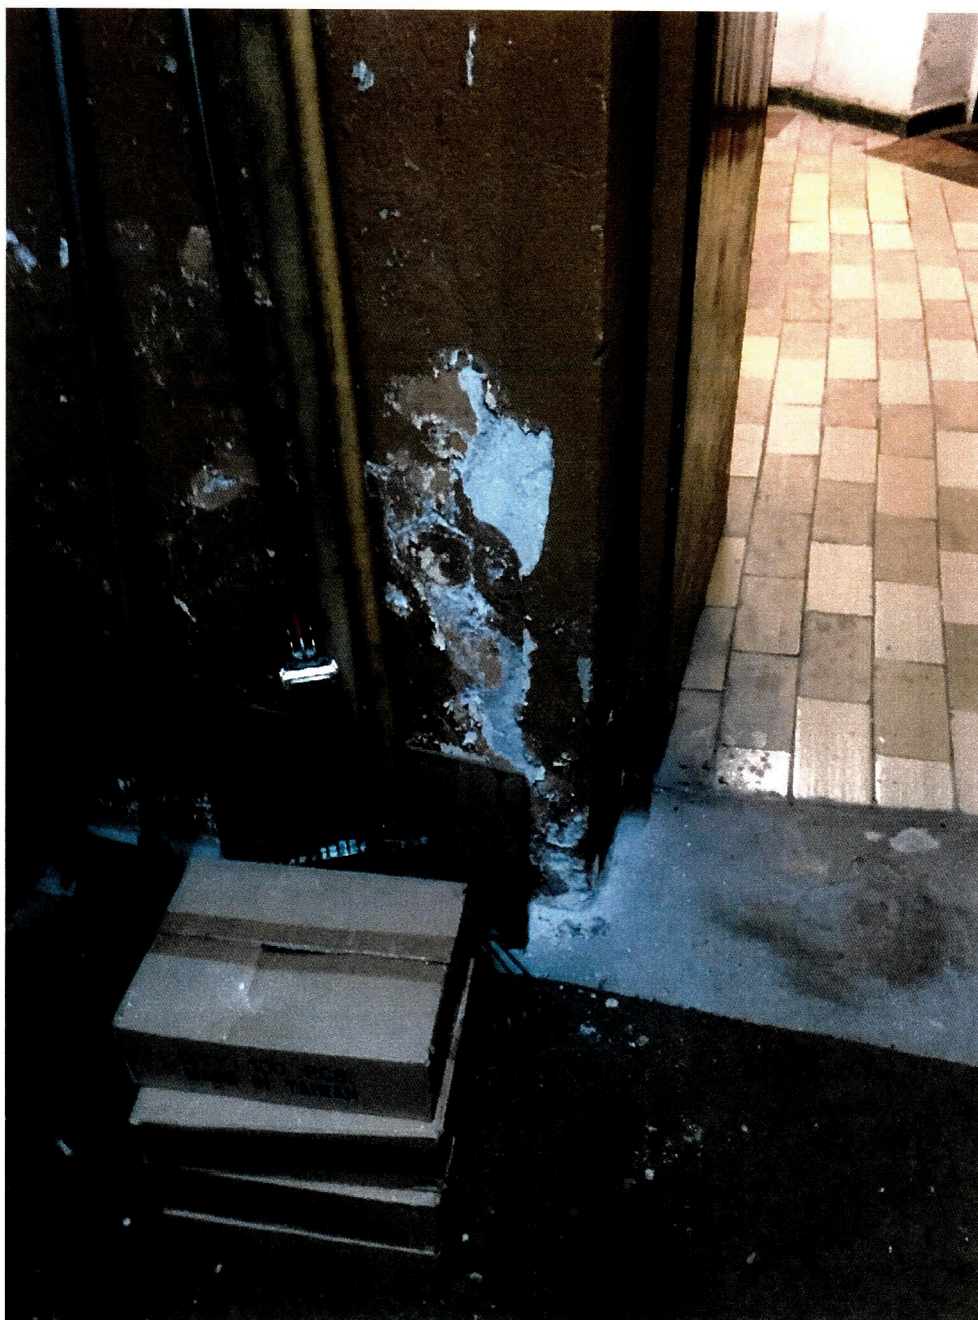
Fot.15. Zawilgocona ściana wewnętrzna i tynk piwnicy przy posadzce.

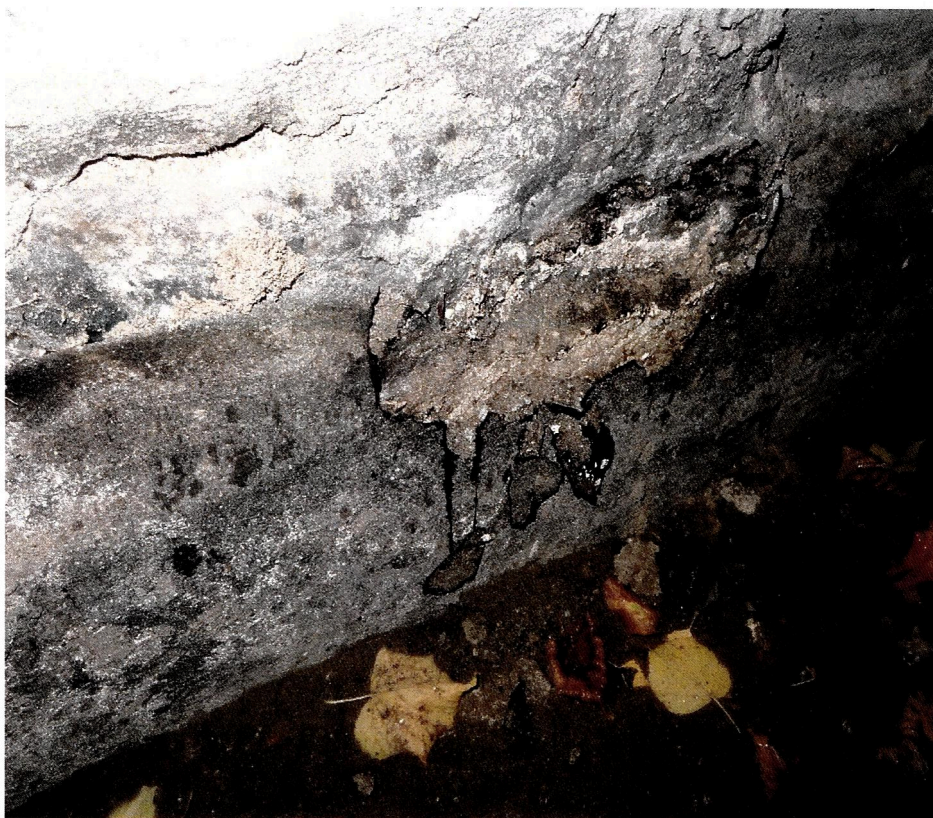
- Ściany budynku w części znajdującej się poniżej gruntu nie mają należytej ochrony przed wilgocią w zakresie izolacji.
  - Wszystkie ściany zewnętrzne i wewnętrzne nie mają prawidłowo wykonanej izolacji poziomej.
  - Ściany zewnętrzne nie mają poza ścianą południowo-wschodnią prawidłowo wykonanej, skutecznej izolacji pionowej.
  - Na ścianie południowo-wschodniej izolacja jest wykonana, jednak jej stan techniczny jest niezadowalający. Papa ta jest niskiej jakości, jest twarda i krucha. Trudno również stwierdzić wykonanie dwóch warstw jak wynika to z udostępnionych przez Inwestora dokumentów [Fot.16, 17].

Fot.16. Izolacja pionowa na ścianie południowo-wschodniej.

- Ściana południowo-wschodnia ma wykonaną izolację pionową z papy termozgrzewalnej. Izolacja ta jest jednak w nienajlepszym stanie technicznym i wymaga naprawy.

- Ze względu na wykonaną na ścianie południowo-wschodniej izolację pionową w technologii klejonej do ściany papy termozgrzewalnej, zaleca się utrzymanie tej technologii przy wykonywaniu izolacji pionowej na pozostałych ścianach.

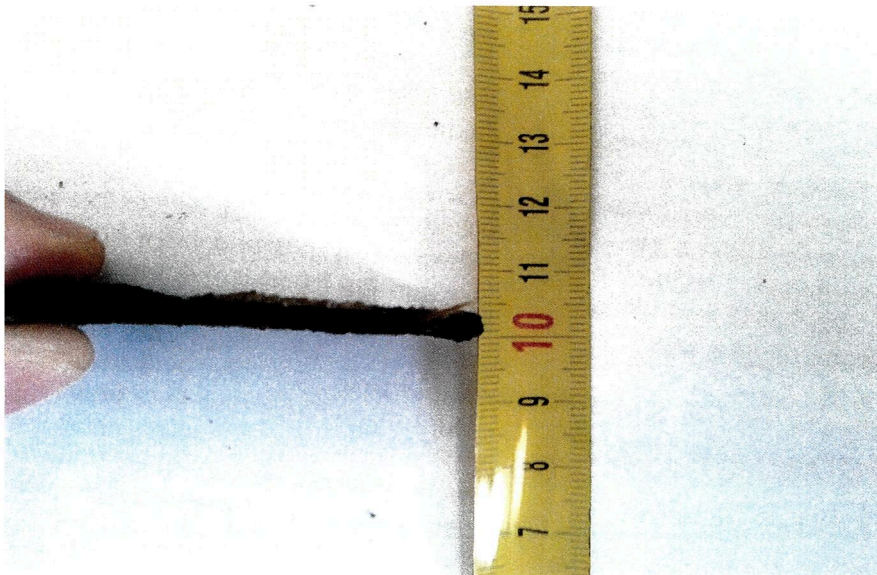
Fot.17. Papa termozgrzewalna zastosowana na ścianie południowo-wschodniej.
