**Muzeum Ziemi PAN  
„Biały Pałac” budynek „A” – Aleja Na Skarpie nr 20/26  
Kategoria budynku IX, rejestr zabytków nr A-337  
(działka nr ew. 20 z obrębu 5-06-01)**

**PROJEKT BUDOWLANY  
REMONTU DACHU  
I INSTALACJI ODGROMOWEJ**

**opracowanie nr  
1- NZ/07/20**

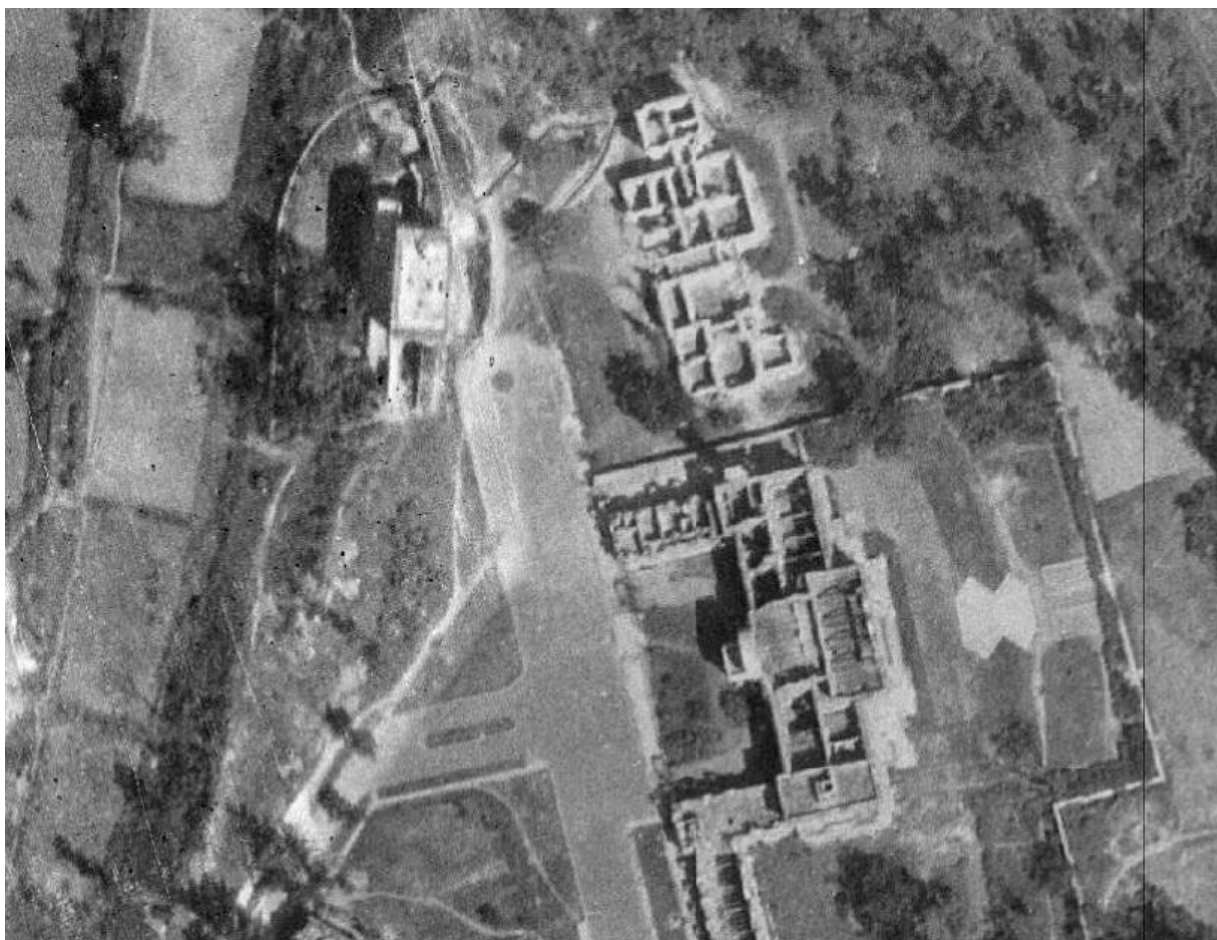
Budynek został całkowicie zniszczony w czasie II wojny światowej (fot. nr 1). W trakcie odbudowy w latach 50-tych zastosowano niepalne stropy ceramiczne. W budynku nie stwierdzono spękań i odkształceń stropów, które świadczyłyby o niedostatecznej nośności wykonanej konstrukcji.

*Fot. 1 - rok 1945: zdjęcie lotnicze zabudowy Alei Na Skarpie*

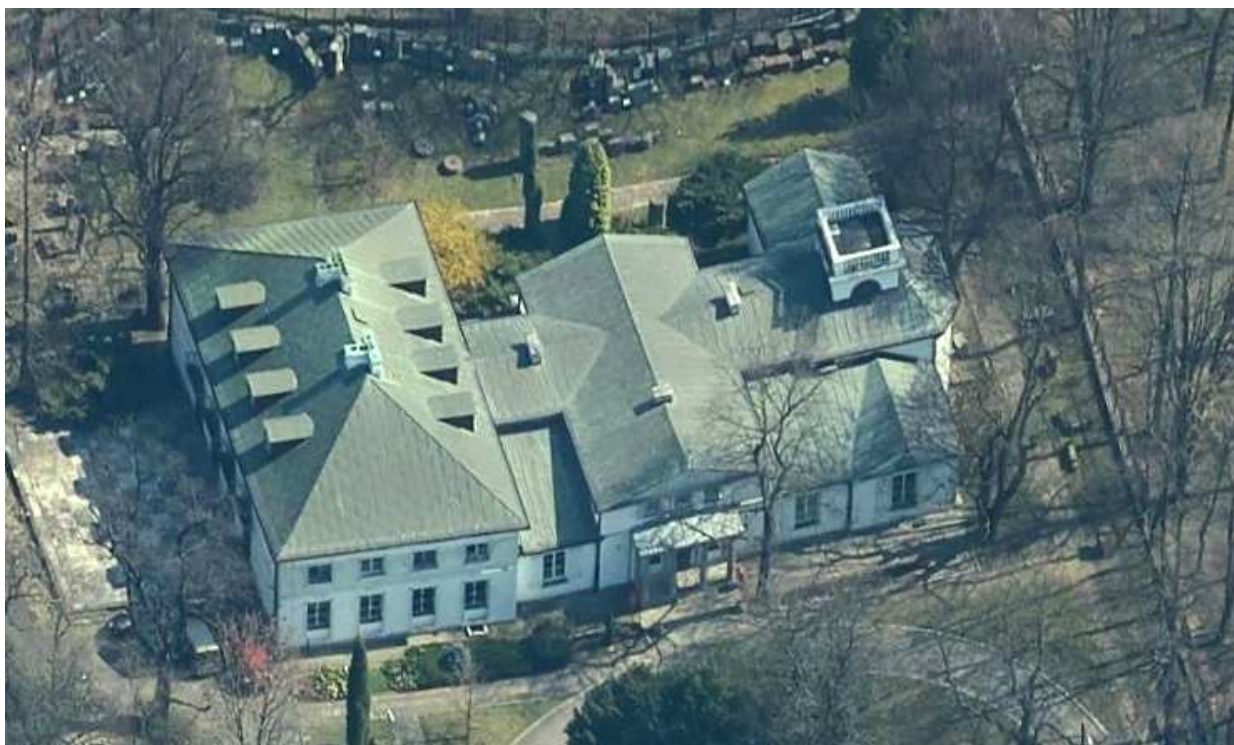
*Fot. 2. Widok dachów obiektu, stan aktualny*

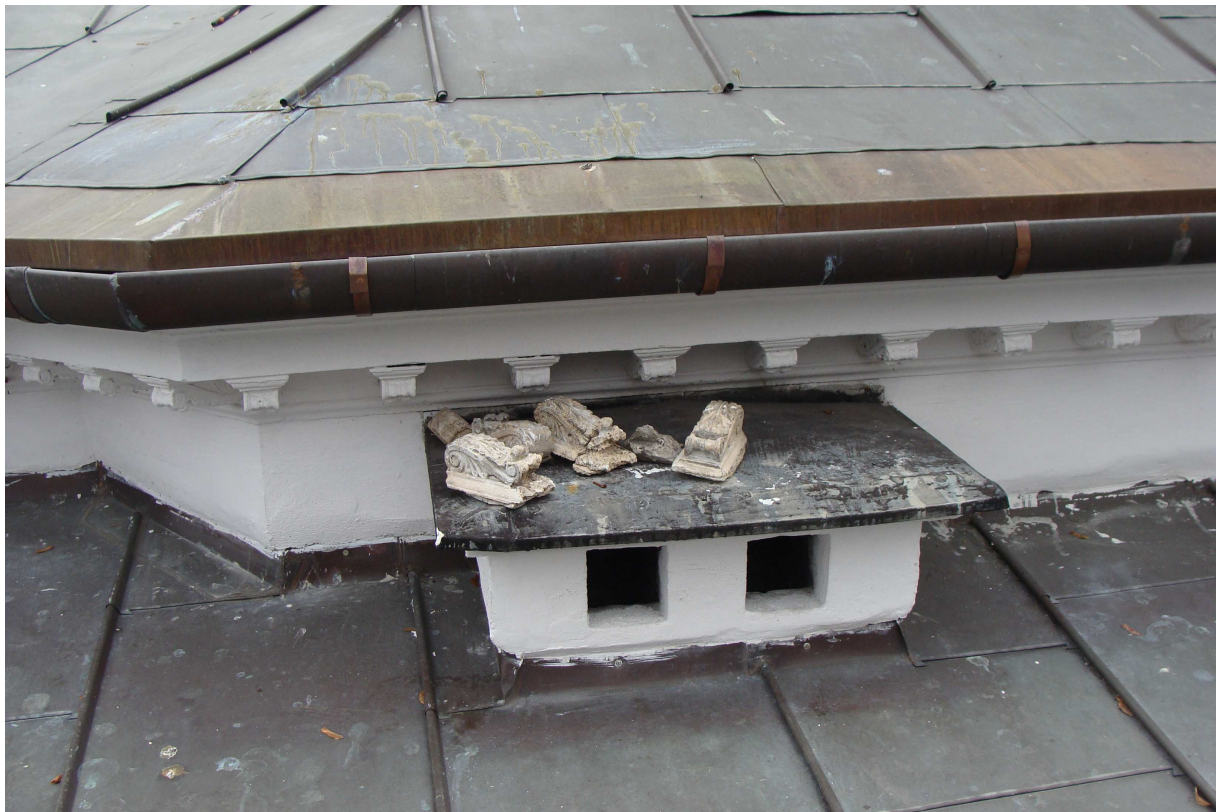
Towarzyszącym zakresem remontu dachów i obróbek blacharskich jest remont gzymsów wieńczących budynek. W projekcie odtwarzanego wystroju architektonicznego uwzględniono detale sztukatorskie typu kroksztynek z liściem akantu, oraz detal z „wolimi oczkami” nawet w partiach niewidocznych z poziomu terenu. Ozdobne kroksztyнки, wole oczka oraz kostki są odlewami z zaprawy cementowo-wapiennej, mocowanymi z wykorzystaniem kotew z drutu stalowego, materiału korodującego przy styku z wapnem (fot. nr 11, 12).

*Fot. 11. Zniszczenia elementów sztukatorskich (kroksztynki) gzymsu wieńczącego*

W trakcie remontu sprawdzić stan zamocowania wszystkich detali gzymsów. Elementy już odspojone zdjąć i zamocować razem z elementami uzupełnianymi. Pracę i mocowanie wykonać zgodnie z programem konserwatorskim. Brakujące elementy odtwarzać w formach zdjętych z zachowanych detali. Remontem należy objąć również tralki belwederku.

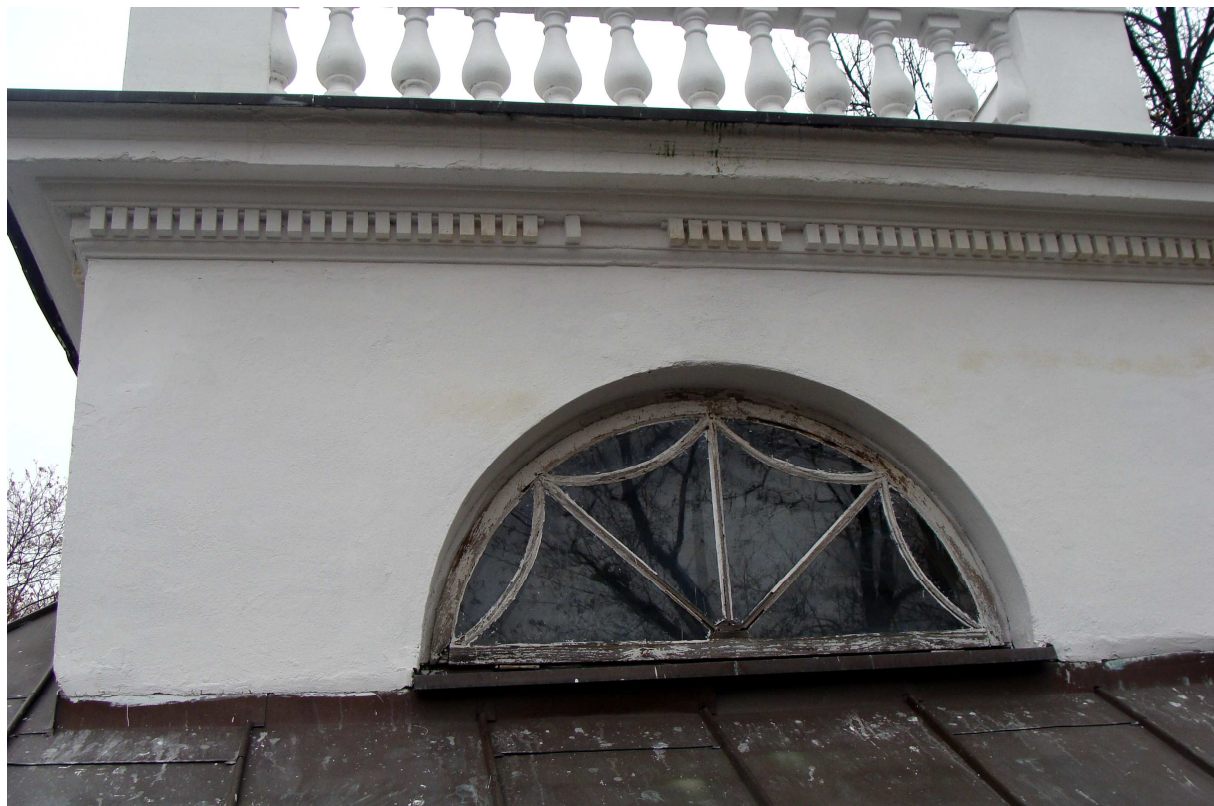
*Fot. 12. Uszkodzenia gzymsu wieńczącego „belwederek”*

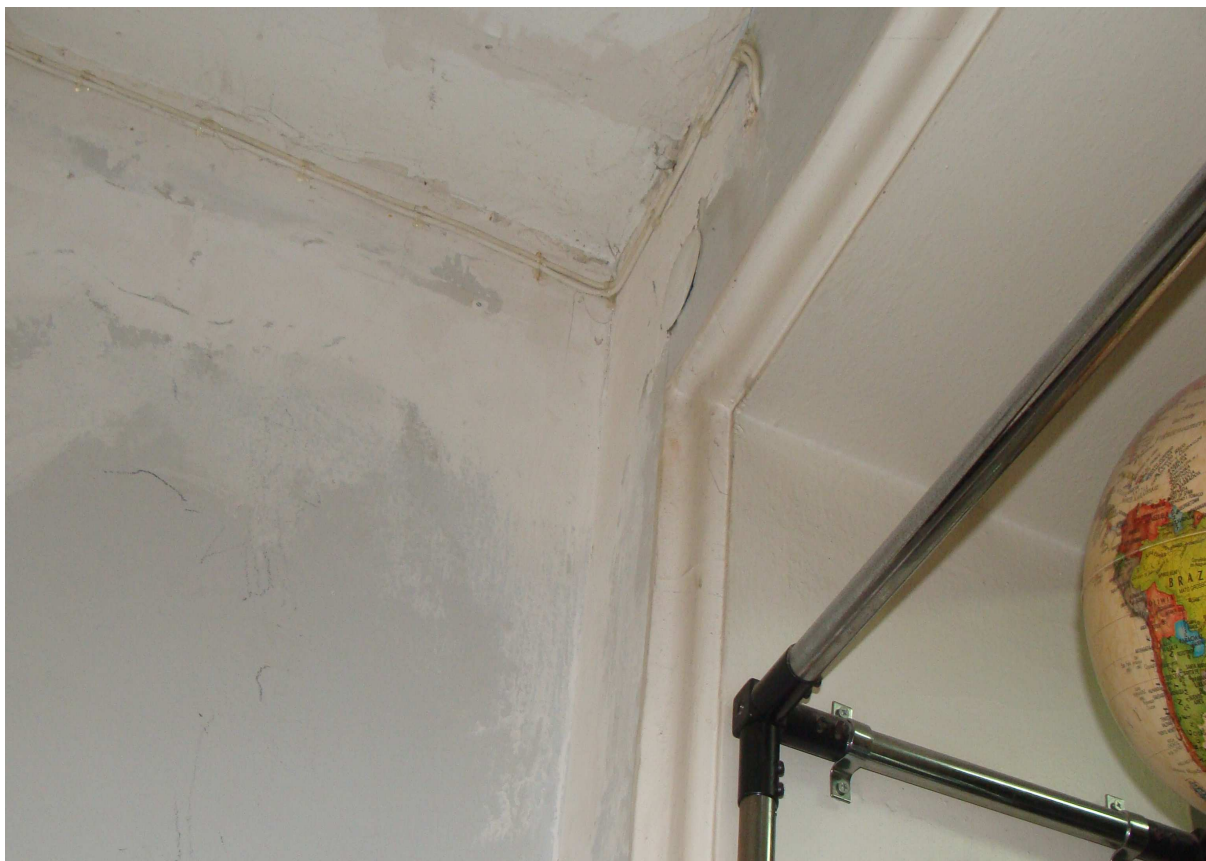
W okresie odbudowy obiektu brak było odpowiednich materiałów dla izolacji termicznej. Stropy nad pomieszczeniami użytkowymi pokryto płytami wióro-cementowymi (supremą). Materiał ten ma znikomą izolacyjność termiczną i jest bardzo ciężki. Dodatkowo, suprema łatwo chłonie wilgoć atmosferyczną, stając się mokrym kompresem na stropach. Efekty są zauważalne we wnętrzach muzealnych – patrz fotografie nr 13 oraz nr 14.

*Fot. 13. Sala ekspozycyjna. Zniszczenia efektem nieuszczelności dachu i przemarzania stropu*

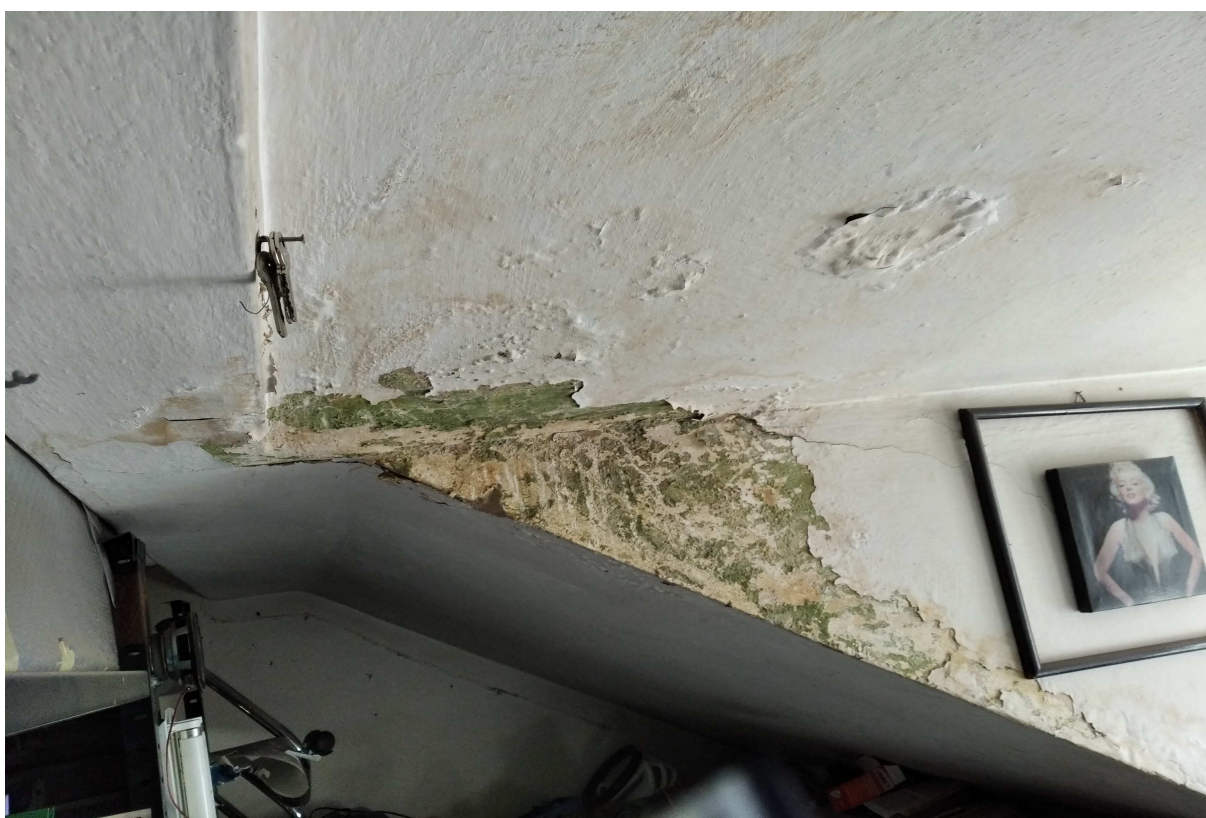
*Fot. 14. Zawilgocenie ścian i sufitu wnętrza lukarny w pracowni muzealnej*

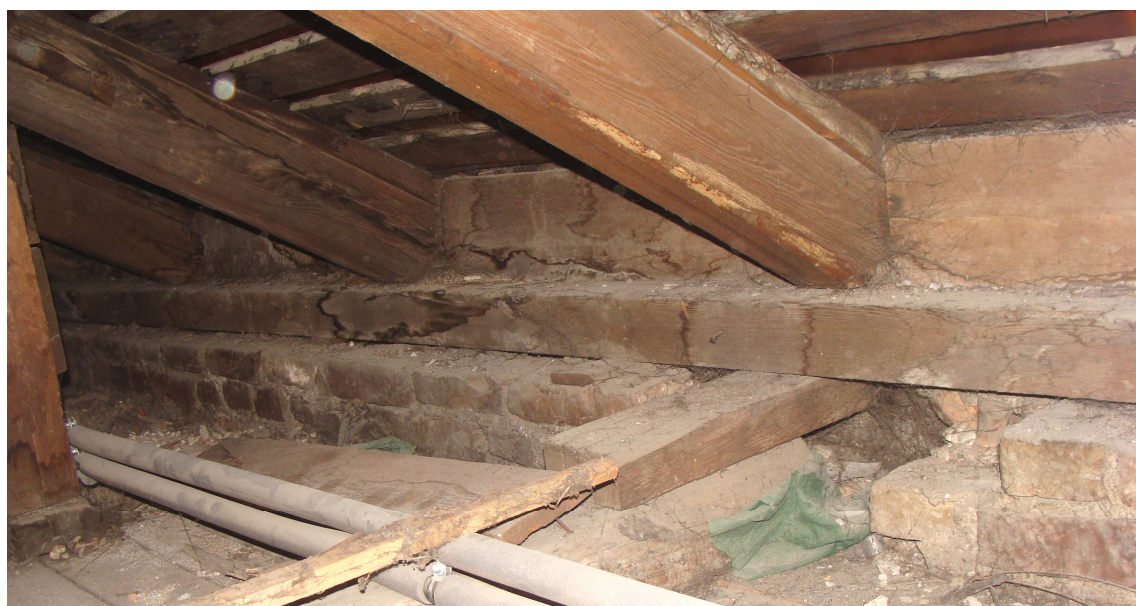
Fot. 15. Fragment więźby – część dolna

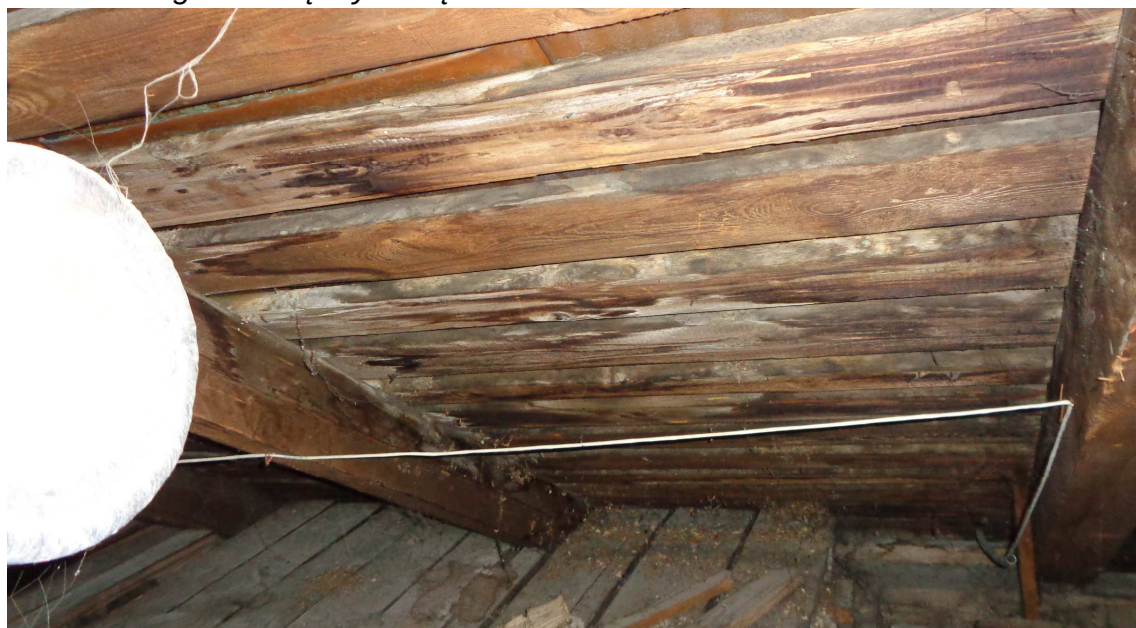
Fot. 16. Zawilgocenia poszycia dachu nad lukarną

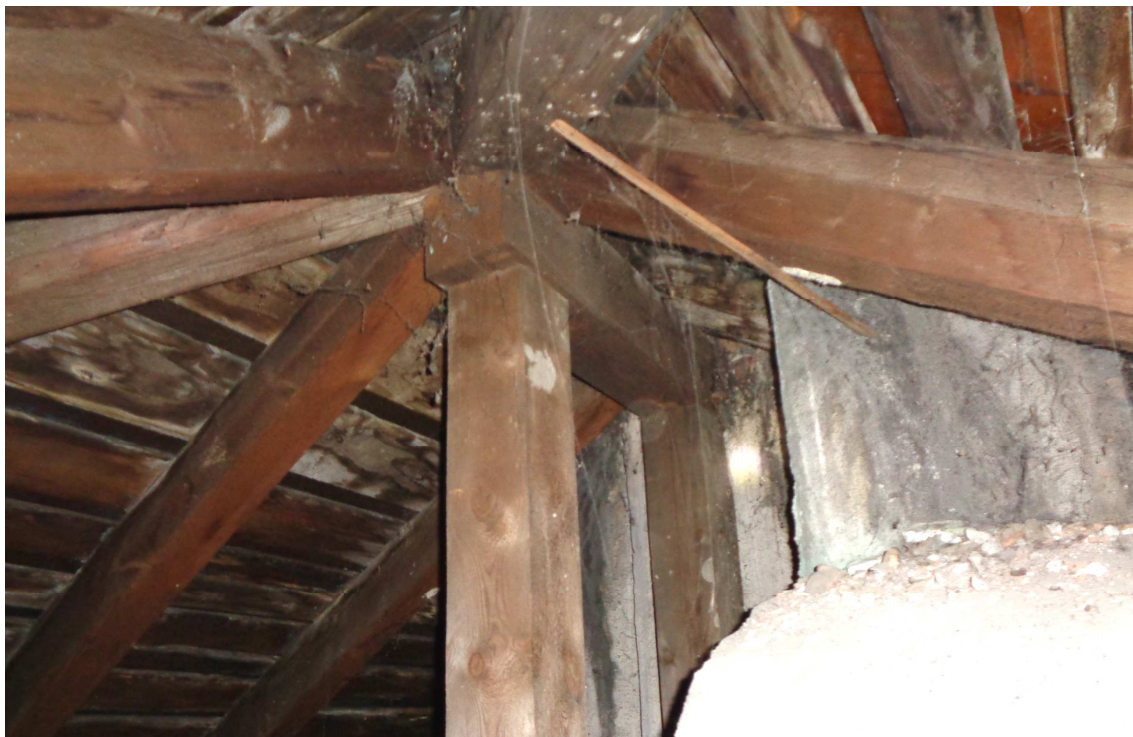
*Fot. 17. Fragment więźby – widoczna płatew kalenicowa i zawilgocenia deskowania*

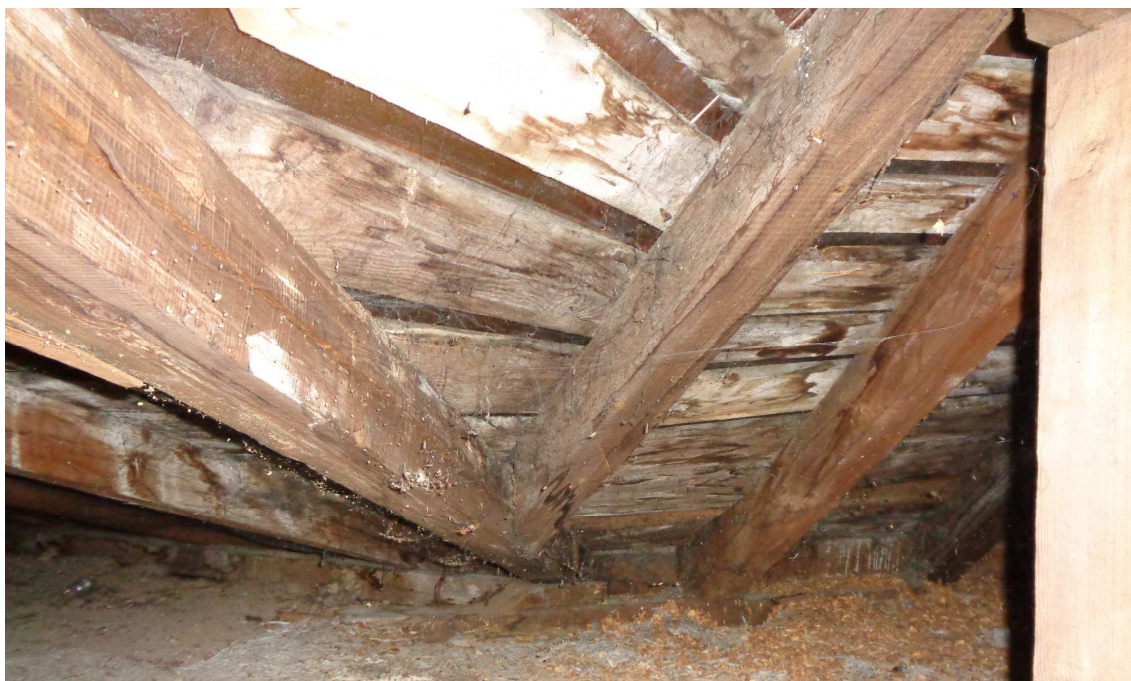
Fot. 18. Połączenie dachów D i E

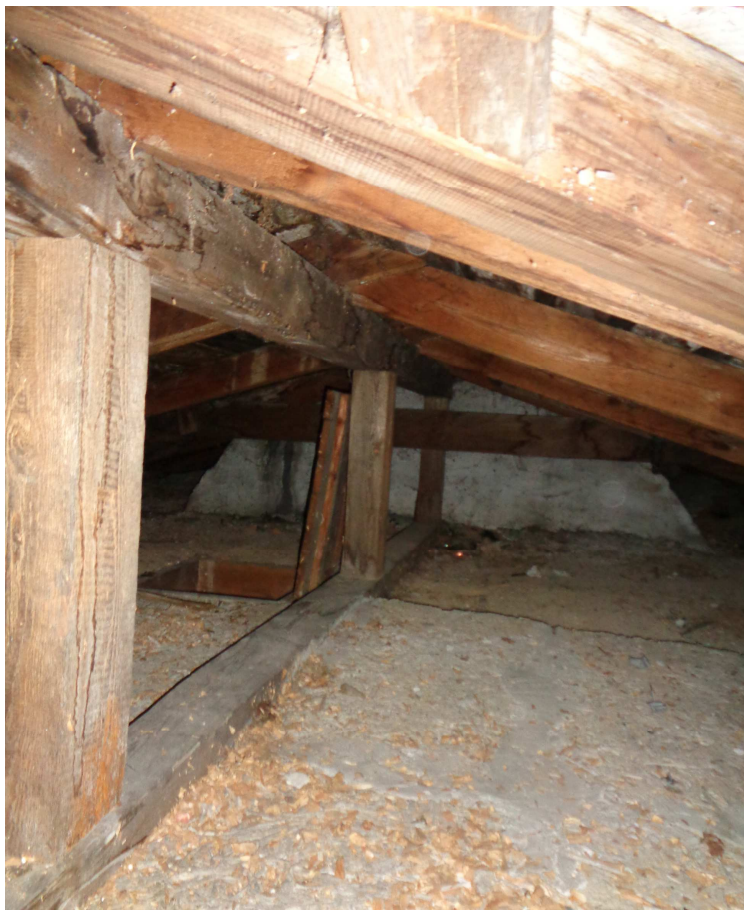
*Fot. 19. Dach D –  
widoczne zniszczenie  
fragmentu krokwi  
kalenicowej*

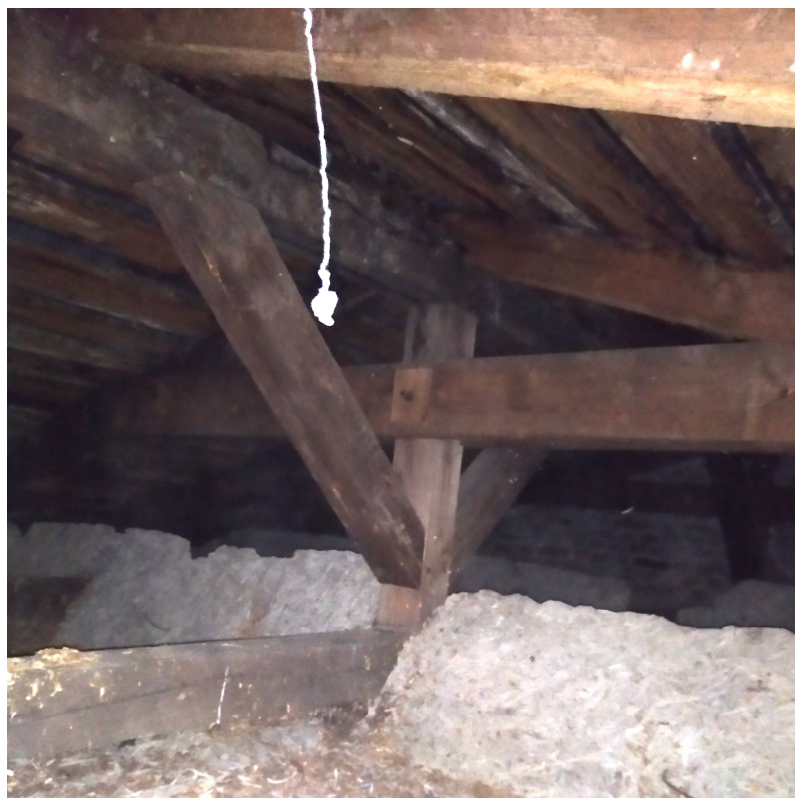
*Fot. 20. Dach C –  
widoczne  
zawilgocenia  
deskowania oraz  
otulinę belek z płyty  
wiórowo cementowej*

- Demontaż rynny i obróbek blacharskich gzymsu i kominów.
- Usunięcie płyt wiórowo-cementowych
- Elementy konstrukcji dachu oczyścić, następnie przeprowadzić dezynfekcję preparatami przeznaczonymi do zwalczania pleśni metodą trzykrotnego smarowania lub oprysku. Dla zwalczania grzybów stosować preparaty o następujących właściwościach:

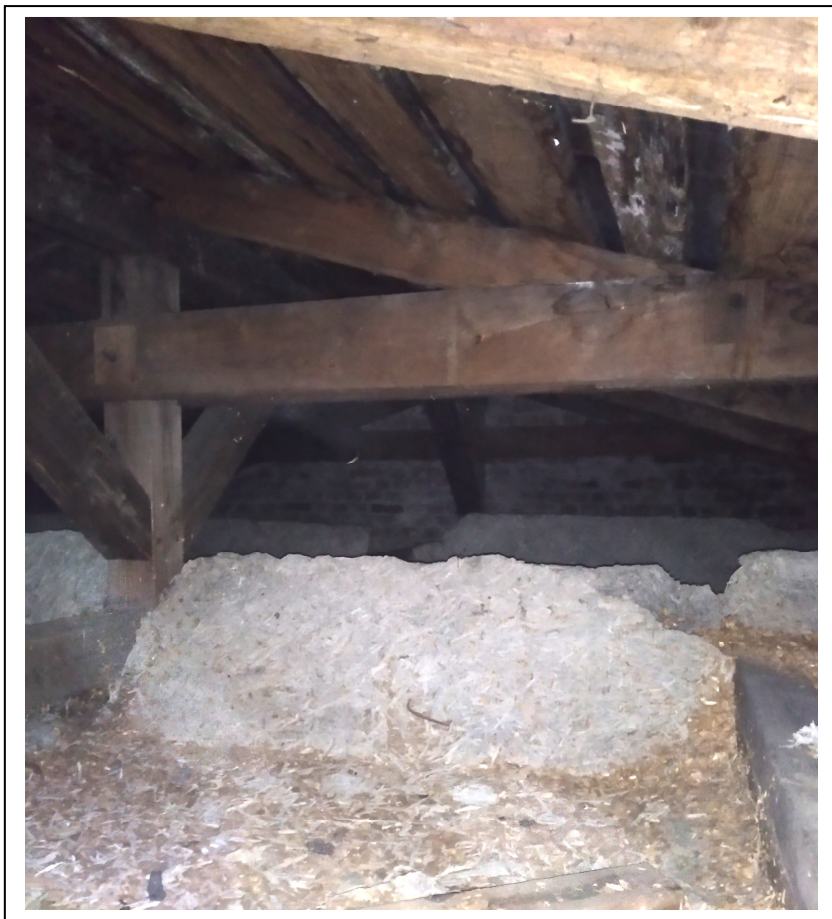
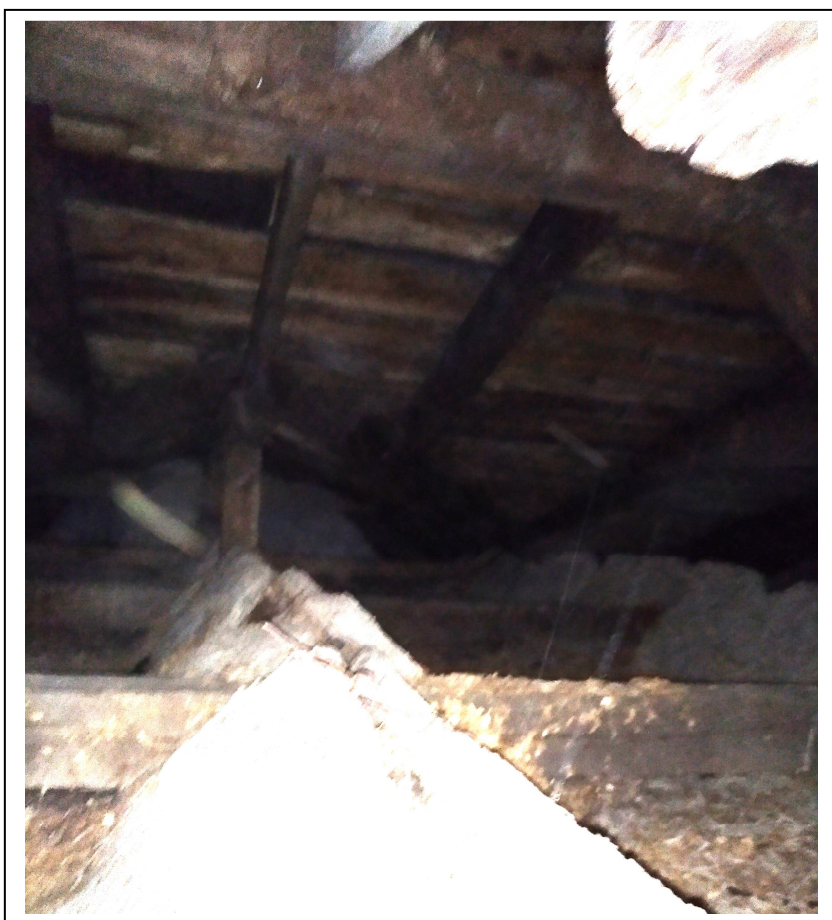
*Fot. 21 i 22. Dach C  
– widoczne  
zawilgocenia  
deskowania oraz  
otulinę belek z płyty  
wiórowo*

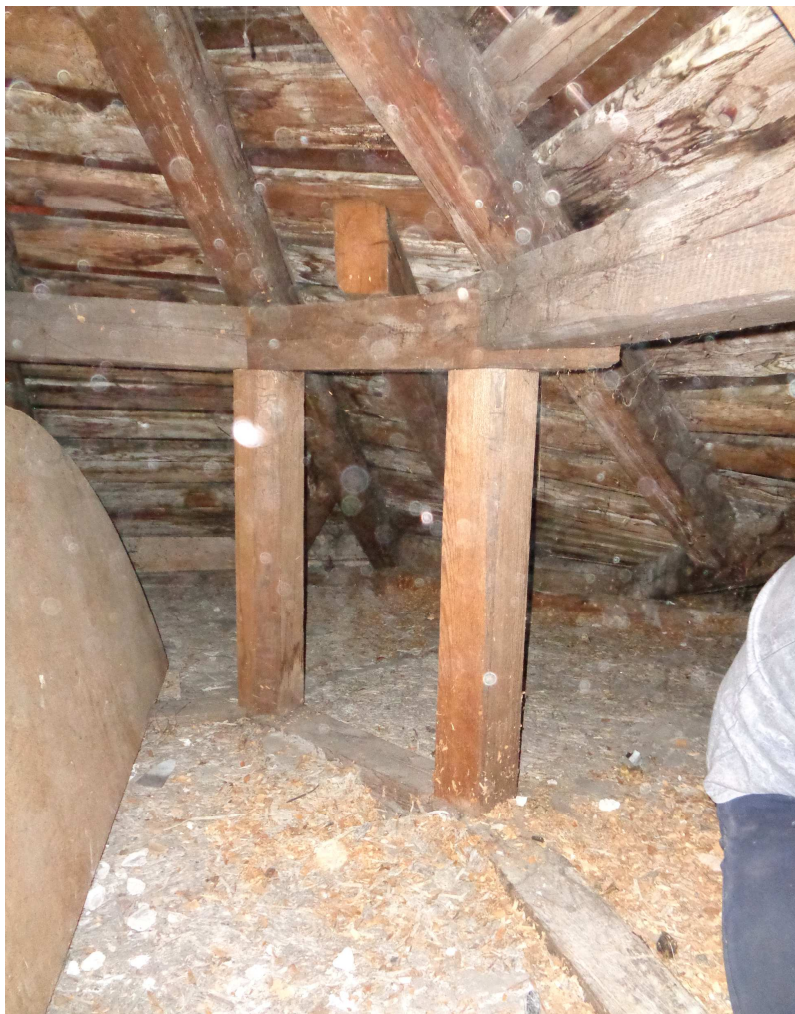
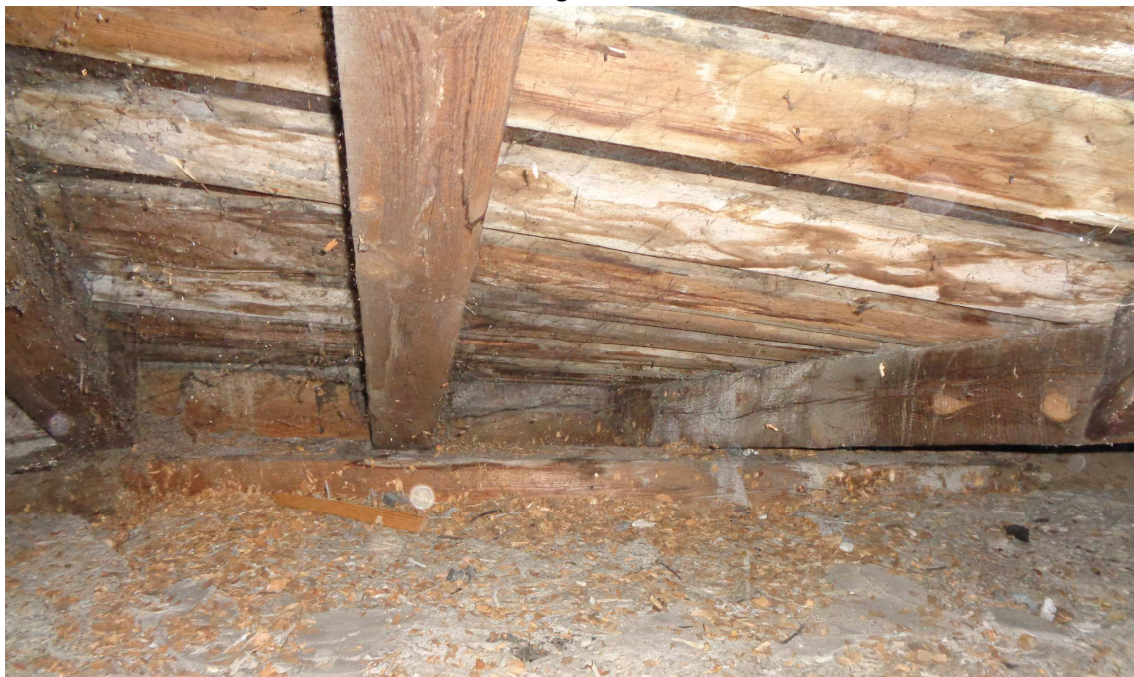
*Fot. 23 i 24.. Dach E – widoczne zawilgocenia deskowania*

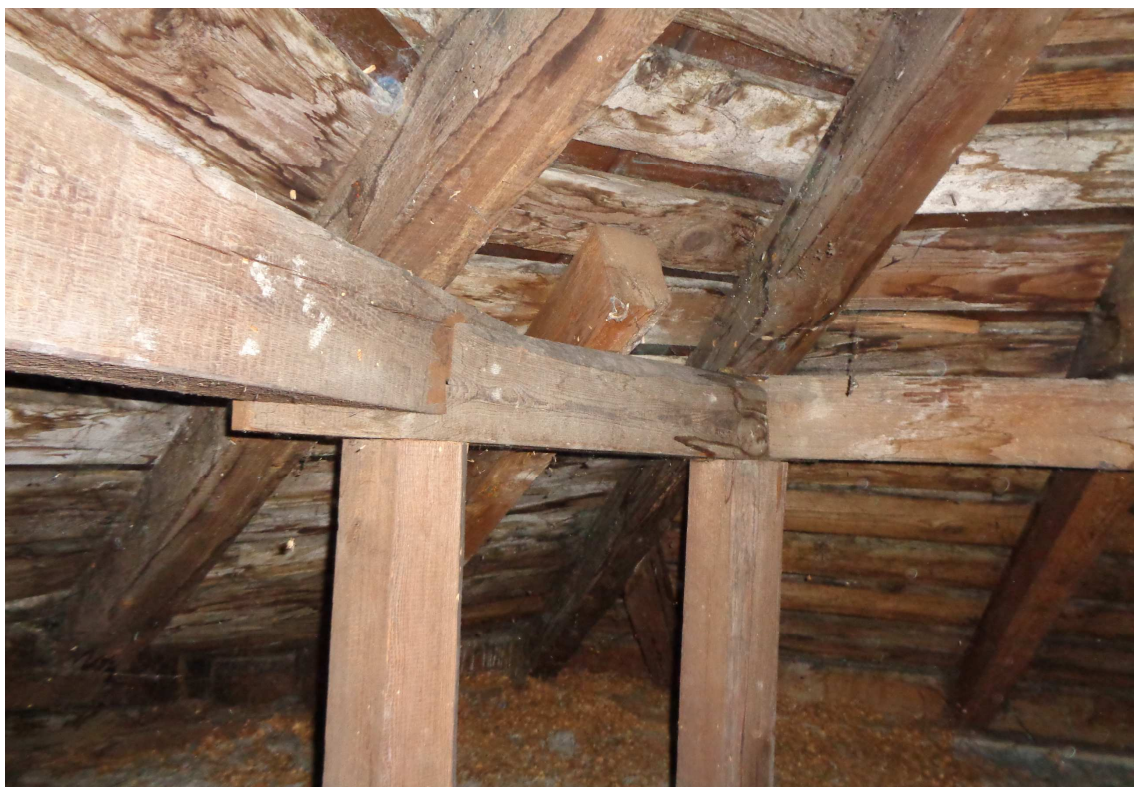
*Fot. 25. Dach E – widoczne zawilgocenia deskowania*

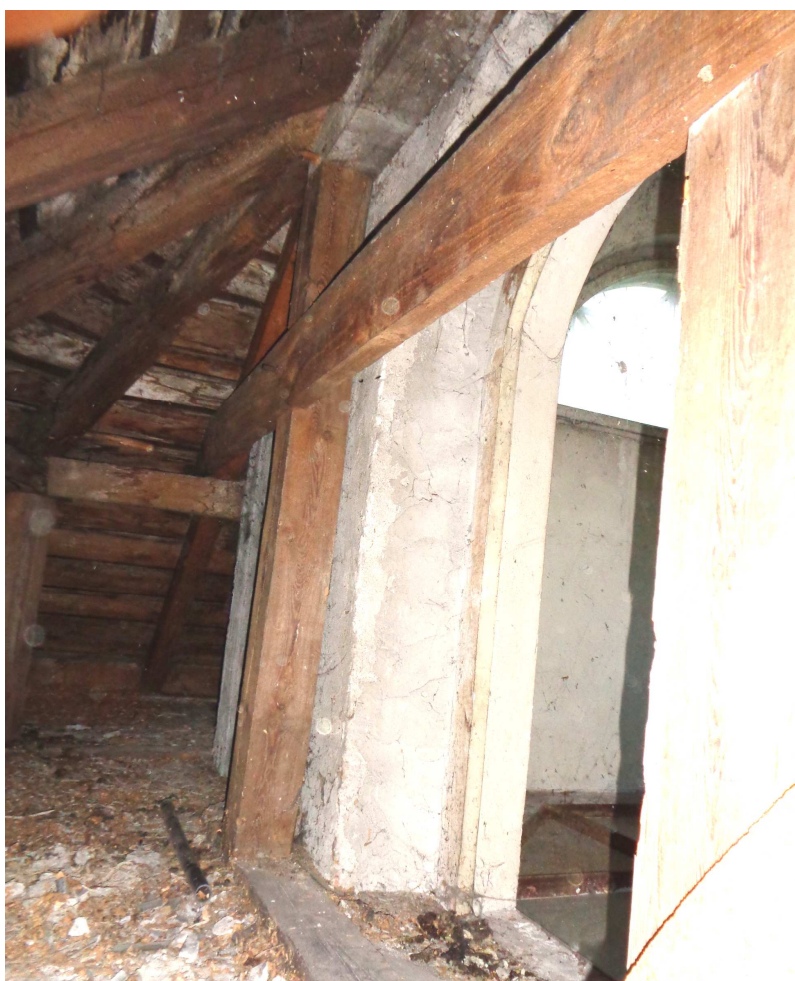
*Fot. 26. Dach E  
– wejście do  
przestrzeni  
świetlika*

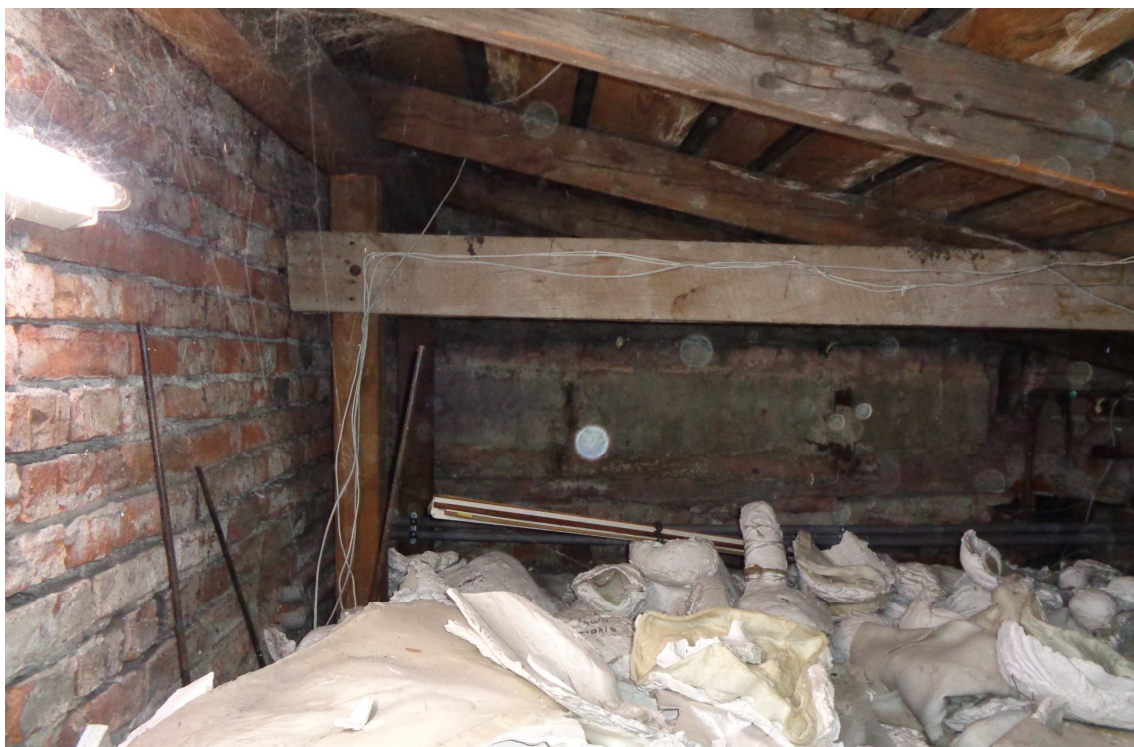
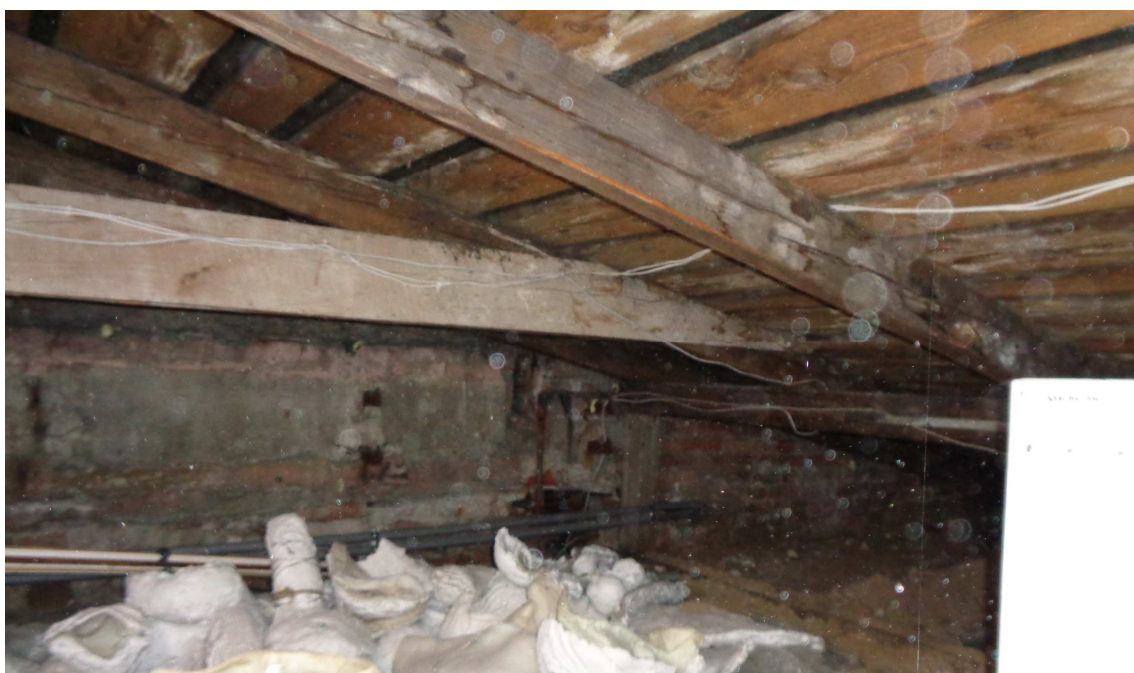
*Fot. 27 i 28. Dach G – zawilgocenia deskowania i krokwi*

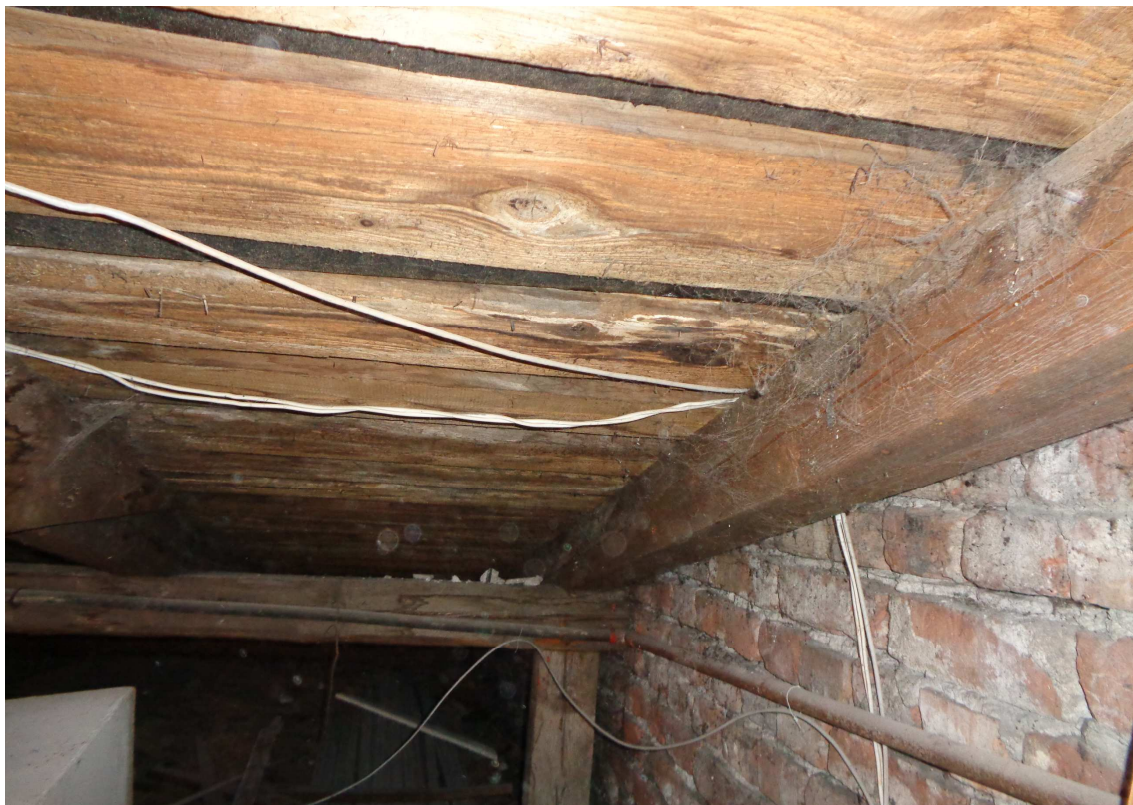
Fot. 29. Dach G – zawilgocenia deskowania i krokwi
