MARCIN GRZYBEK KONSTRUKCJE  
02-463 Warszawa, ul. Naukowa 9/35  
e-mail: biuro@grzybek.co  
telefon: 500 254 369

**EKSPERTYZA TECHNICZNA W ZAKRESIE STANU TECHNICZNEGO „BRAMY OGRODOWEJ”**

ADRES OBIEKTU: ul. Modlińska 105 , Jabłonna

**POLSKA AKADEMIA NAUK  
pl. Defilad 1, 00-901 Warszawa**

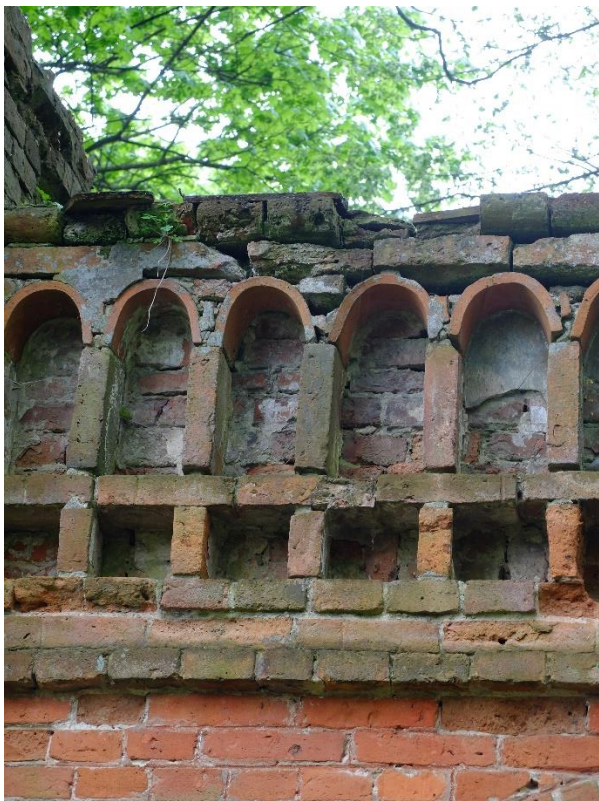
Okap portalu jest w stanie złym, zużycie ok. 70%. Znaczna część dachówek ceramicznych jest uszkodzona lub oderwana, część jest niezamocowana i luźno spoczywa na okapie. Podobnie cegły okapu są częściowo wykruszone lub obluzowane. Wszystkie elementy zawilgocone.

Fryz arkadowy nad łukiem jest w stanie zadowalającym, zużycie ok. 30%. Część cegieł oraz półkolistych elementów ceramicznych wykruszona i z pęknięciami, ubytki w zaprawie. W wnętrzach łuków fryzu widoczne pozostałości tynku, który w większości się nie zachował.

*Fot. 1. Widok fragmentu okapu oraz fryzu- widoczne ubytki cegieł, dachówki oraz tynków wewnątrz fryzu*

Przyczyną uszkodzeń portalu jest wieloletnie działanie czynników środowiskowych, przede wszystkim deszczu, śniegu i mrozu oraz brak bieżącej konserwacji i napraw. Uszkodzenie filarów w poziomie gruntów jest spowodowane podciąganiem wilgoci z gruntu i zamarzaniem a także agresywnym działaniem wody zawartej w glebie. Uszkodzenia w miejscu zamocowania zawiasów bramy mają charakter mechaniczny.

- usunięcie niezamocowanych dachówek oraz cegieł z okapu portalu, muru i zabezpieczenie ich do późniejszego wykorzystania przy odtworzeniu okapu.
- przemurowanie filarów portalu przy gruncie oraz w z miejscu zamocowania zawiasów bramy. Przemurowanie wykonać z odpowiedniej cegły historycznej pasującej gabarytem oraz kolorem od istniejącej cegły.
- usunięcie lub zabezpieczenie drzew zagrażających przewróceniem się na mur.
- usunięcie korzeni drzew i krzewów wchodzących w strukturę muru lub pod fundamenty
- wykonanie podparcia muru zabezpieczającego przed jego dalszym przechyleniem- zgodnie z załączonym rysunkiem K1.

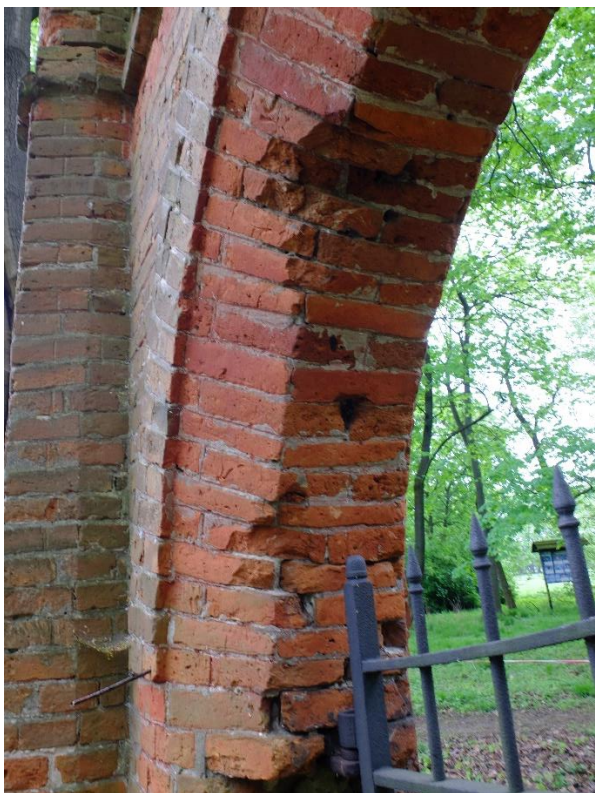
Łuk portalu w stanie zadowalającym, zużycie ok. 30%. Jeden większy ubytek cegieł w łuku, na szerokości 4 cegieł i głębokości ok do pół cegły. Pozostałe cegły łuku oraz zaprawa z niewielkimi ubytkami. Zawilgocenie łuku niewielkie.

*Fot. 2. Fragment łuku z widocznym ubytkiem*

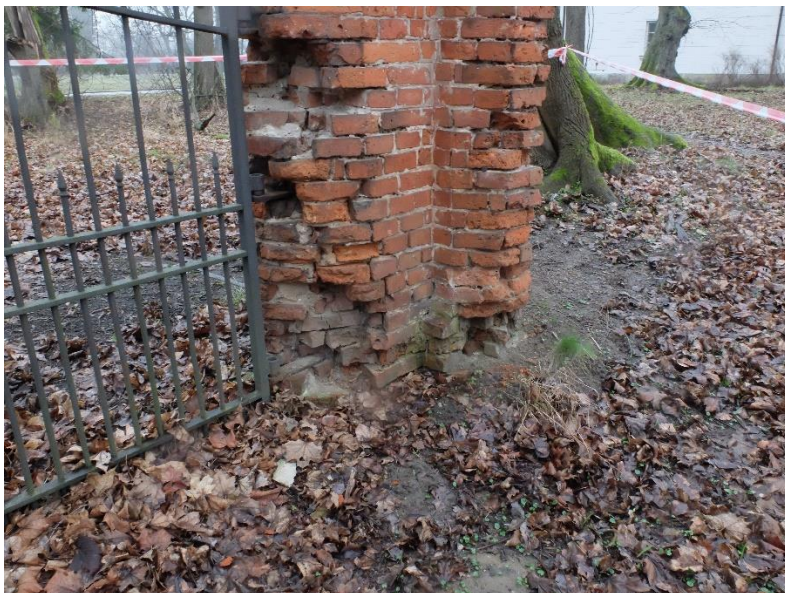
Filary portalu w stanie złym, zużycie ok. 50%. U podstawy filarów na wysokości gruntów oraz przy zawiasach bramy znaczące ubytki cegły oraz zaprawy sięgające długości jednej cegły. Część cegieł w pobliżu zawiasów bramy poluzowana. Pozostałe części filarów z niewielkimi ubytkami wgłębnyymi cegieł oraz zaprawy. Wymagane uzupełnienie ubytków w murze u podstawy filarów i przy zawiasach. Blanki filarów częściowo wykruszone.

*Fot. 3. Uszkodzenia filara bramy w pobliżu zawiasów wymagające przemurowania*

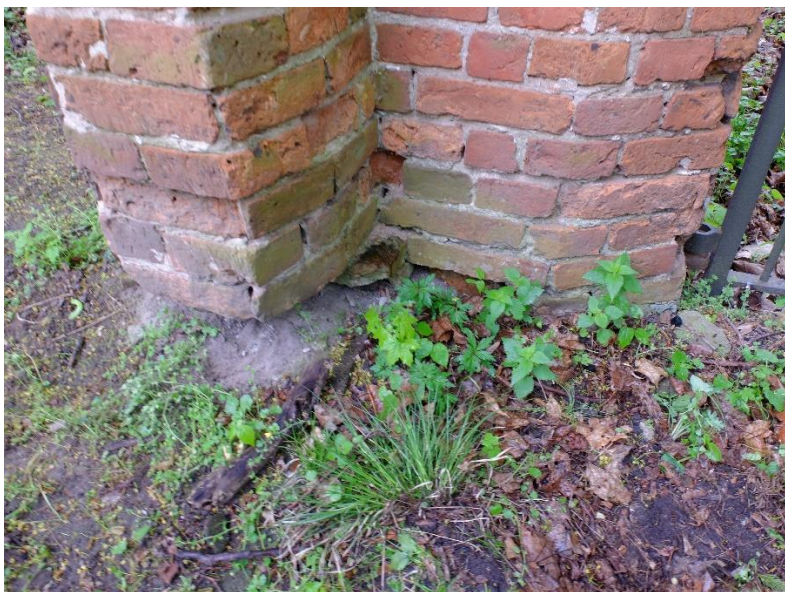
*Fot. 4. Uszkodzenie filara bramy przy gruncie wymagające podmurowania od wierzchu fundamentu*

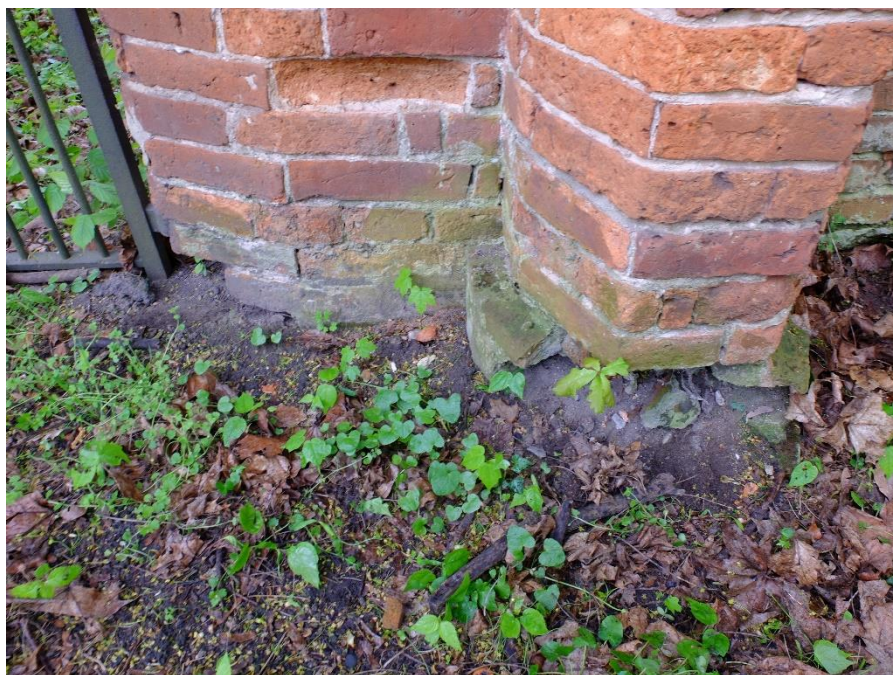
*Fot. 5. Uszkodzenia drugiego filara bramy (od strony muru) wymagające podmurowania od wierzchu fundamentu*

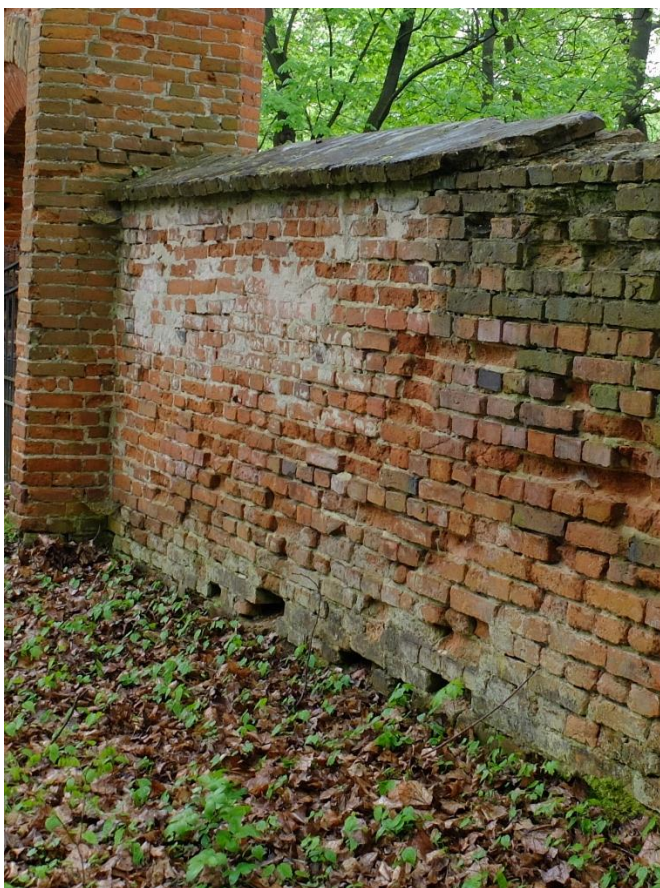
Fot. 6. Fragment muru od strony bramy z zachowanym okapem. Widoczne liczne ubytki cegieł.

Stan muru należy określić jak zły, zużycie na ok. 65%, duże zawilgocenie. W części muru od strony bramy, wyrwa na do połowy jego wysokości. Mur zawilgocony z licznymi ubytkami cegły i zaprawy. Wierzch muru nieregularny z ubytkami cegieł. W kilku miejscach rosną nad nim rośliny oraz mech, na powierzchniach pionowych wykwity glonów, widoczne także elementy wandalizmu w postaci graffiti.

Przyczyną uszkodzeń muru jest wieloletnie działanie czynników środowiskowych, przede wszystkim deszczu, śniegu i mrozu, korozja biologiczna spowodowana przez mchy, glony i niewielkie rośliny oraz brak bieżącej konserwacji i napraw. Nie można także wykluczyć aktów wandalizmu polegających na rozbiórce fragmentów muru. W trakcie odkrywek stwierdzono dużą ilość korzeni drzew i krzewów dochodzących do fundamentów muru co można wskazać jako główną przyczynę jego przechylenia.

- zaprojektowanie i wykonanie podbicia fundamentu w celu doprowadzenia przechylonego muru do pionu
- uzupełnienie ubytków w murze
- odtworzenie okapów portalu bramy oraz muru
- wykonanie zabezpieczenia przeciwwilgociowego części podziemnych muru oraz portalu bramy- zabezpieczenie pionowe ścian fundamentów oraz poziome odcięcie migracji wody np. poprzez wykonanie iniekcji z zapraw penetrujących
- wykonanie bariery przeciw korzeniom wzdłuż muru

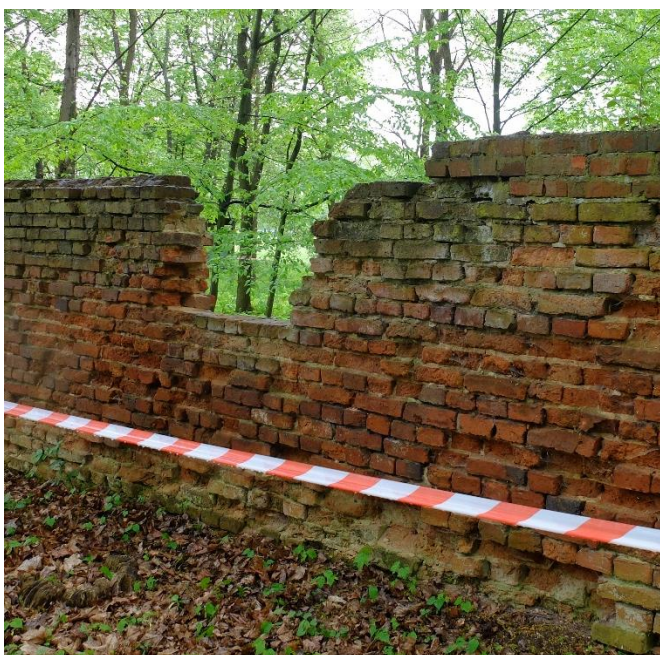
Fot. 7. Wyrwa w murze

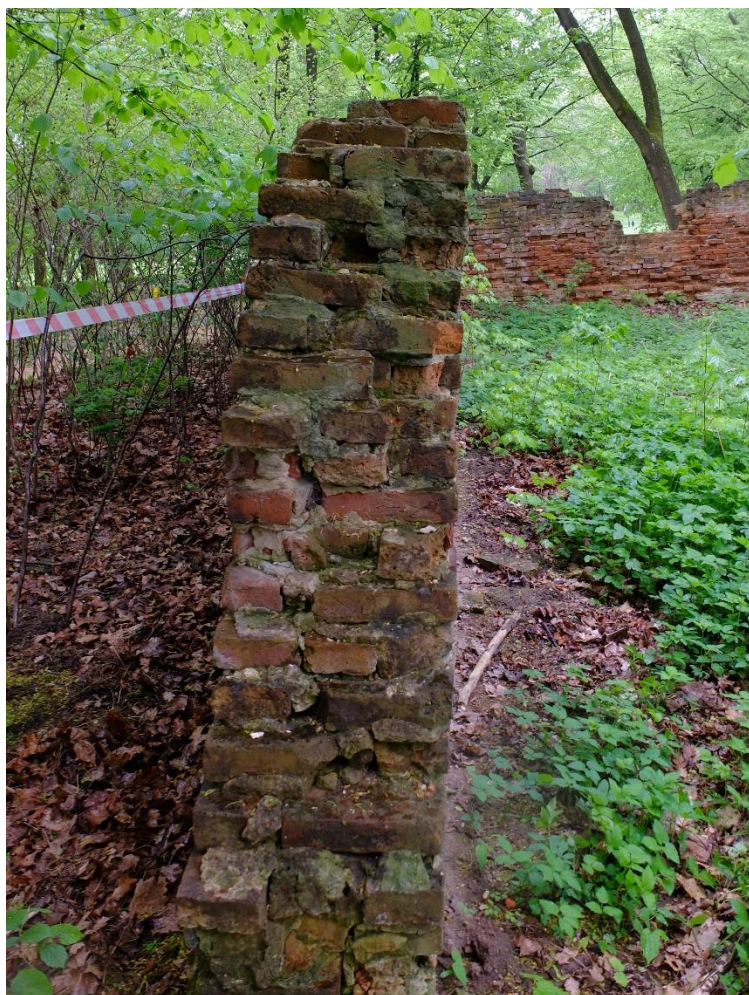
Mur w części niedochodzącej do bramy przechylony pod kątem ok. 85°. Dalsze zwiększenie pochylenia muru może doprowadzić do jego samoczynnego zawalenia. W trakcie wykonywania pomiarów do ekspertyzy nie stwierdzono przyrostu nachylenia, jednak aby takie pomiary były miarodajne należałoby je prowadzić przez kilka miesięcy z uwzględnieniem okresu zimowego. W obecnej sytuacji zalecane jest wykonanie konstrukcji zabezpieczającej mur przed dalszym przechyleniem a docelowo wykonanie jego naprawy i skorygowanie nachylenia.

*Fot. 8. Widok końca muru z widocznym nachyleniem*

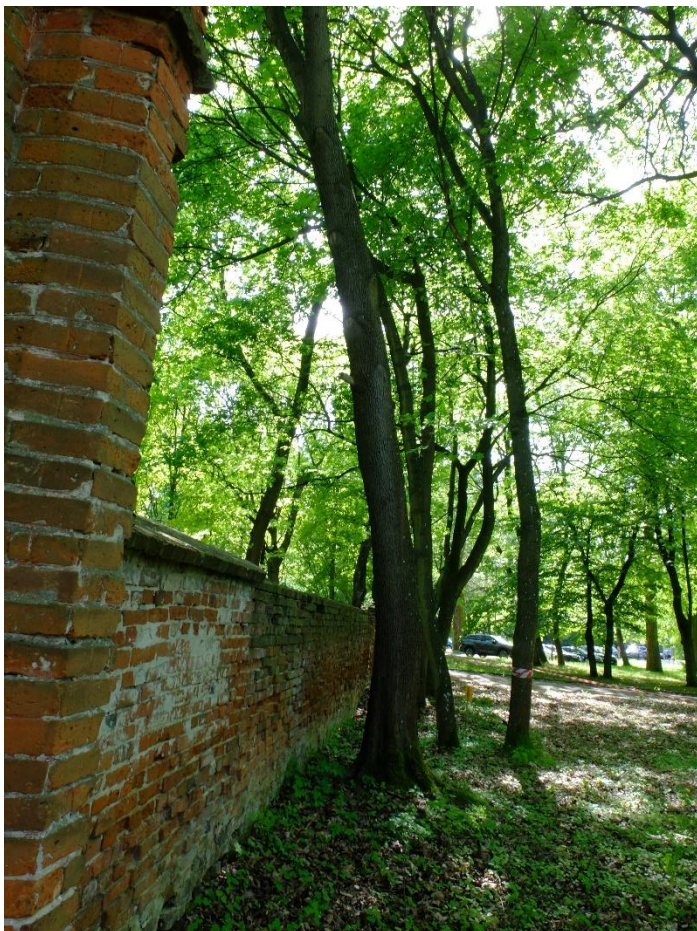
Bezpieczeństwu muru zagrażają także drzewa przechylone w kierunku muru, które w przypadku przewrócenia mogą doprowadzić do jego uszkodzenia lub zniszczenia.

Fot. 9. Drzewo przechylone w kierunku muru zagrożone przewróceniem

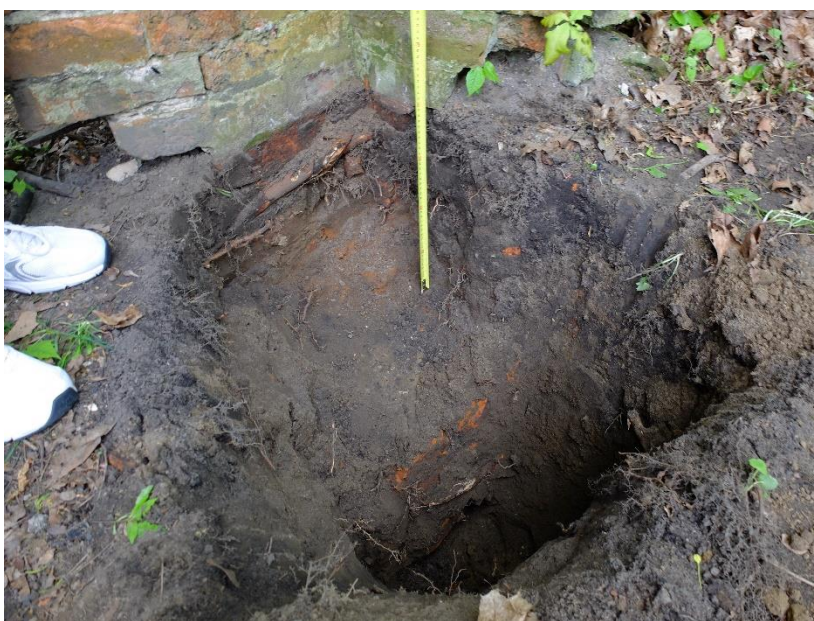
Fot. 10. Fundamenty filara przylegającego do muru. Wierzch stopu ok. 40cm poniżej terenu.

Stan fundamentów portalu bramy określa się jako zadowalający, zużycie ok. 35%. Duże zawilgocenie i powierzchniowe ubytki cegieł oraz zaprawy.

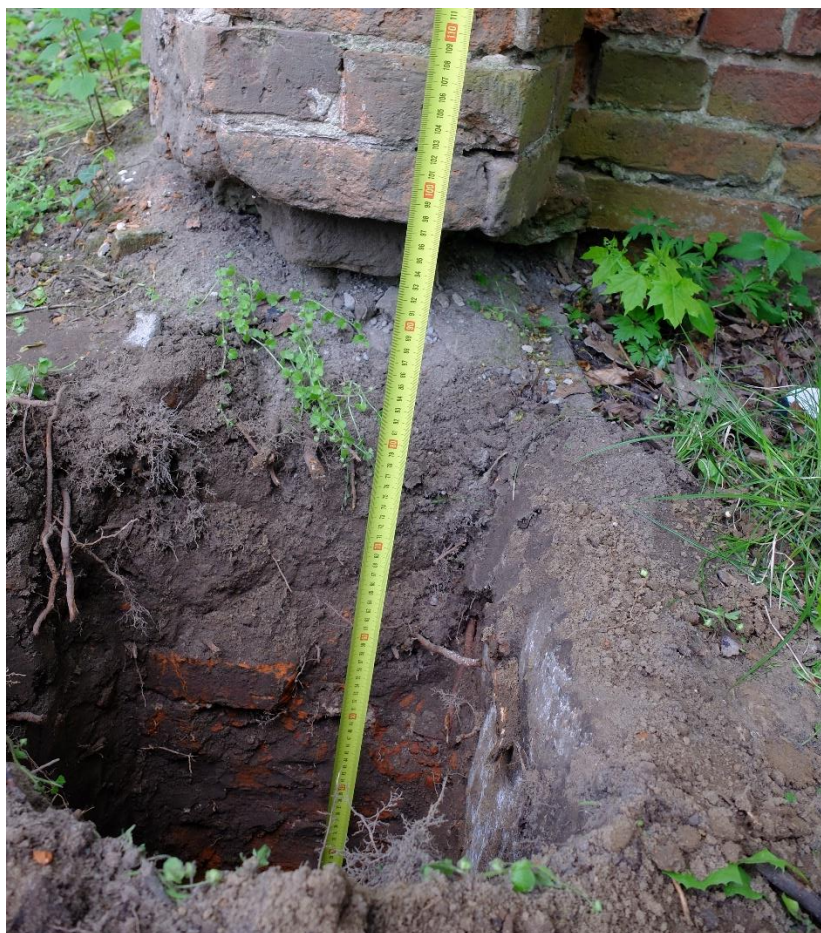
*Fot. 11. Fundament filara wolnostojącego. Widoczna warstwa ziemi wypełniająca ubytek w filarze.*

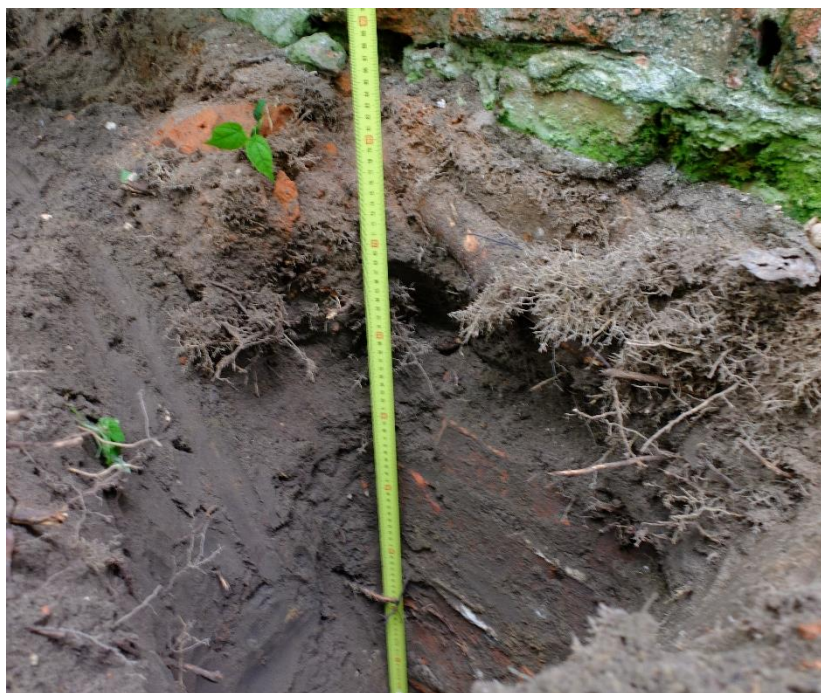
*Fot. 12. Fundament muru. Widoczne korzenie drzewa oraz mchy i glony na ścianie muru.*

Stan fundamentu muru na części przechylonej określa się jak zły, głównie z powodu wychylenia. Na jego stan wpływają także korzenie drzew i krzewów wnikaające jego strukturę oraz pod spód.
