**EKSPERTYZA TECHNICZNA W ZAKRESIE STANU TECHNICZNEGO „MUSZLI KONCERTOWEJ”**

ADRES OBIEKTU: **ul. Modlińska 105 , Jabłonna**

**POLSKA AKADEMIA NAUK**  
**pl. Defilad 1, 00-901 Warszawa**

Warszawa, 10.05.2024r.

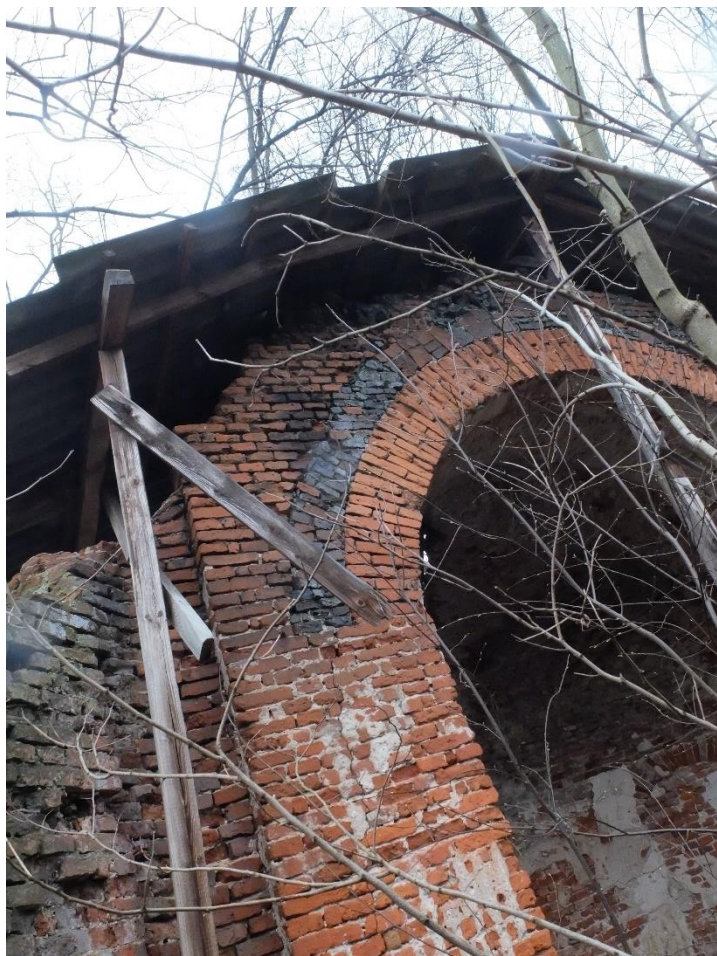
Portal wykonany z cegły ceramicznej pełnej na zaprawie wapiennej, zwieńczony łukiem półkolistym z cegły ceramicznej pełnej, na którym wykonano wykończenie z cegły zendrówki. Na zewnętrznych pionowych ścianach oraz wewnętrznej powierzchni łuku pozostałości tynku wapiennego. U podstawy filarów arkady, ubytki w cegle i zaprawie. W lewym filarze pionowa rysa.

*Fot. 1. Łuk arkady wraz z lewym filarem. Widoczna pionowa rysa oraz pozostałości tynku.*

Stan murów arkady można ocenić jako zły, zużycie ok. 50%. Tynki zniszczone praktycznie w 100%. Wymagane przemurowanie filarów w miejscu ubytków, a także zszycie rysy. Stan samego łuku zadowalający.

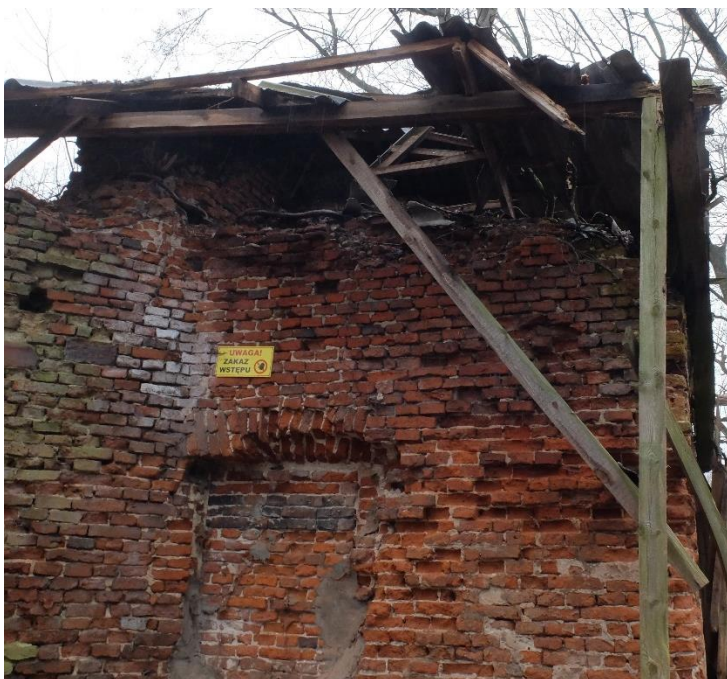
Ściany murowane z cegły pełnej na zaprawie wapiennej. Stan ścian awaryjny, zużycie na poziomie 80%. O zewnątrz struktura ścian nieregularna, z licznymi ubytkami cegieł na całej powierzchni, niewielkie pozostałości tynków.

W ścianie wschodniej zamurowany otwór cegłą pełną oraz prowizoryczne nieregularne wypełnienia z betonu. Liczne ubytki cegieł oraz zaprawy.

*Fot. 2. Wschodnia ściana muszli. Widoczny zamurowany otwór oraz liczne ubytki w cegłach.*

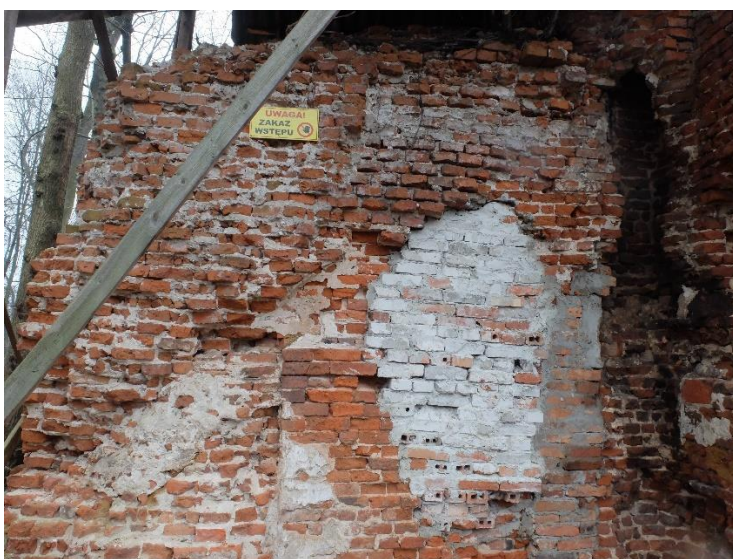
W zachodniej ścianie otwór zamurowany cegłą dziurawką i cegłą silikatową. Do ściany od zewnątrz przylega komin, z którego pozostała jedynie ściana wspólna z muszlą oraz niewielki fragment u góry obiektu.

*Fot. 3. Zachodnia ściana muszli. Widoczne przemurowanie otworu z cegły współczesnej oraz zawalony komin.*

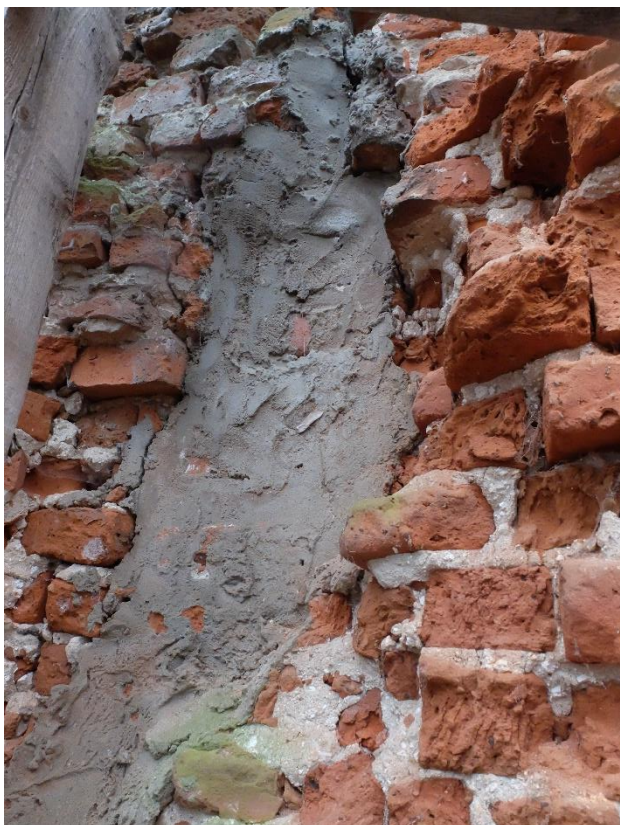
Ściana północna z dużym pionowym pęknięciem, które zostało nieprawidłowo przemurowane- bez wiązania z pozostałą częścią muru.

*Fot. 4. Wypełnienie pęknięcia w ścianie północnej z betonu i cegły*

Fundamenty w postaci murowanych ław z cegły pełnej. Geometria nie potwierdzona. Na podstawie stanu ścian i dużego pęknięcia w ścianie północnej oraz zachodniej można stwierdzić ich częściowe nadmierne osiadanie. Nie ma możliwości, żeby pęknięcie ściany nie przechodziło na fundament. Jak wynika z białej karty zabytku pęknięcie w ścianie północnej oraz sklepieniu istniało już przed 1959r. Wynika z niej także, że przy ścianie zachodniej istniała piwnica, która już wtedy była częściowo zawalona. Prawdopodobnie osiadanie ściany zachodniej wraz z fundamentem miało związek się z piwnicą. Obecnie na poziomie terenu nie ma widocznych elementów piwnicy- możliwe, że została zlikwidowana. Przez 60 lat nie nastąpiło widoczne powiększenie rysy w murze, więc na tej podstawie można stwierdzić, że zjawisko, które ją spowodowało miało charakter jednorazowy lub ustało w czasie.

Stan fundamentów należy określić jako zły. Niezbędne odkrycie fundamentów na całej długości i wykonanie naprawy- odbudowanie ubytków i zszycie w miejscu pęknięć.

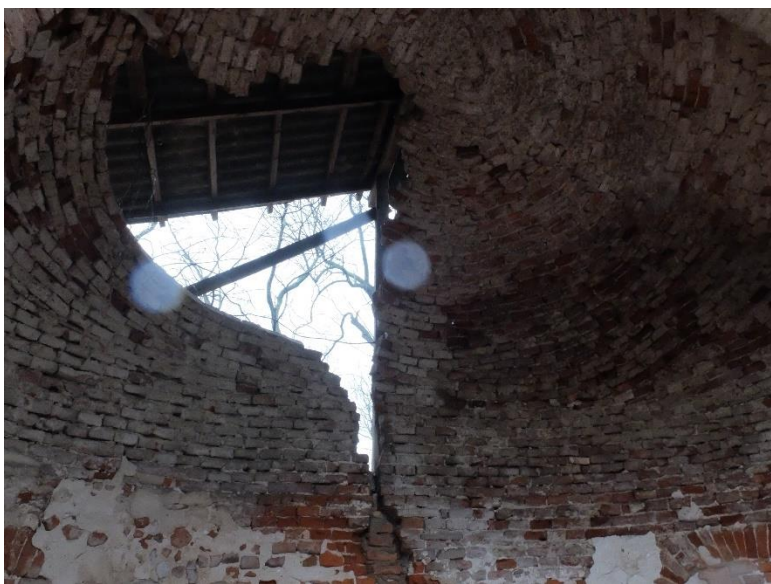
Sklepienie hemisferyczne murowane z jeden warstwy cegły pełnej w układzie główkowym. Stan awaryjny, zawalone na ok 25% powierzchni. Powierzchnia sklepienia od wewnątrz pokryta pozostałościami tynku wapiennego. Od łuku do wyrwy w sklepieniu biegnie rysa, uzupełniona zaprawą wapienną. Jak wynika z dokumentacji archiwalnej, rysa ta łączyła się z rysą w ścianie północnej i to od niej rozpoczął się proces rozpadu sklepienia. Rysa musiała powstać w wyniku osiadania części budynku zachodniej ściany z fragmentem północnej.

*Fot. 5. Sklepienie z widoczną zawaloną częścią. Widoczne także pęknięcie przechodzące w ścianę północną.*

Na wierzchu sklepienia pozostałości roślin, fragmenty zawalonego zadaszenia i inne zanieczyszczenia.

W celu zapobiegnięcia dalszemu rozpadowi sklepienia, należy je niezwłocznie podstemplować. Wyrwa spowodowała zmianę schematu statycznego kopuły i możliwy jest jej dalszy rozpad.

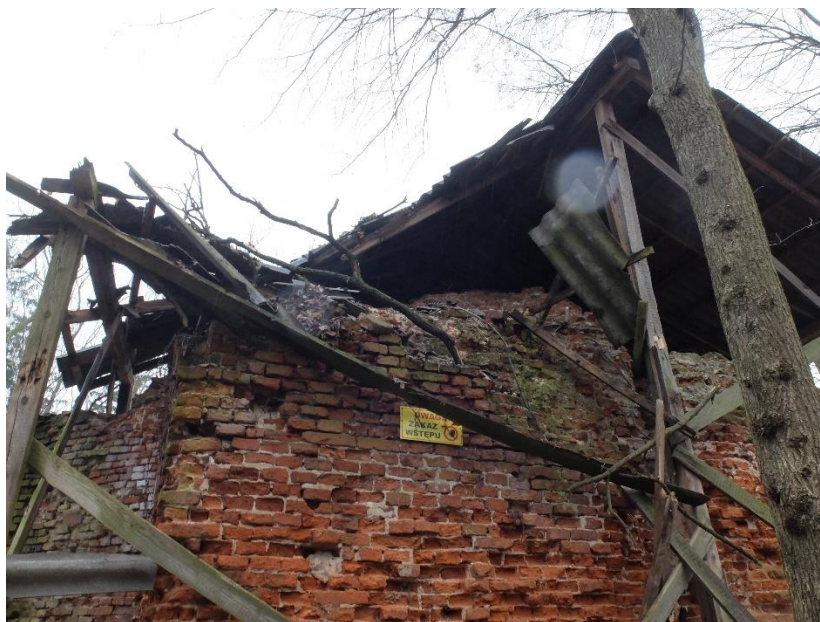
Wiata dwuspadowa drewniana, z pokryciem z eternitu. Istnieje co najmniej od 1959r. Obecnie w stanie awaryjnym- nastąpiło częściowe zawalenie połaci wschodniej.

Fot. 6. Północna ściana muszli. Widoczna zawalona połać wiaty oraz ubytki w murze.

Wiatę należy niezwłocznie rozebrać i w jej miejsce wykonać nową tymczasową o analogicznej geometrii, do czasu remontu generalnego muszli. Istnieje ryzyko dalszego zawalenia się wiaty, co może doprowadzić do kolejnych uszkodzeń muszli.
