**POLSKA AKADEMIA NAUK  
Warszawa Plac Defilad 1**

## **EKSPERTYZA TECHNICZNA MURÓW PIWNIC I FUNDAMENTÓW BUDYNKU PAŁACOWEGO Jabłonna ul. Modlińska 105**

**kwiecień 2014 rok**

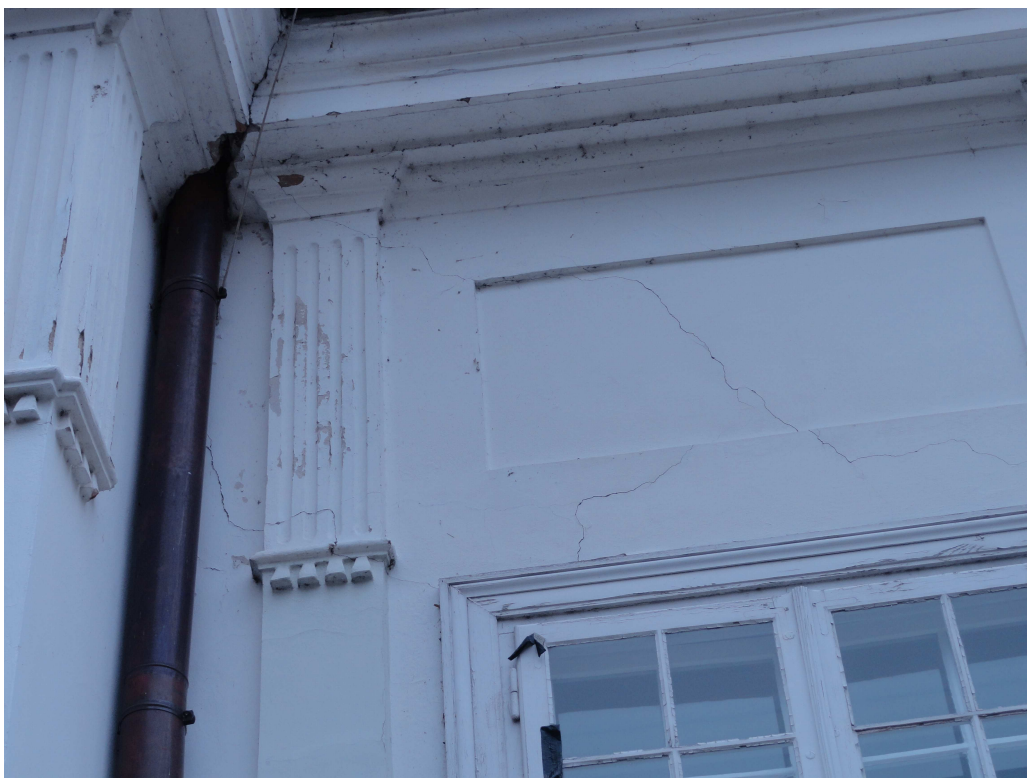
Wśród czynników destrukcyjnych, należy wymienić i siły wiatru, działające prawie cyklicznie na budynki. Są to wszystko oddziaływania zaliczane do parasejsmicznych, a z ich skutkami można spotkać się prawie na każdym kroku. Mikrorysę która powstała w wyniku opisanych działań rejestrują zdjęcia nr 1 i 2

Fot. nr 1 Zarysowania ściany kondygnacji parterowej.

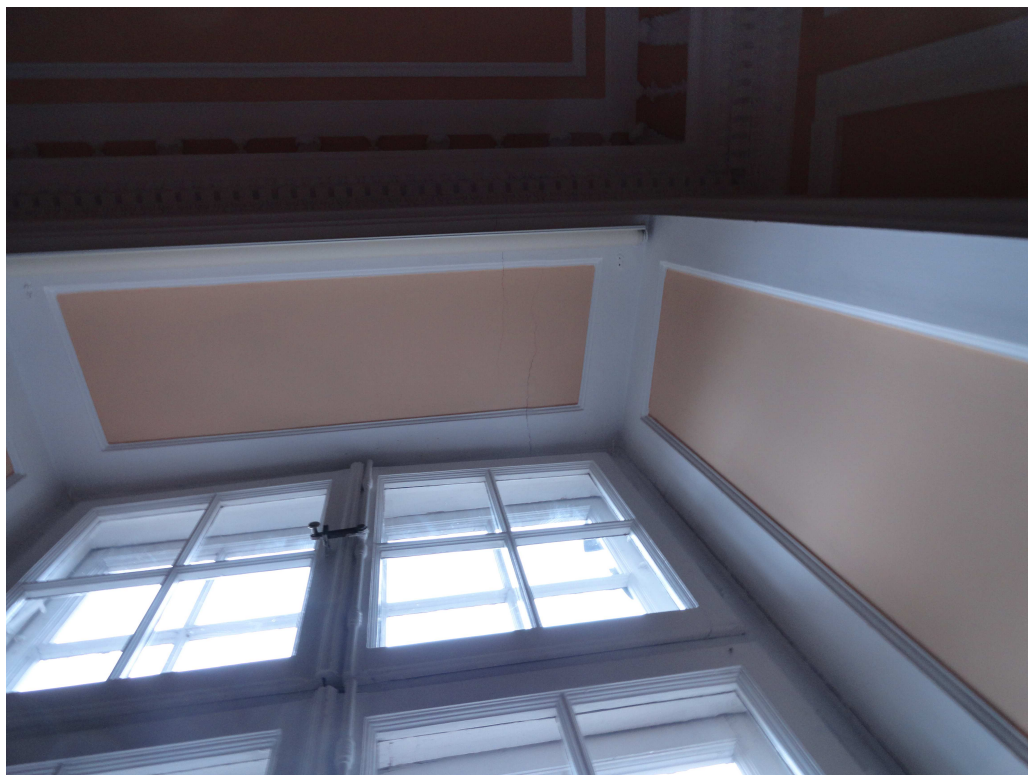
Fot. nr 2 Zarysowania nadproża od wewnątrz.

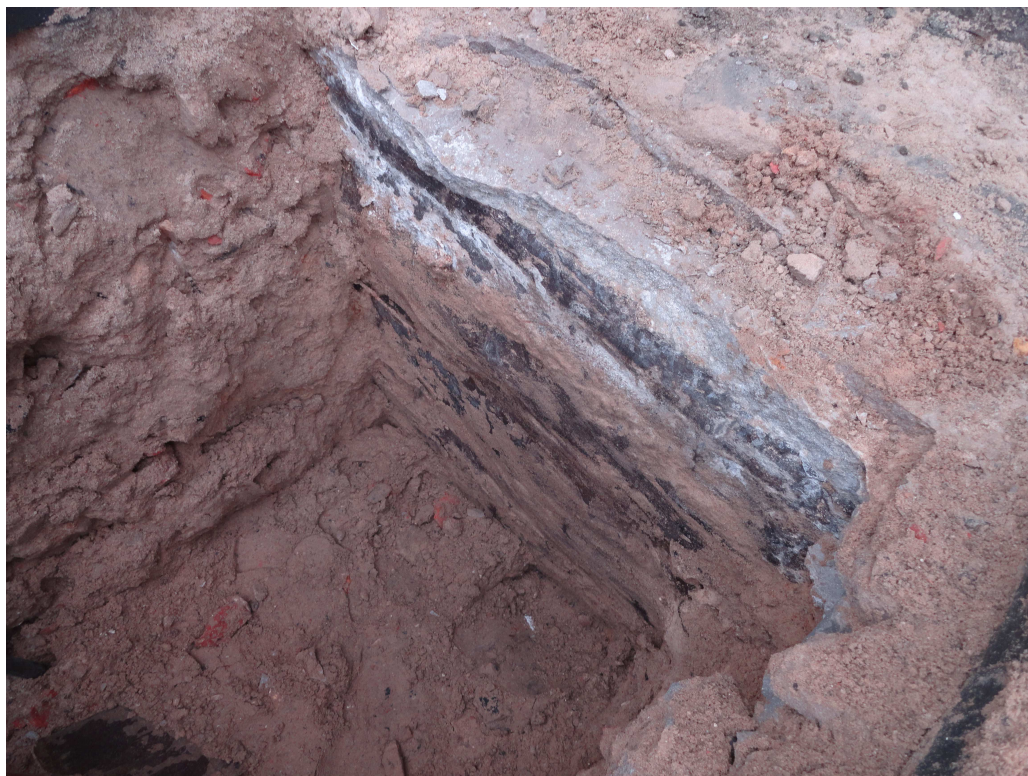
2. W odsłoniętej na głębokość ~230 cm ścianie pałacu - zdjęcie nr 3 - stwierdzono, że do głębokości poniżej poziomu, od strony polderu, wykonana została ściana betonowa o grubości ~55 cm, zespolona ze ścianą budynku. Wg informacji użytkownika oraz dokonanych w tym celu dwóch odkrywek, ściany takiej nie uformowano od strony frontowej. Dokonano również odkrywki z poziomu pergoli, na głębokość kilkudziesięciu centymetrów oraz w warstwach pokrywających kuchnię i stwierdzono następujące przekroje:  
Z odkrywki z poziomu pergoli wynika, że płyta chodnikowa o grubości 6 cm położona jest na warstwie szlichty cementowej ~4 cm, a głębiej znajduje się warstwa betonu ~12 cm, cegły i dalej mokrego piasku.  
Po zdjęciu pokrycia nad kuchnią to jest płyt chodnikowych stwierdzono występowanie warstwy szlichty cementowej, a dalej izolacji z płyty ołowianej pociągniętej lepikiem- zdjęcie odkrywki nr 15. Strop nad pomieszczeniami kuchni staloceramiczny kleina.

Fot. nr 3 Odkrywka ściany piwnicznej - widoczna tarcza betonowa.

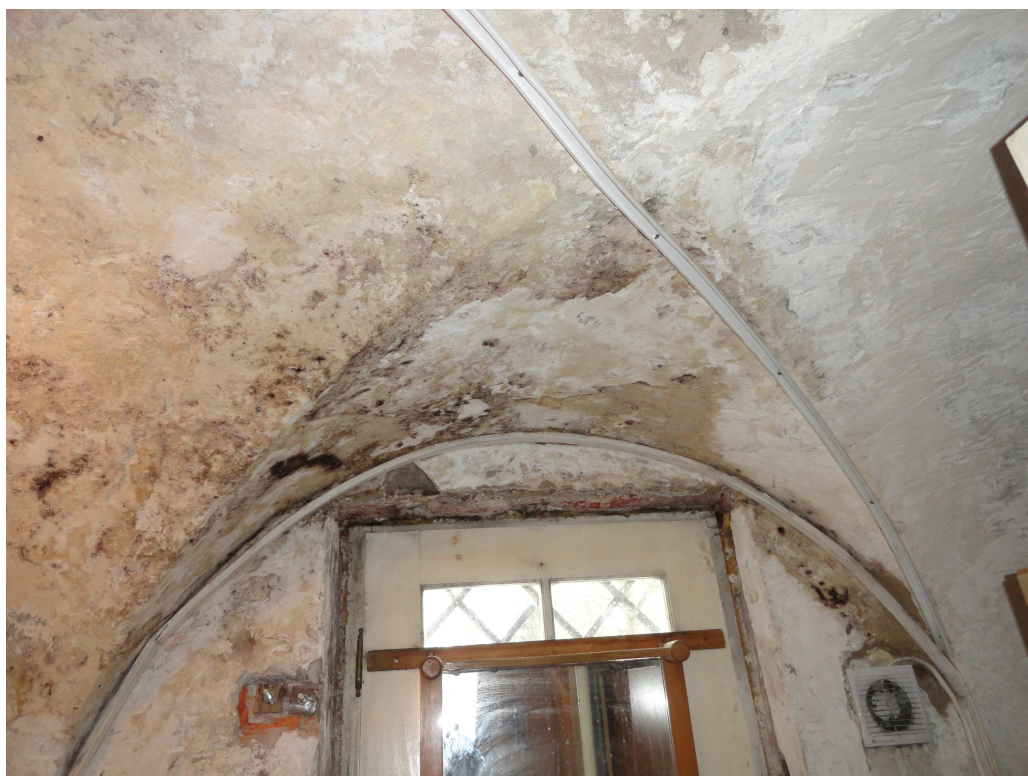
Fot. nr 4 Wykwity na ścianach i sklepieniu w piwnicy pod tarasem środkowym.

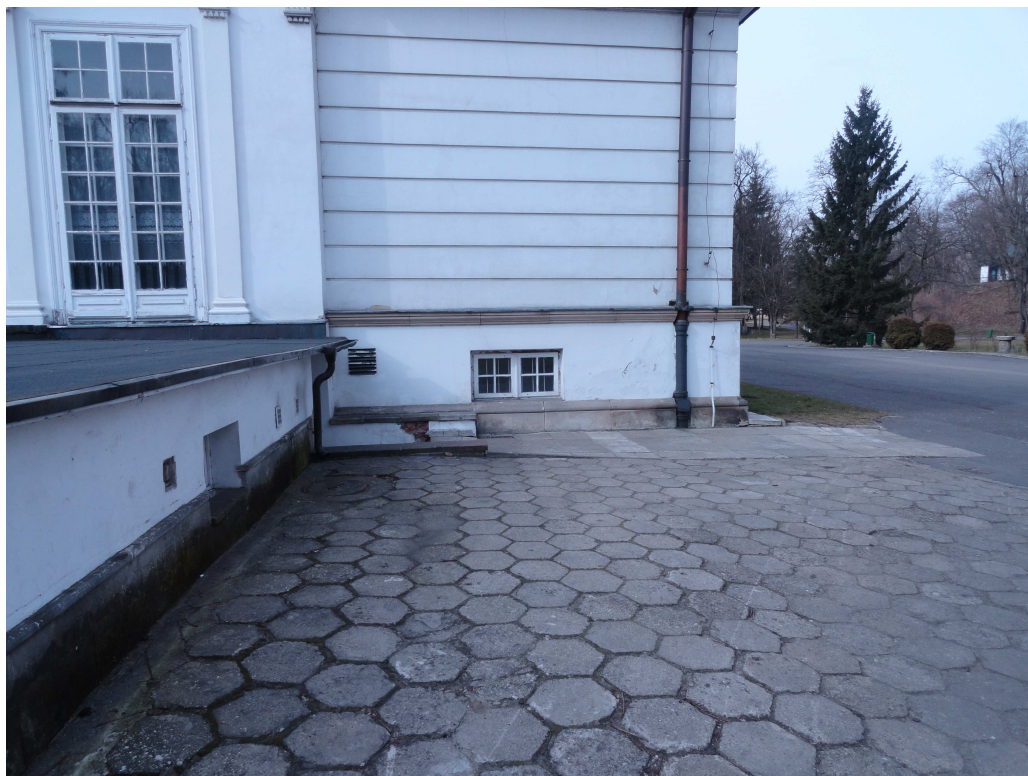
Fot. nr 5 Utwardzony kostką betonową plac przed kuchnią.  
Widoczny kamienny cokół pałacu.

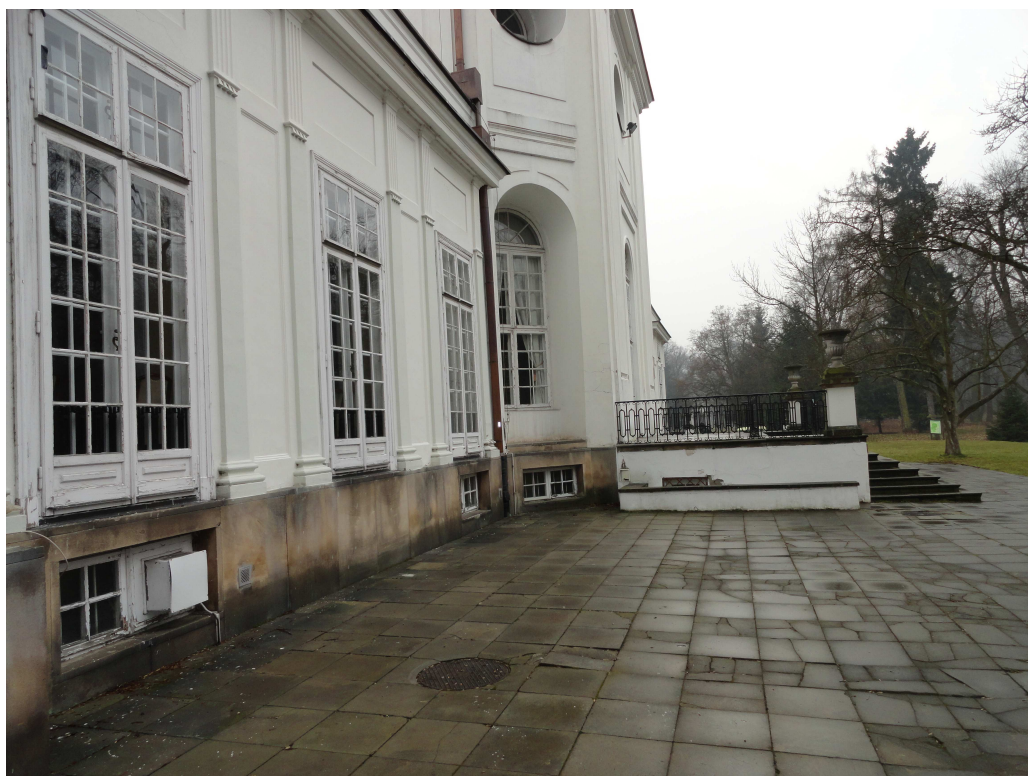
Wykończenie najniższych przyziemnych partii muru to jest lica zewnętrznego pałacu stanowią płyty z piaskowca, zespolone ze ścianą zalewką wapienno cementową, uzupełnione płytami betonowymi, polerowanymi. Piaskowiec pochodzi najprawdopodobniej z kamieniołomów Gór Świętokrzyskich. Jest drobnoziarnistym, barwy szarobiałej, o skąym spoiwie krzemionkowym, o twardości wg skali Mohsa ~5. Z dużą pewnością można powiedzieć, że jest to piaskowiec z kamieniołomu, kunowskiego lub szydlowieckiego. Obydwa kamieniołomy zasilają Warszawę w kamień zarówno w XIX jak i XX wieku. Pełni on funkcję typowo okładzinową, zabezpieczając mur przed wodami rozbryzgowymi, zalegającym śniegiem topionym przez ciepło i higroskopijnym pochłanianiem wilgoci. Grubość płyt z piaskowca, ale i uzupełniających z betonu od 3 do 8 cm. Fakturę nazywaną „piaskowaną” uzyskał w wyniku obróbki ścierniej, przez szlifowanie szlifierkami, przy zastosowaniu materiałów szlifierskich pochodzenia naturalnego. Fragmenty pałacu z opisanymi okładzinami pokazują zdjęcia nr 5, 6 i 7. Podobną funkcję pełnią okładziny betonowe, szlifowane. Ze wszystkich stron do , ścian pałacu na poziomie cokołu przystaje będąca jednocześnie chodnikiem opaska z płyt chodnikowych z piaskowca uzupełnionych płytami betonowymi zdjęcia nr 6 i 7. Płyty chodnikowe z piaskowca są na spoiwie

Fot. nr 6 Cokół pałacu i plac wyłożony płytami.  
Widoczne zniszczenia płyt.

Nachylenie płaszczyzn pokrytych płytami różnego pochodzenia, przylegających do pałacu od strony polderu jest wystarczające. Zastrzeżenie budzi tylko ich jakość. Wymagają one przełożenia a przeważnie wymiany. Płyty uszkodzone w niewielkim stopniu można zespolić specjalnym tworzywem, barwionym na wzór płyt - np Mineros. Zniszczone w dużym stopniu wymagają po prostu wymiany. Płyty można posadowić na podsypce piaskowo cementowej, gwarantującej ich większą trwałość.

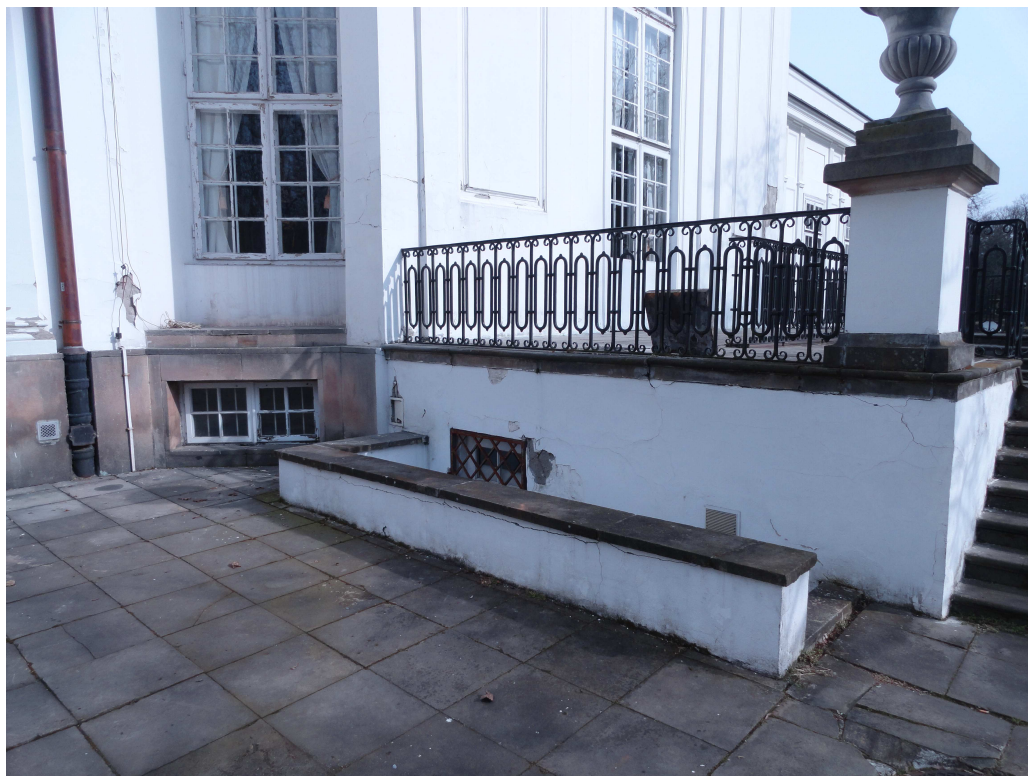
Zarejestrowano liczne rysy w ścianach tarasu środkowego i przemieszczenia ścian bocznych. Przyczyną ich powstania są siły od ciężkich, betonowych filarów ozdobnych, usytuowane w narożach tarasów.

Fot. nr 7 Cokół pałacu, ściana tarasu i płyty placu.  
Widoczne liczne spękania na ścianie tarasu.

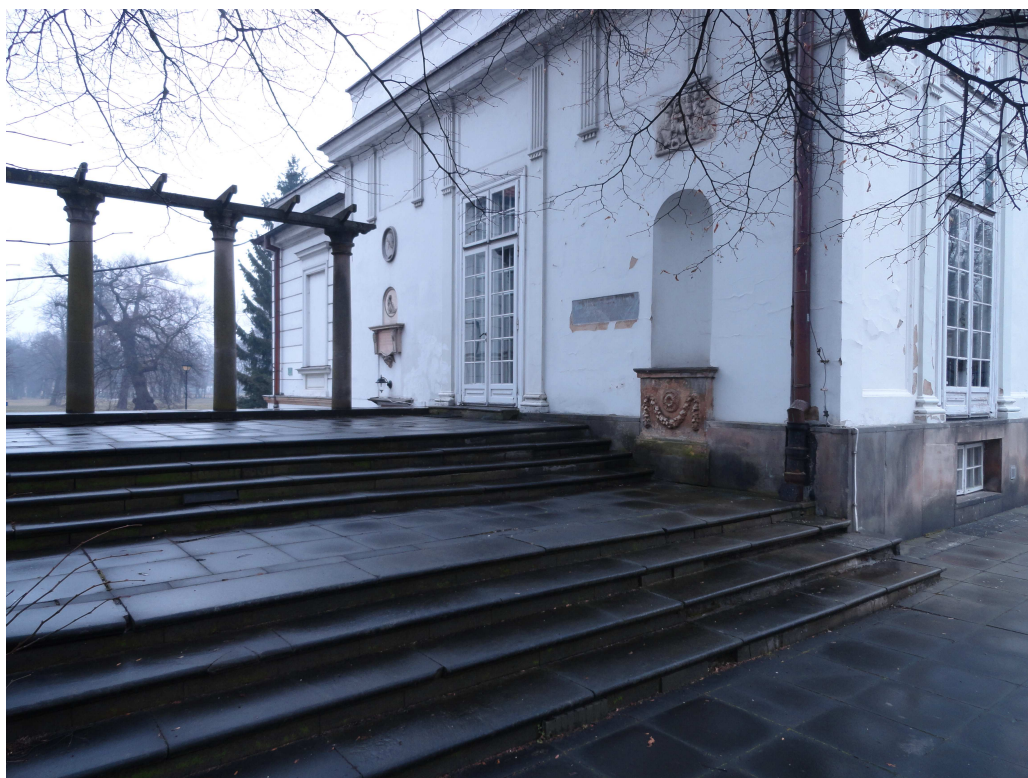
Do budynku przylegają trzy tarasy. Podstawowy od strony polderu - zdjęcie nr 8 pozostałe przy ścianach szczytowych. Taras od strony północnej - zdjęcie nr 9 - nie jest podpiwniczony, co wynika z informacji od użytkownika, z wniosków z powstałego odkształcenia jak i odkrywki niżej opisanej. Taras od strony południowej - zdjęcie nr 10 - rozciąga się nad pomieszczeniami kuchni.

W bardzo złym stanie są schody kamienne na podbudowie gruntowej w obydwu tarasach bocznych. Szczególnie w złym stanie są schody przy tarasie północnym, które oprócz zwykłych śladów użytkowania są systematycznie niszczone przez korzenie rosnącego w ich narożu drzewa.

Fot. nr 9 Taras ziemny od strony północnej.

Taras od strony północnej, niepodpiwniczony wymaga uporządkowania spadków i usunięcia (zneutralizowania)działań destrukcyjnych drzewa – lipy.

W obydwu bocznych tarasach wymagane jest ukształtowanie na nowo schodów.

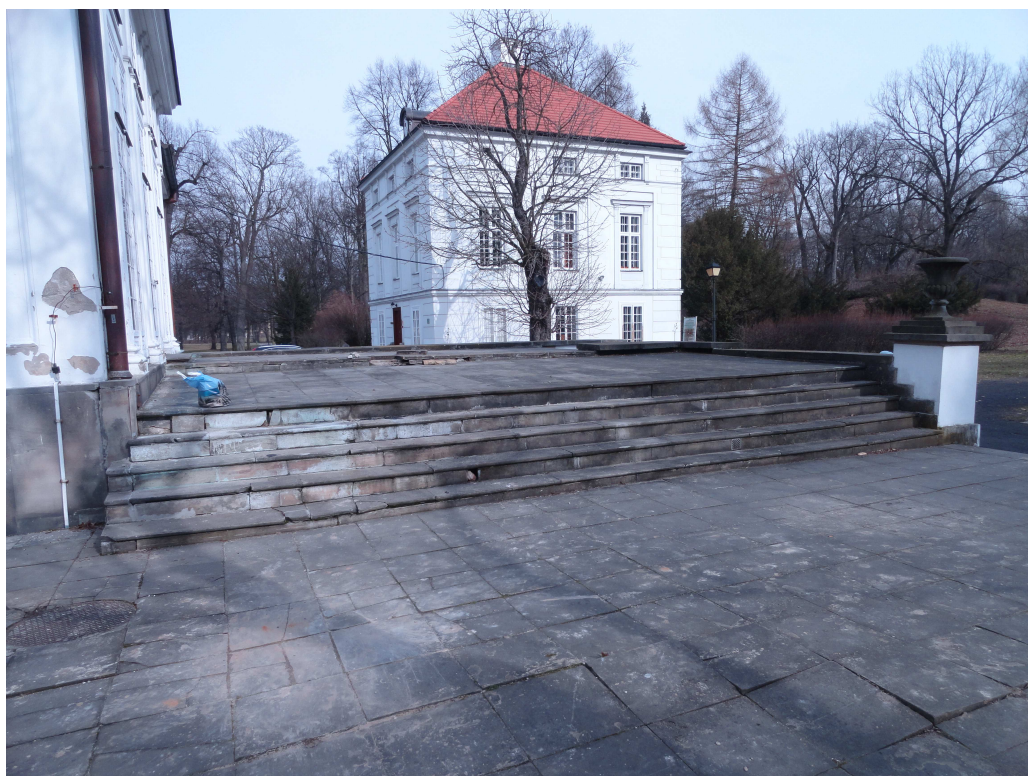
W lepszym stanie, chociaż zarejestrowano w nim przecieki, znajduje się taras nad kuchnią.

Fot. nr 10 Taras nad kuchnią.

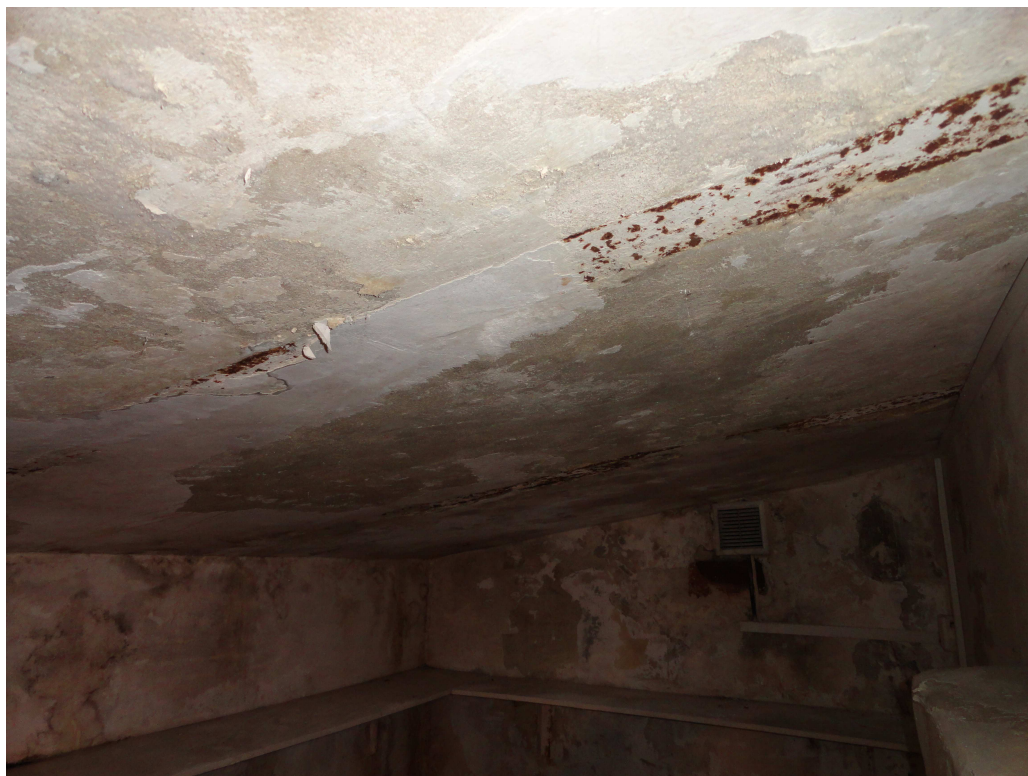
Ściany zewnętrzne noszą ślady dużego zawilgocenia, szczególnie od strony polderu, w postaci mocno na nich utrwalonych wykwitów solnych. Pokazują to zdjęcia nr 11, 12 i 13.

Fot. nr 11 Pomieszczenie pod tarasem z płytą kleina.  
Widoczne ślady obfitych zacieków w postaci wykwitów.

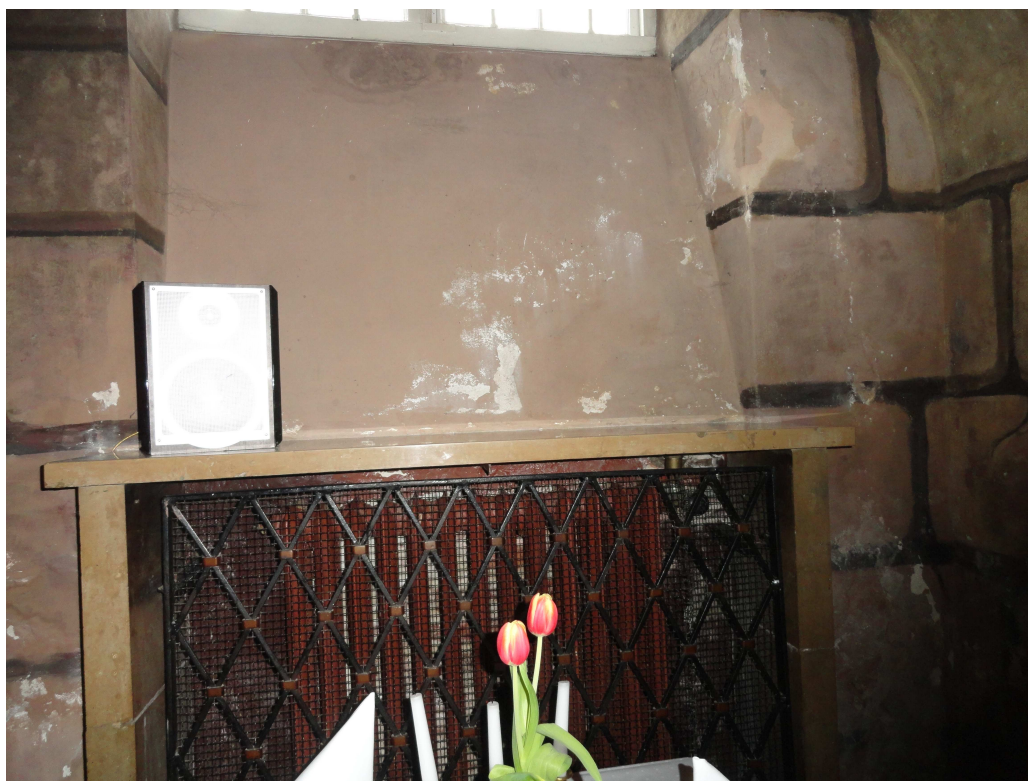
Fot. nr 12 Ślady wilgoci - wykwity solne.

Uzyska się je przez pokrycie ścian piwnicznych, od strony wewnętrznej warstwą tynku renowacyjnego, charakteryzującego się dużą ilością porów (~40%), pokrytego farbą o małym oporze dyfuzyjnym. Umożliwi on ruch wilgoci („oddychanie”) w ścianie z jednej strony. Z drugiej na ścianie izolacja pionowa wtórna o dużym oporze dyfuzyjnym, będzie skutecznie chronić przed wnikaniem wilgoci. Pozostanie jeszcze problem wentylacji. Wilgoć musi być wydalana na zewnątrz budynku. Należy usprawnić wentylację grawitacyjną i wprowadzić wspomagającą, mechaniczną, co wymaga projektu.

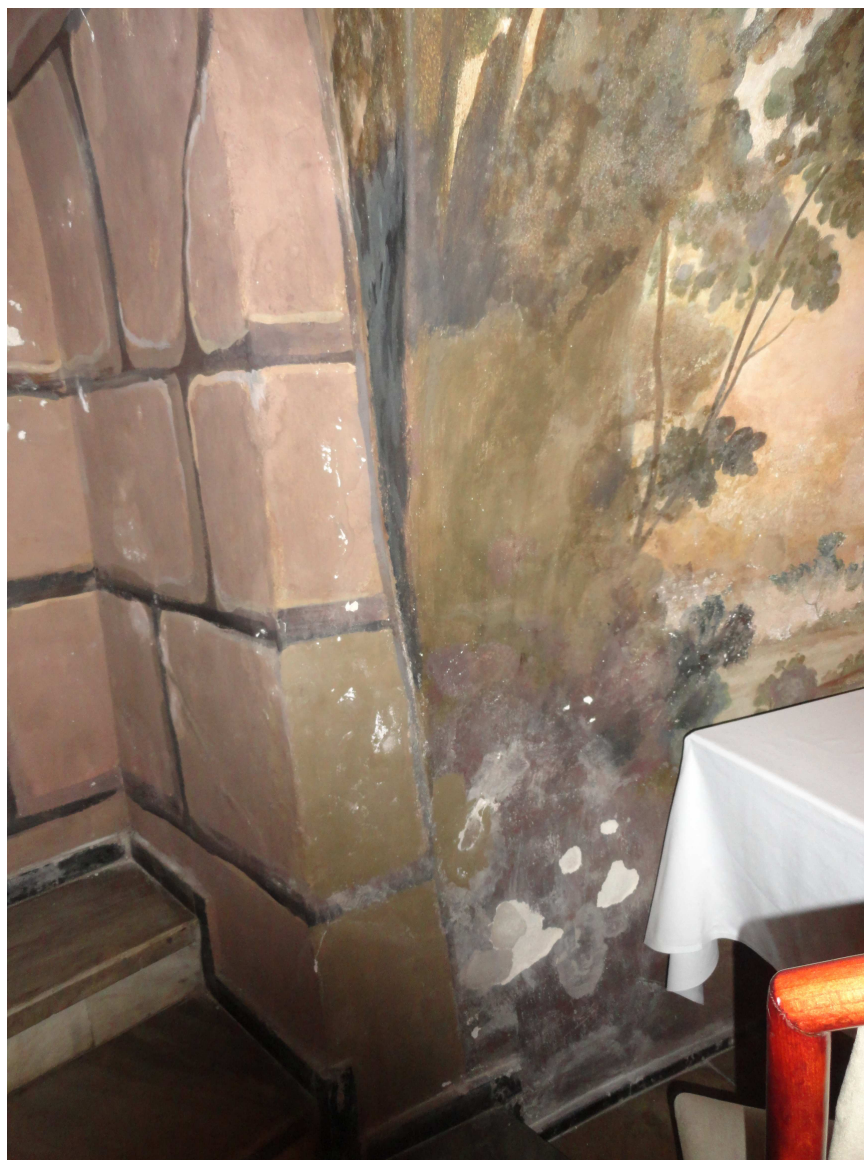
Fot. nr 13. Ślady wilgoci - odspojona od podłoża powłoka z farby.

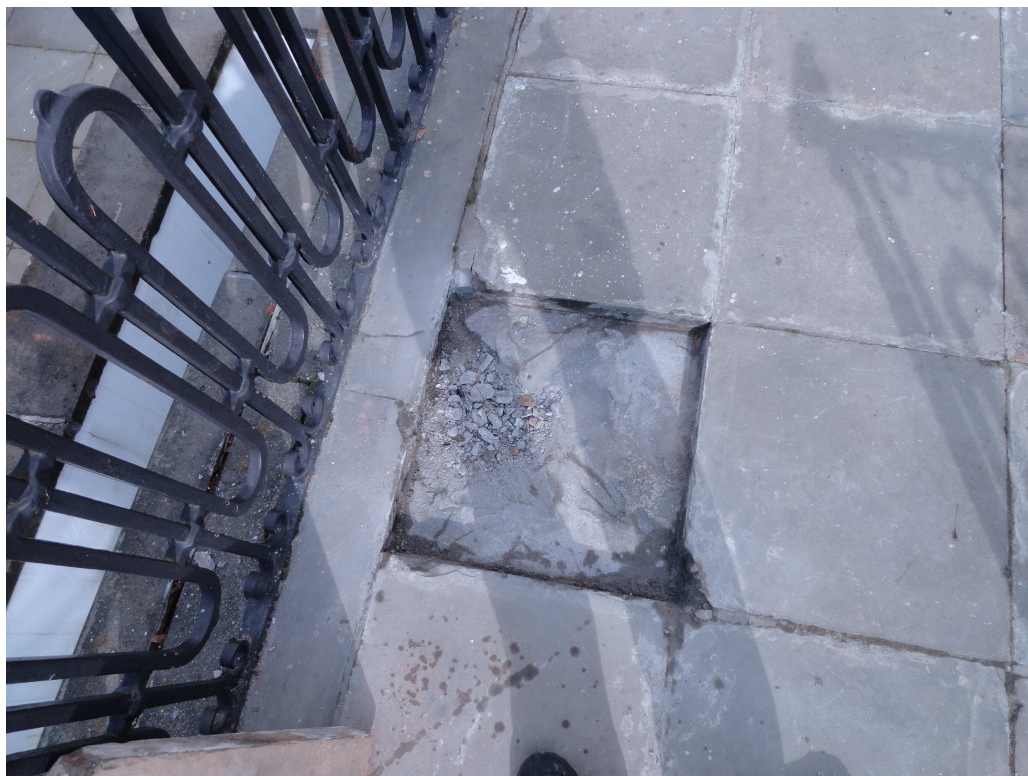
Fot. nr 14 Odkrywka w tarasie zasadniczym.

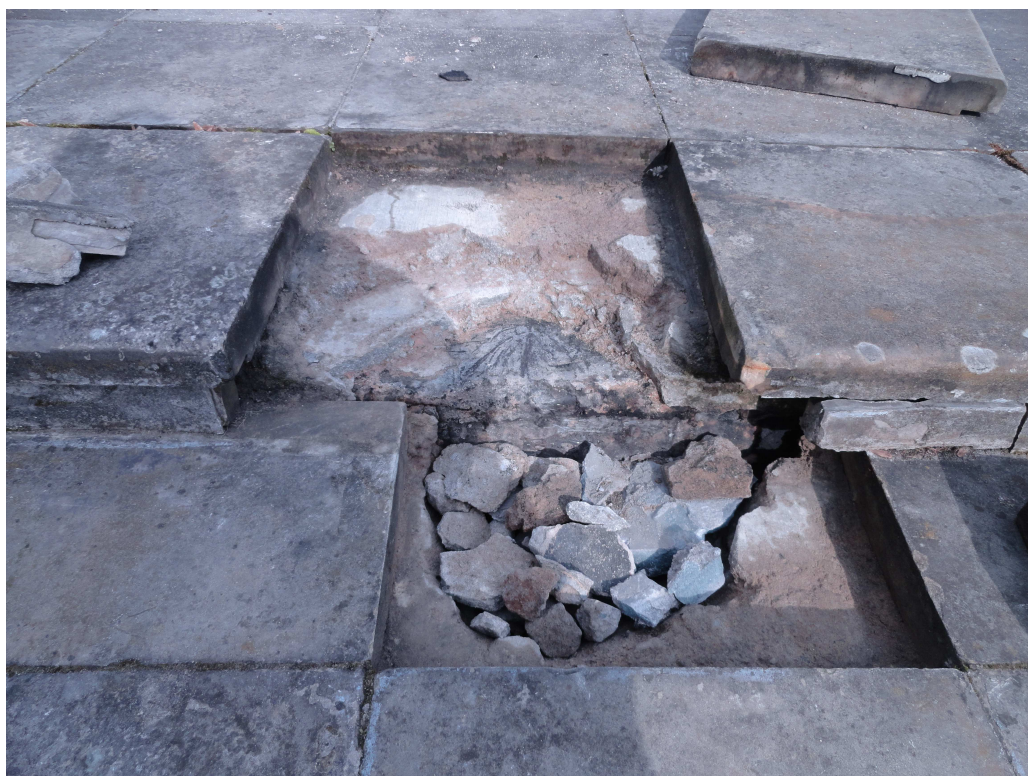
Fot. nr 15. Odkrywka w tarasie nad kuchnią.  
Widoczna blacha ołowiana.

Taras nad kuchnią - odkrywka widoczna na zdjęciu nr 15 -wymaga również generalnego remontu, obejmującego wszystkie warstwy aż do konstrukcji stropu i zastosowania systemu powierzchniowo drenażowego.
