**Instytut Techniki Budowlanej**

**Ekspertyza naukowo-techniczna dot. stanu technicznego budynku Muzeum i Instytutu Zoologii PAN przy ul. Wilczej 64 w Warszawie**

01337/20/Z00NZK

Warszawa, Sierpień 2020 r

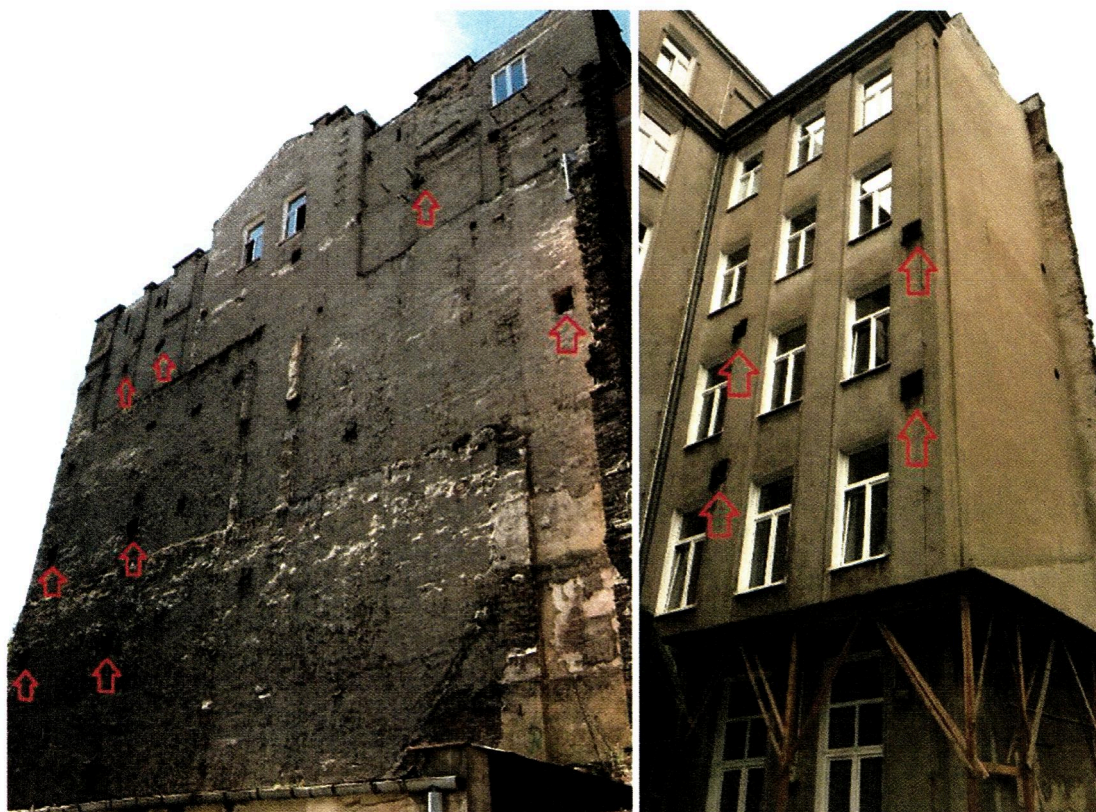
- W 1957 r. na elewacji wschodniej stwierdzono występowanie „wybrzuszeń” ścian między stropami oraz odstępstwa od rozwiązań zaproponowanych w projekcie z 1954 r. Zalecono wykonanie dodatkowych i uzupełniających kotew. Kotwy te posiadają blachy oporowe o grubości 10 mm i szerokości 500 mm wzmocnione żebrami wzdłuż przekątnych. Wykonane są z pręta  $\Phi 30$  przyspawanego do górnej półki belki stropowe na długości 20 cm.
- W opracowaniu [4] z 1976 r. opisany jest zaprojektowany w 1954 r. system ściąгов wzmacniający ścianę wschodnią. Ściana wschodnia pierwotnie była częścią rozebranego budynku i nie miała powiązana ze ścianami podłużnymi. Ściągi wykonano w poziomie stropów na pierwszym i drugim piętrze oraz jeden nad stropem 3. piętra. (por. Fot. nr 2).

Fot. nr 2. Widok wzmocnień ścian wschodniej

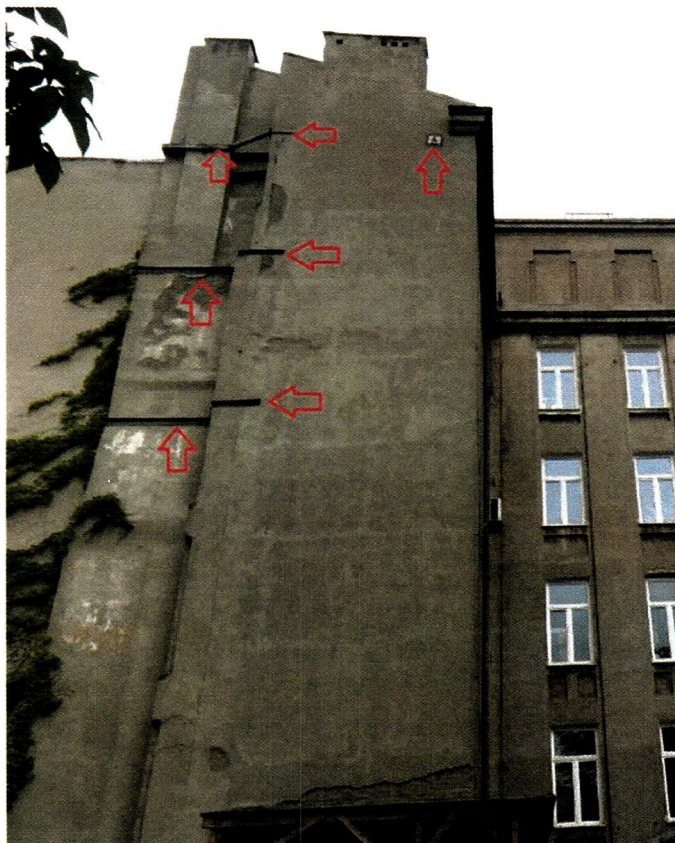
- Według [6] w 1978 r. powstało zagrożenie części zachodniej budynku w rejonie południowej ściany szczytowej, wywołane rozbiórką budynku przy ul. Wilczej 66. który miał wspólną ścianę z przedmiotowym budynkiem. Rozbiórka spowodowała zagrożenie stateczności zachodniej ściany, więc zaprojektowano wzmocnienia w poziomie III, IV i V piętra w postaci kotew  $\Phi 30$  i belek stalowych C160. Konieczność wykonania tych wzmocnień potwierdziła ekspertyza z 1982 r. [7]. Wzmocnienia zostały wykonane prawdopodobnie po 1986 r. [8] (por. Fot. nr 3).

Fot. nr 3. Widok wzmocnień południowej ściany skrzydła zachodniego

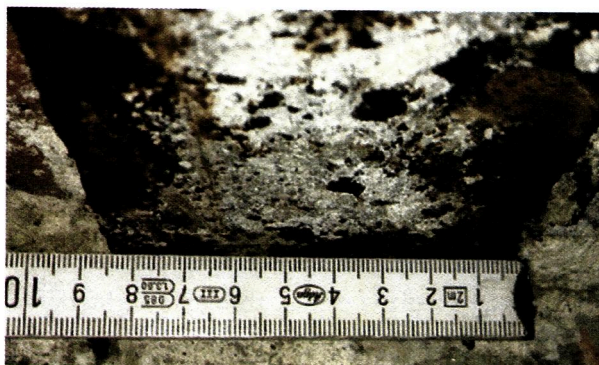
Odkrywka nr 3 – dolna półka belki rozdzielczej. Pomiary potwierdziły, że zastosowano belki o profilu I 180 (szerokość półki 83mm profile rosyjskie). Stwierdzono występowania korozji powierzchniowej. Pomiar półki pokazano na fot. nr 6.

Fot. nr 6. Odkrywka nr 3 – pomiar szerokości półki

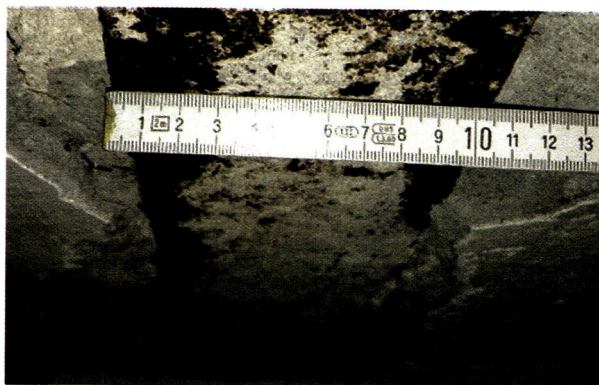
Odkrywka nr 4 – dolna półka belki głównej. W wyniku pomiaru szerokości dolnej półki stwierdzono, że nad stropem piwnicy zastosowano belki I 240 (szerokość półki 102mm profile rosyjskie). Stwierdzono występowania korozji powierzchniowej. Pomiar półki pokazano na fot. nr 70.

Fot. nr 7. Odkrywka nr 4 – pomiar szerokości półki

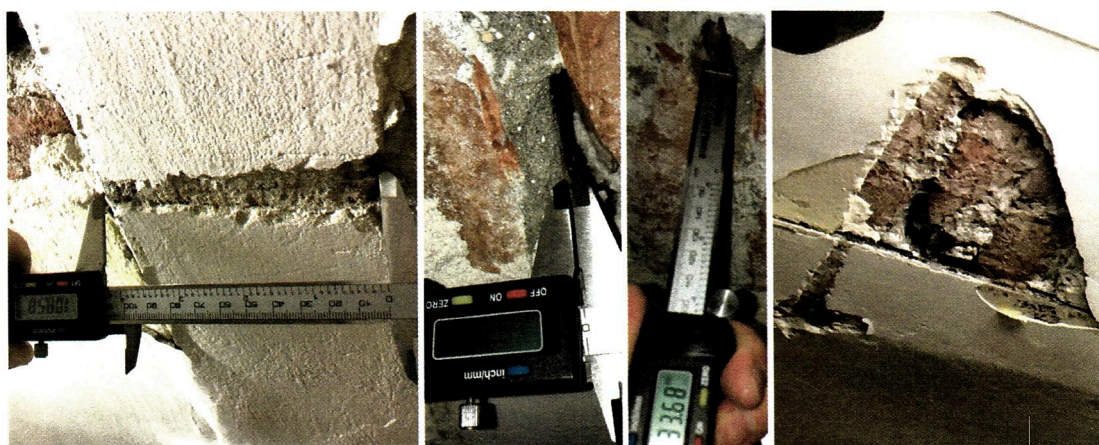
Odkrywka nr 7 – dolna półka belki głównej oraz płyta ceglana stropu Kleina nad piwnicą w skrzydle zachodnim. W wyniku pomiaru szerokości dolnej półki stwierdzono, że nad stropem piwnicy zastosowano belki I 260 (szerokość półki 108mm profile rosyjskie). Płyta ceglana ciężka, zbrojenie bednarką w każdej spoinie. Wymiary bednarki ~30 mm x 1,0 mm. Pomiar półki i grubości bednarki pokazano na fot. nr 100.

Fot. nr 10. Odkrywka nr 7 – Pomiar szerokości półki oraz grubości bednarki

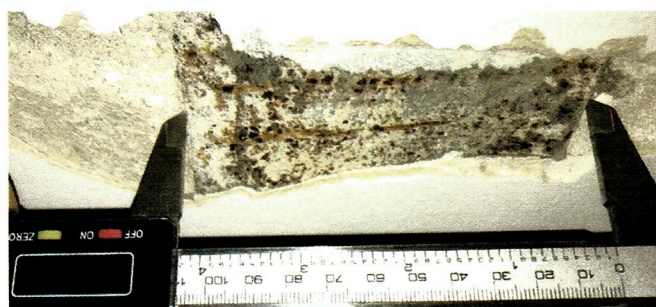
Fot. nr 11. Odkrywka nr 8 – Pomiar szerokości półki

Odkrywka nr 8 – dolna półka belki głównej stropu Kleina nad piwnicą w skrzydle zachodnim. W wyniku pomiaru szerokości dolnej półki stwierdzono, że nad stropem piwnicy zastosowano belki I 260 (szerokość półki 108mm profile rosyjskie). Pomiar półki pokazano na fot. nr 110.

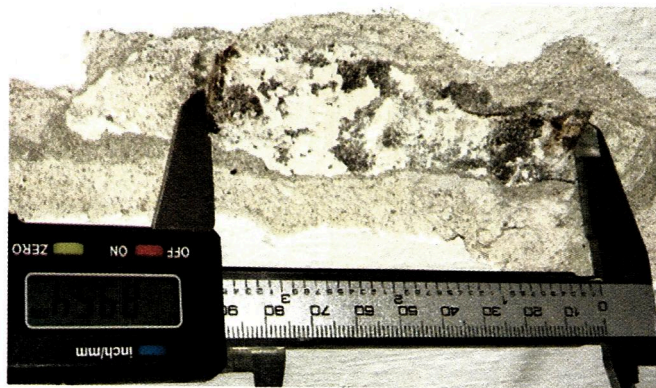
Odkrywka nr 9 i 10 – dolna półka belki głównej stropu Kleina nad piwnicą w części środkowej budynku. W wyniku pomiaru szerokości dolnej półki stwierdzono, że nad stropem piwnicy zastosowano belki I 200 (szerokość półki 89mm profile rosyjskie). Pomiar półki pokazano na fot. nr 120.

Fot. nr 12. Odkrywka nr 9 i 10 – Pomiar szerokości półki

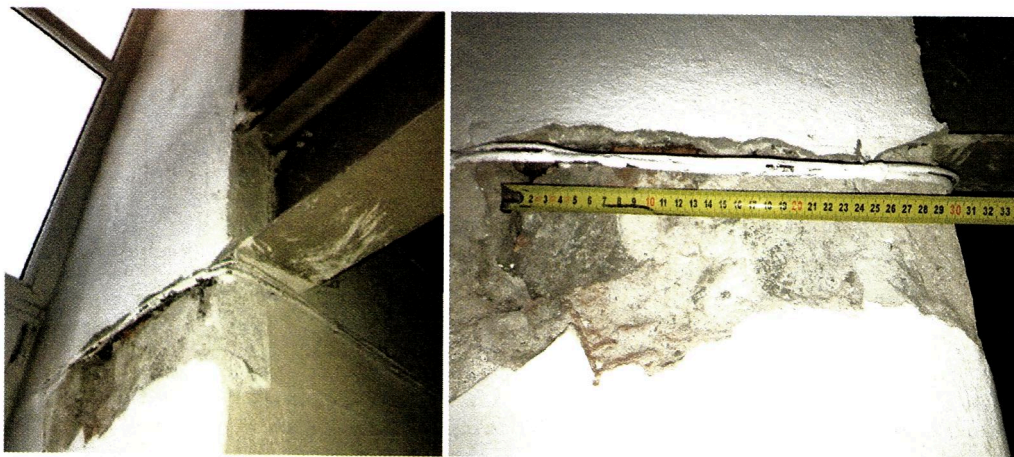
Odkrywka nr 11 – Oparcie belek stalowych) antresoli biblioteki (ca. 30cm) na ścianie nośnej. Belki opierają się na betonowej poduszce betonowej, blisko krawędzi wnętrza okiennej. Widok odkrywki pokazano na fot. nr 13.

Fot. nr 13. Odkrywka nr 11 – oparcie belki antresoli na ścianie nośnej

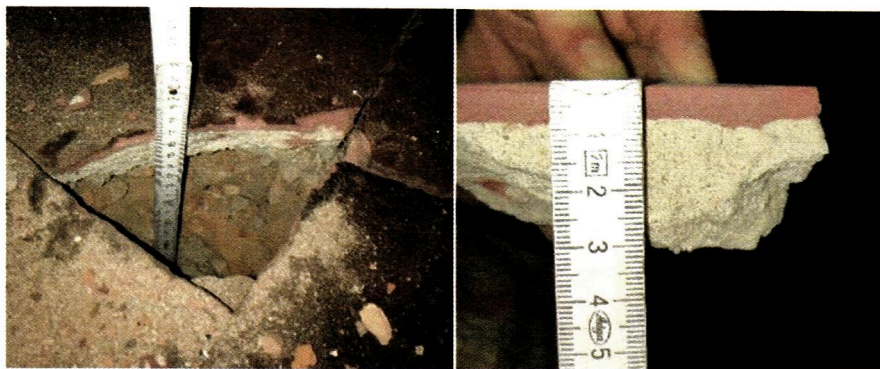
Odkrywka nr 12 – Odkrywka warstw podłogowych w bibliotece. Stwierdzono, że na stropie odcinkowym znajduje się warstwa wyrównująca z gruzu, a na niej została wykonana wylewka grubości ok 3 cm, na której znajduje się warstwa wykończeniowa grubości ok 6÷8 mm. Widok odkrywki pokazano na fot. nr 14.

Odkrywka nr 14 – odkrywka warstw podłogowych w bibliotece

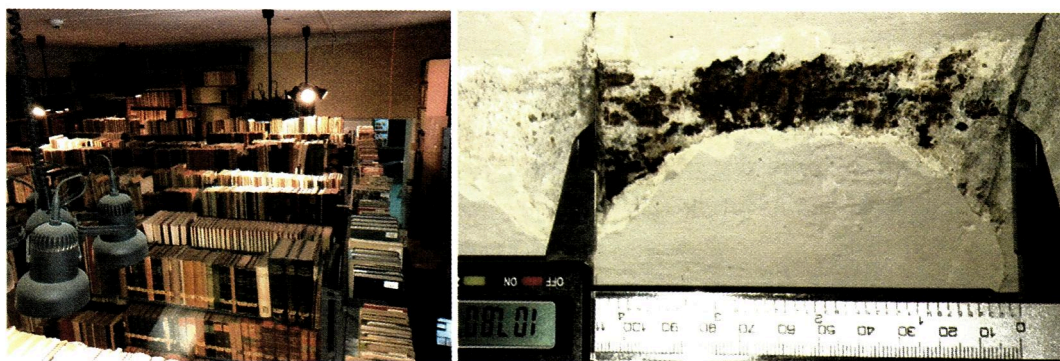
Odkrywka nr 13 – dolna półka belki głównej stropu Kleina nad parterem w części zachodniej budynku (pomieszczenie nr 5). W wyniku pomiaru szerokości dolnej półki stwierdzono, że nad stropem parteru zastosowano belki I 260 (szerokość półki 108mm profile rosyjskie). Pomiar półki pokazano na fot. nr 150.

Fot. nr 15. Odkrywka nr 13 – Pomiar szerokości półki

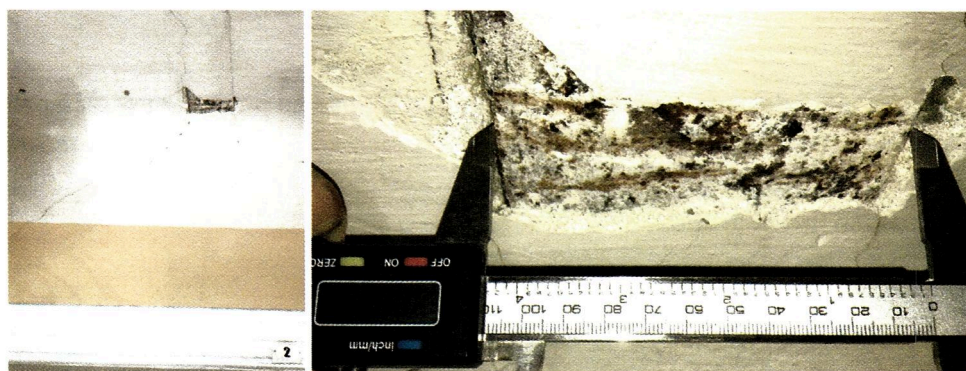
Odkrywka nr 14 – dolna półka belki głównej stropu Kleina nad parterem w części środkowej budynku (pomieszczenie nr 2). W wyniku pomiaru szerokości dolnej półki stwierdzono, że nad stropem parteru zastosowano belki I 260 (szerokość półki 108mm profile rosyjskie). Widoczne zarysowanie ściany pod belką. Pomiar półki pokazano na fot. nr 160.

Fot. nr 16. Odkrywka nr 14 – Pomiar szerokości półki

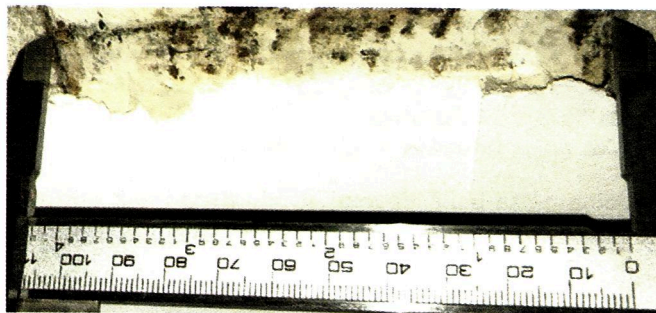
Fot. nr 18. Odkrywka nr 16 i 17 – Pomiar szerokości półki

Odkrywka nr 16 i 17 – dolna półka belki głównej stropu Kleina nad II piętrem w części wschodniej budynku (pomieszczenie nr 202/203). W wyniku pomiaru szerokości dolnej półki stwierdzono, że nad stropem II Piętra zastosowano belki I 260 (szerokość półki 108mm profile rosyjskie). Pomiar półki pokazano na fot. nr 180.

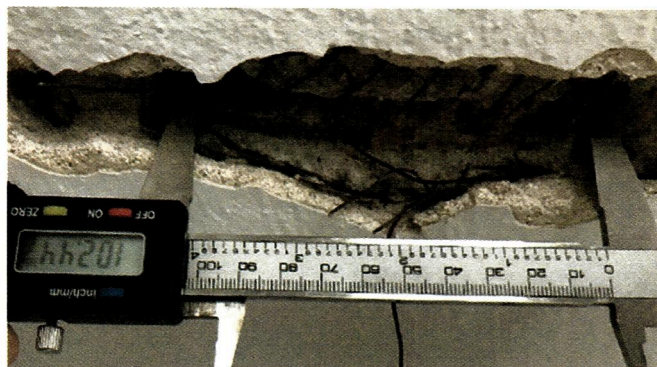
Odkrywka nr 20 – dolna półka belki głównej stropu Kleina nad VI piętrem w części zachodniej budynku (pomieszczenie nr 409). W wyniku pomiaru szerokości dolnej półki stwierdzono, że nad stropem IV Piętra zastosowano belki I 240 (szerokość półki 102mm profile rosyjskie). Pomiar półki pokazano na fot. nr 210.

Fot. nr 21. Odkrywka nr 20 – Pomiar szerokości półki

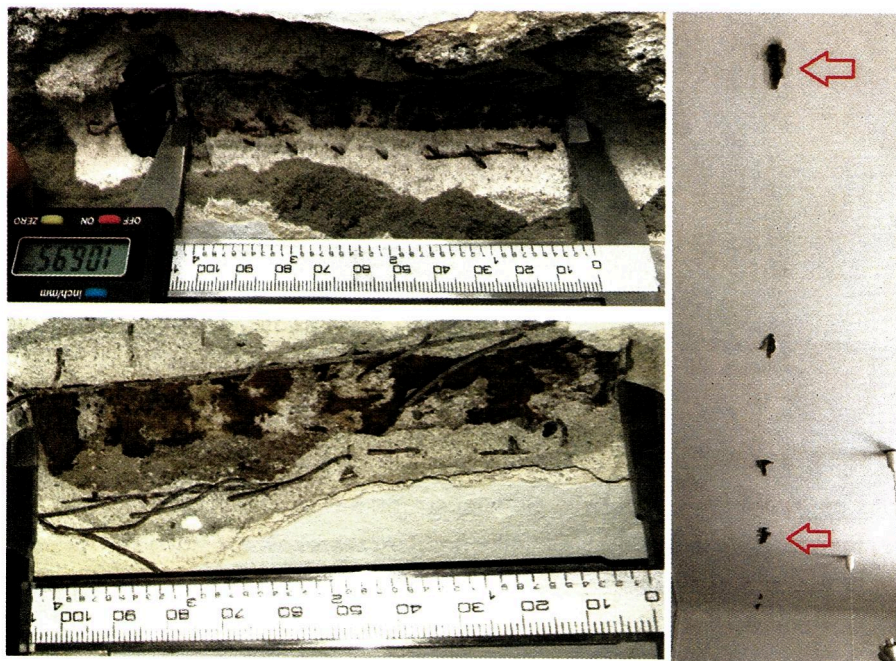
Odkrywka nr 22 i 23 – dolna półka belki głównej stropu Kleina nad VI piętrem w części zachodniej budynku (2-ie belki w części stropu przy podporach pomieszczenie nr 406). W wyniku pomiaru szerokości dolnej półki stwierdzono, że nad stropem IV Piętra zastosowano belki I 260 (szerokość półki 107mm profile rosyjskie). Pomiar półki pokazano na fot. nr 230.

Fot. nr 23. Odkrywka nr 22 i 23 – Pomiar szerokości półki

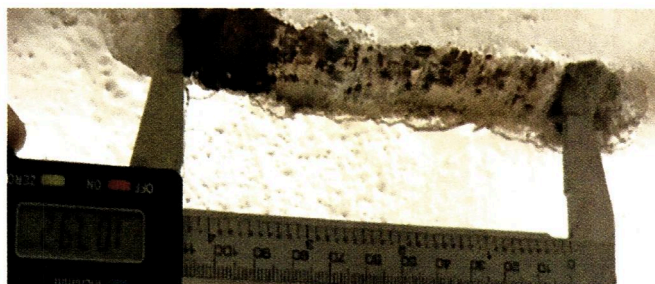
Fot. nr 27. Odkrywka nr 28 – Pomiar szerokości półki

Odkrywka nr 28 – dolna półka belki głównej stropu Kleina nad VI piętrem w części wschodniej budynku (przy ścianie pomieszczenie nr 402). W wyniku pomiaru szerokości dolnej półki stwierdzono, że nad stropem IV Piętra zastosowano belki I 260 (szerokość półki 108mm profile rosyjskie). Pomiar półki pokazano na fot. nr 270.

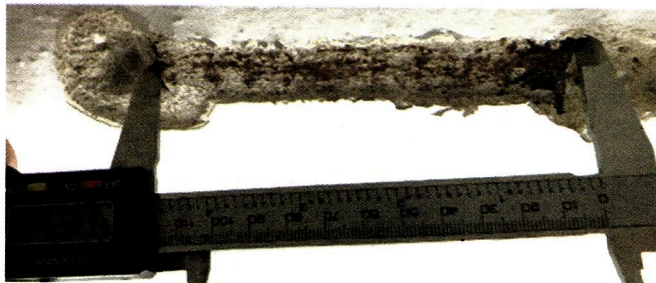
Fot. nr 28. Odkrywka nr 29 – Pomiar szerokości półki

Odkrywka nr 29 – dolna półka belki głównej stropu Kleina nad VI piętrem w części wschodniej budynku (belki w części środkowej stropu pomieszczenie nr 405). W wyniku pomiaru szerokości dolnej półki stwierdzono, że nad stropem IV Piętra zastosowano belki I 280 (szerokość półki 115mm profile rosyjskie). Pomiar półki pokazano na fot. nr 280.

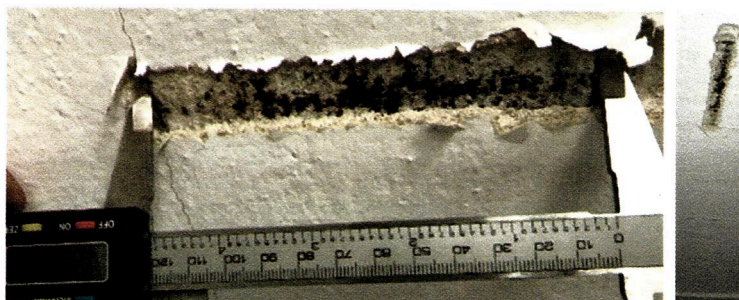
Odkrywka nr 30 – dolna półka belki głównej stropu Kleina nad VI piętrem w części wschodniej budynku (belka przy ścianie pomieszczenie nr 405). W wyniku pomiaru szerokości dolnej półki stwierdzono, że nad stropem IV Piętra zastosowano belki I 300 (szerokość półki 121mm profile rosyjskie). Pomiar półki pokazano na fot. nr 290.

Fot. nr 29. Odkrywka nr 30 – Pomiar szerokości półki

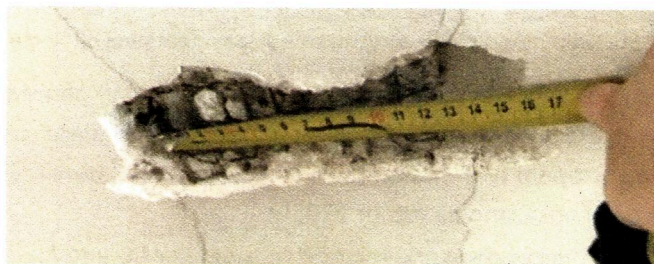
Fot. nr 30. Odkrywka nr 31 – Pomiar szerokości półki

Odkrywka nr 31 – Odkrywka dolnej półki belki stropowej stropu Kleina nad V piętrem (pomieszczenie 500d). Pomierzona szerokość półki 119 mm odpowiada belce I 280 (profile wg PN). Pomiar półki pokazano na fot. nr 30.

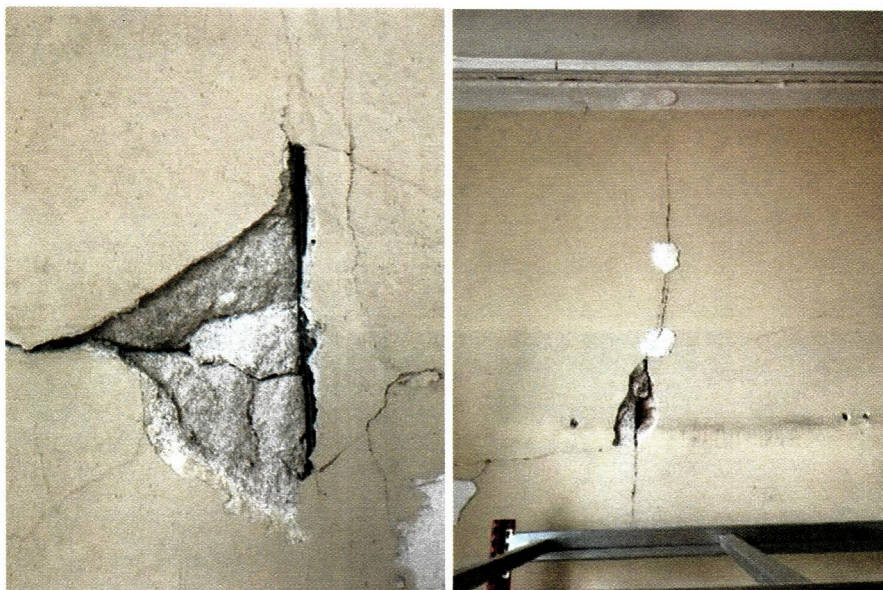
Odkrywka nr 32 – Odkrywki zarysowań ścian 5 piętra. Stwierdzono zarysowanie muru. Widok odkrywki pokazano na fot. nr 31.

Fot. nr 31. Odkrywka nr 32 – odkrywki ściany murowanej V piętra

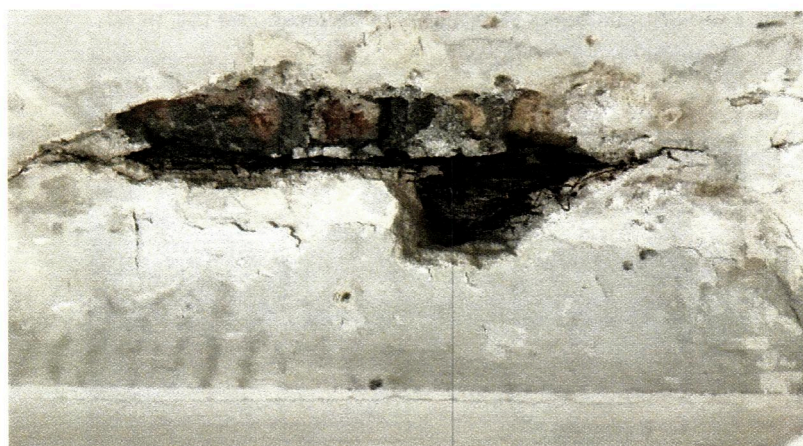
Odkrywka nr 33 – Oparcie płyty ceglanej na belce stropowej. Widok odkrywki pokazano na fot. nr 32.

Fot. nr 32. Odkrywka nr 33 – odkrywka płyty ceglanej stropu na belce

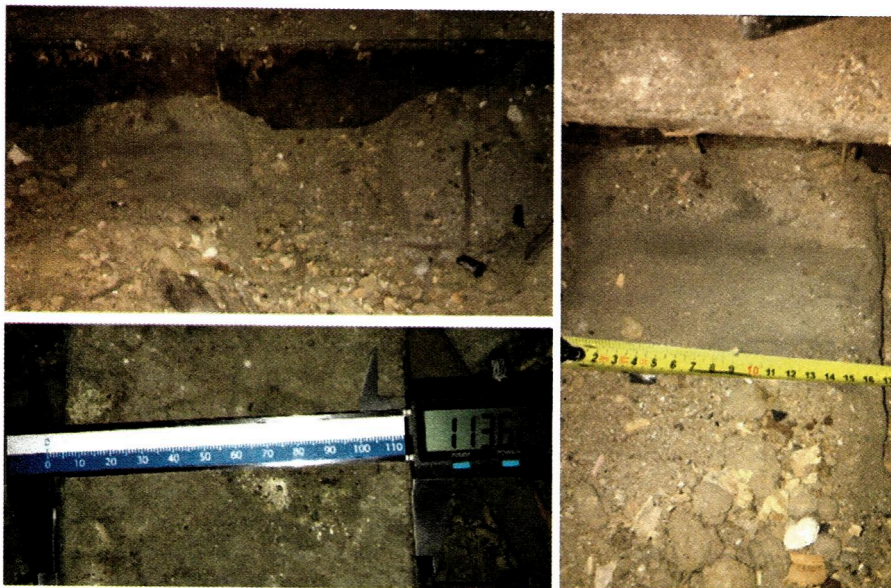
Odkrywka nr 34 – Widok płyta Kleina półciężka na poddaszu nad V piętrem, widok górnej półki belki stropowej stropu Kleina nad V piętrem (nad pomieszczeniem 500a i 500b). Pomierzona szerokość półki 113 mm odpowiada belce I 260 (profile wg PN). Pomiar półki oraz płytę półciężką Kleina pokazano na fot. nr 33.

Fot. nr 33. Odkrywka nr 34 – Płyty ceglana półciężka stropu Kleina, Pomiar szerokości półki

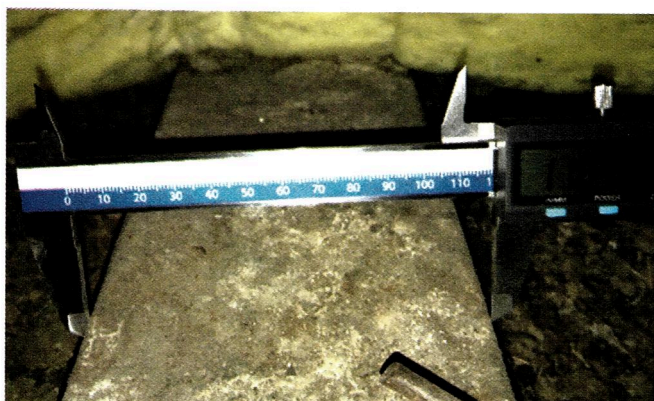
Odkrywka nr 35 – Widok górnej półki belki stropowej stropu Kleina nad V piętrem (nad pomieszczeniem 500a i 500b). Pomierzona szerokość półki 119 mm odpowiada belce I 280 (profile wg PN). Pomiar półki belek stropu Kleina pokazano na fot. nr 34.

Fot. nr 34. Odkrywka nr 35 – Pomiar szerokości półki

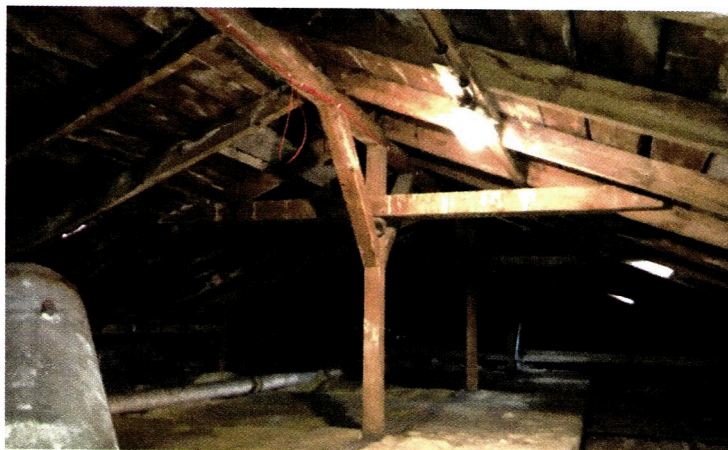
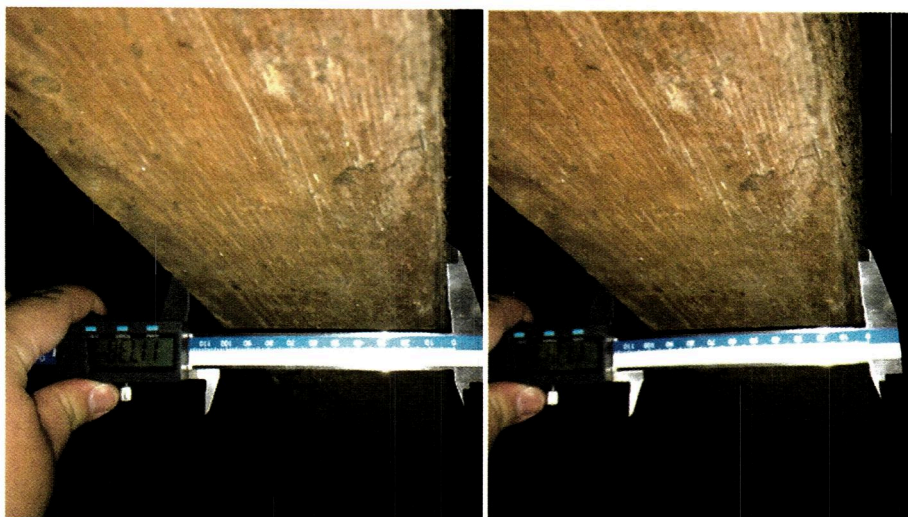
Odkrywka nr 36 – Pomiar elementów więźby dachowej na poddaszu. Pomiary elementów pokazano na fot. nr 35.

Krokwie

Kleszcze

Stupy

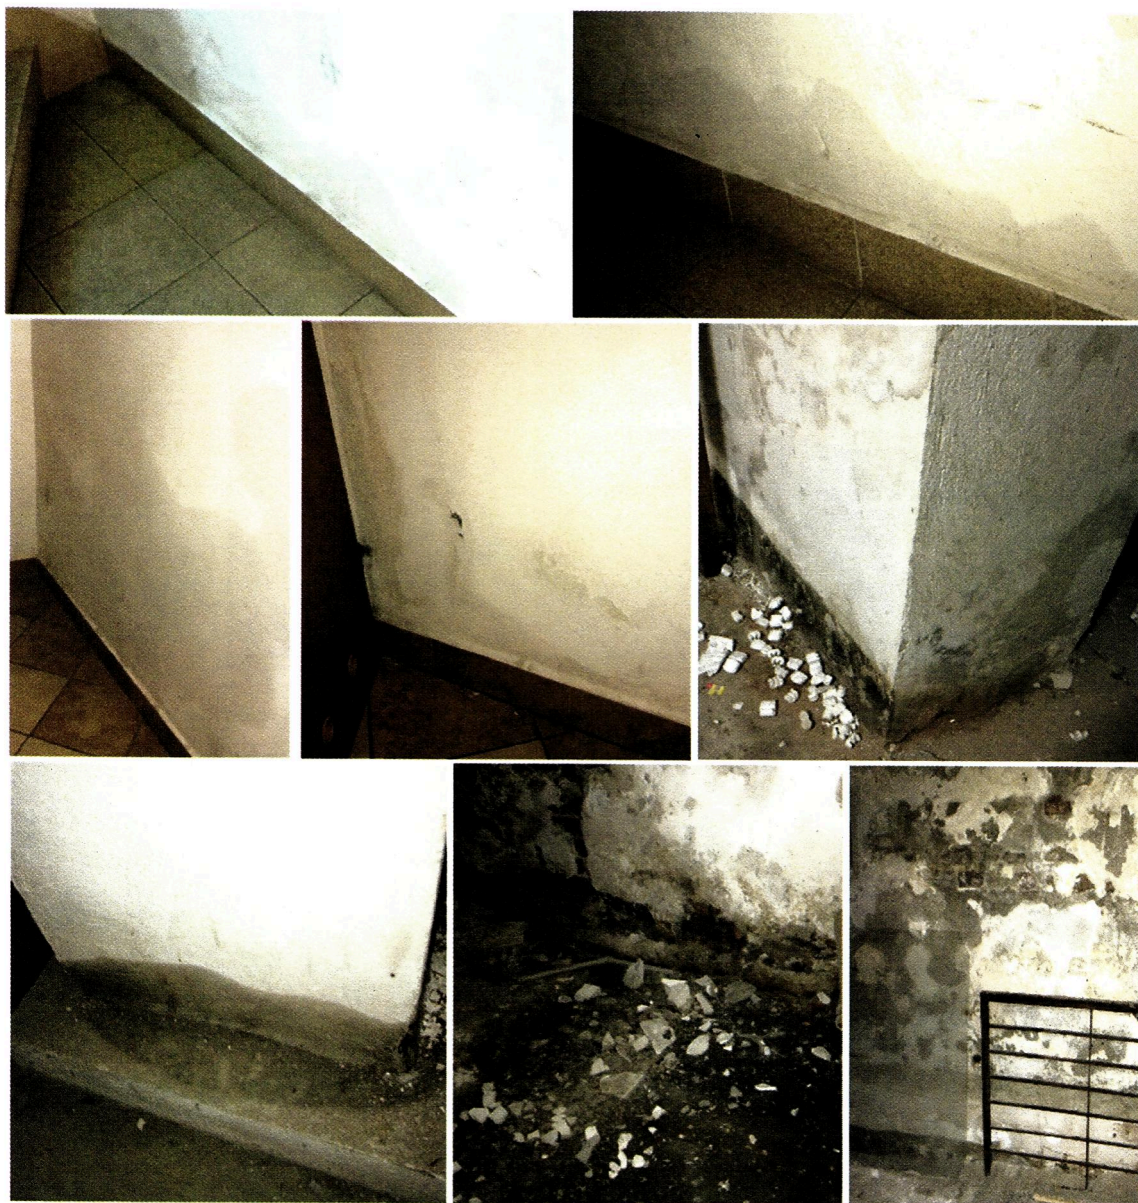
W podziemiach budynku na ścianach zaobserwowano zawilgocenia ścian i przecieki wód opadowych spowodowane niewystarczającą izolacją przeciwwodną. Przykład zawilgoczeń wskazano na fot. nr 36.

Fot. nr 36. Przykład zawilgoczeń ścian podziemia budynku

- Z powodu zbyt dużej wilgotności powietrza w pomieszczeniach podziemia (spowodowanego przeciekami po opadach atmosferycznych) belki stropu nad piwnicą uległy korozji powierzchniowej/wżerowej;
- Przecieki i zawilgocenia ścian i posadzek podziemia budynku spowodowane jest brakiem lub niewystarczającą izolacją przeciwwodną/wilgociową ww. elementów. Po opadach atmosferycznych woda przedostaje się do wnętrza pomieszczeń podziemia.

- Z uwagi na lokalne nieprawidłowości związane z zawilgoceniem ścian, posadzek podziemia budynku należy wykonać hydroizolację pionową i poziomą części podziemnej obiektu. Hydroizolację pionową można wykonać za pomocą: izolacji bitumicznej; mas bitumicznych; materiałów mineralnych ewentualnie metodą iniekcji kurtynowej przy użyciu żeli poliuretanowych lub akrylowych. Hydroizolację poziomą murów ceglanych można wykonać metodą hydrofobową (metoda grawitacyjna) która polega na nawierceniu najczęściej dwurzędu otworów o głębokości  $\frac{3}{4}$  grubości muru i nasączeniu ich odpowiednim preparatem. Hydroizolację poziomą można również wykonać metodą iniekcji niskociśnieniowej w technologii producentów materiałów;

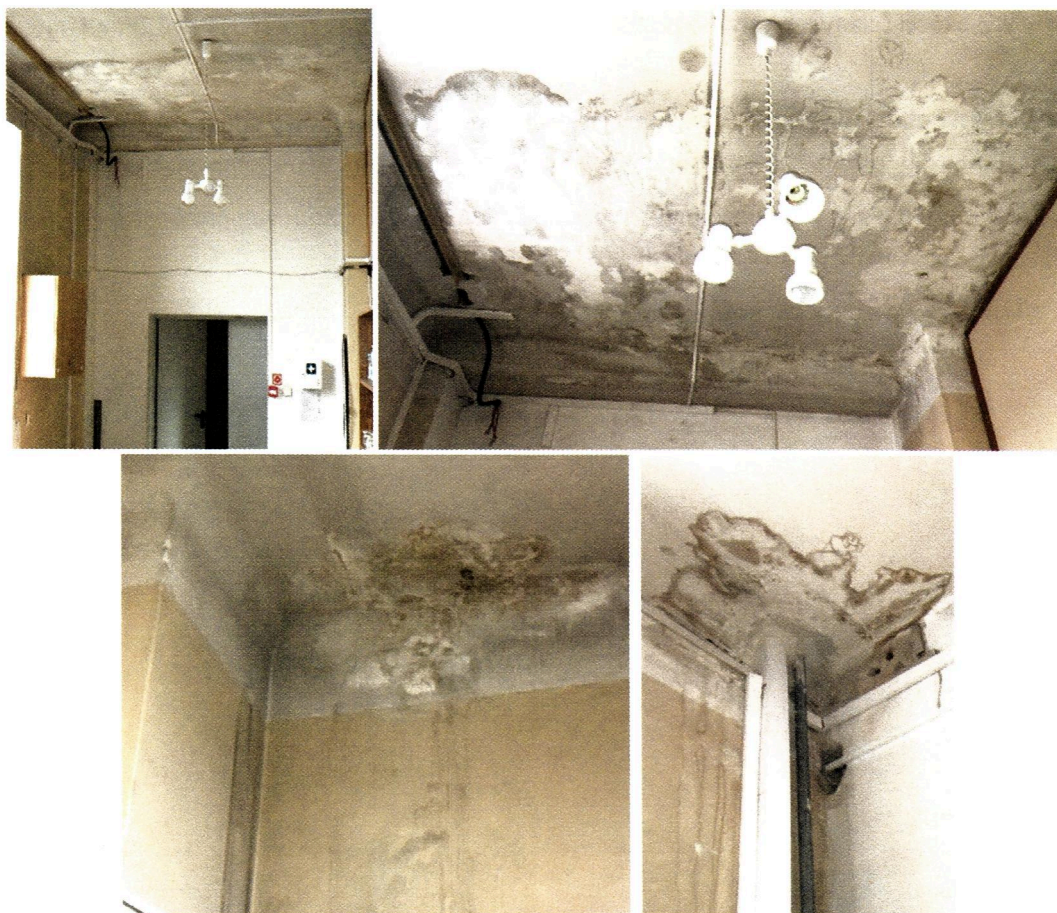
Ślady po przeciekach na stropach stwierdzono również w pomieszczeniach wewnątrz budynku. Przykłady śladów po przeciekach na stropach w budynku wskazano na fot. nr. 37.

Fot. nr 37. Przykład śladów po przeciekach na stropach wewnątrz budynku

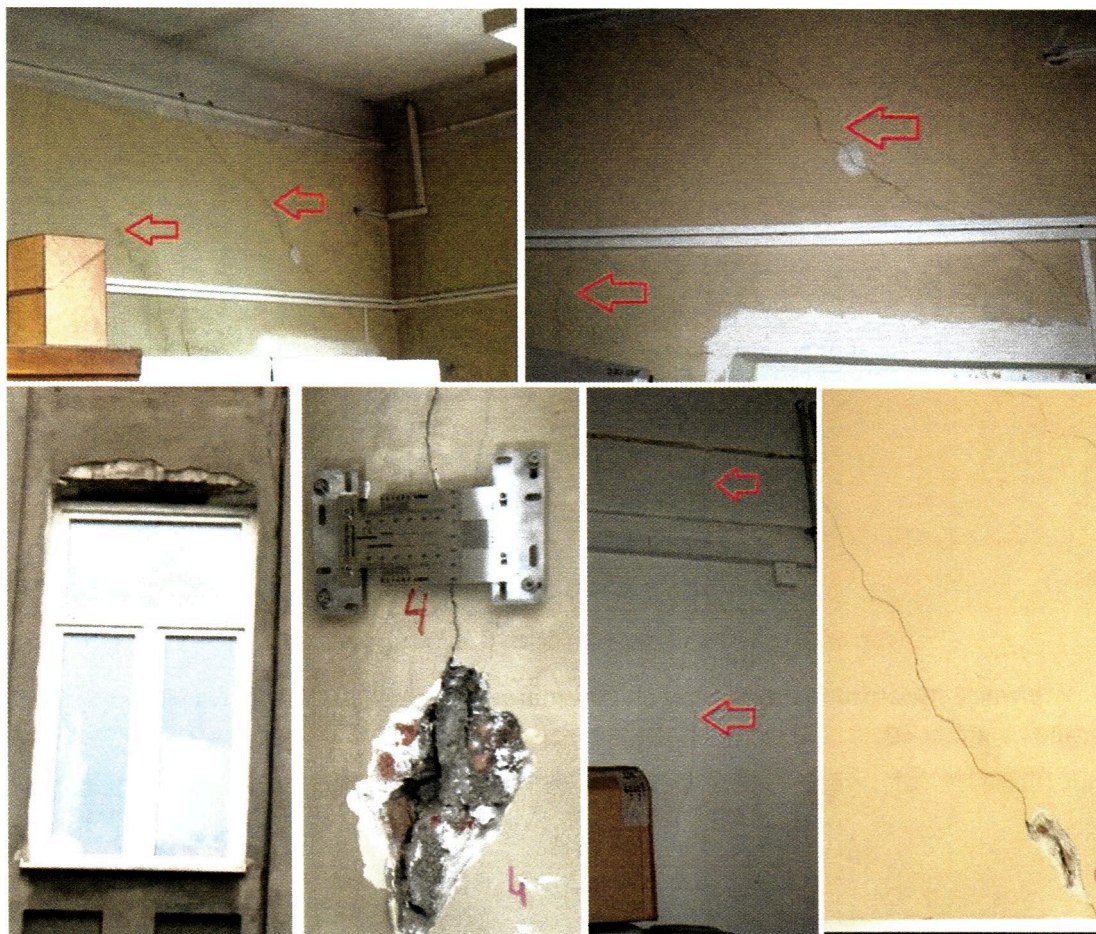
We wschodniej ścianie zewnętrznej budynku stwierdzono pionowe pęknięcia tynku w miejscach oparcia stalowych belek stropu występujące na różnych kondygnacjach i zanikające na długości.

Przykłady zarysowań ścian nośnych wskazano na fot. nr 38.

Fot. nr 38. Przykład zarysowań ścian nośnych budynku

- Zarysowania i pęknięcia ścian spowodowane są niewielką sztywnością przestrzenną budynku, która wynika z braku wieńców oraz brakami przewiązań murów ścian szczytowych i działowych. Zarysowania powstały na skutek nierównomiernego osiadania przedmiotowego budynku. Ściana szczytowa wschodnia ma szczególnie niekorzystne warunki stateczności. Pomimo zamontowania kotew i ściągow w ścianie wschodniej nie jest ona dostatecznie zespolona z budynkiem. Ściana ta jest wolnostojąca o długości ok. 24,6m i wysokości ok. 27,0m punktowo podparta przez kotwy i ściągi. Ścianki działowe na wyższych kondygnacjach nie usztywniają ściany wschodniej z uwagi na brak przewiązań i wykonane przy ścianie otworów drzwiowych. Za dosztywnienie tej ściany nie można uznać również stropów Kleina ze względu na ich niewystarczającą nośność. Ponadto na ścianie oparte są podciąg na których wykonano nośne ściany o grubości 41cm przez co ściana szczytowa została mimośrodowo obciążona dużymi siłami.

- Zarysowania/pęknięcia pionowe ściany południowej bocznej oficyny południowo-zachodniej powstały na skutek braku powiązań w murze narożnika południowo-zachodniego z uwagi na rozebrania oficyny sąsiedniego budynku przy ul. Wilczej 66. Pionowe pęknięcia muru na całej wysokości budynku w narożniku południowo-zachodnim, bocznej oficyny północno-zachodniej spowodowane zostało przez nierównomierne osiadanie ściany zachodniej i wewnętrznej ściany działowej.

- W miejscach zarysowań ścian należy skuć tynki w celu identyfikacji czy zarysowania występują w tynkach czy również zarysowaniom uległy elementy murowe. Spękania ścian należy naprawić. Dla zapewnienia właściwego scalenia struktury muru przy spękaniach przelotowych należy np. zastosować technologię przebrojenia ścian np. przy użyciu prętów o konstrukcji spiralnej wykonanej z nierdzewnej stali austenitycznej lub kotew ze stali nierdzewnej, lub wykonać przemurowanie ściany w miejscach zarysowań. Spękane, zarysowane oraz uszkodzone zawilgoceniem tynki należy skuć i wykonać nowe;

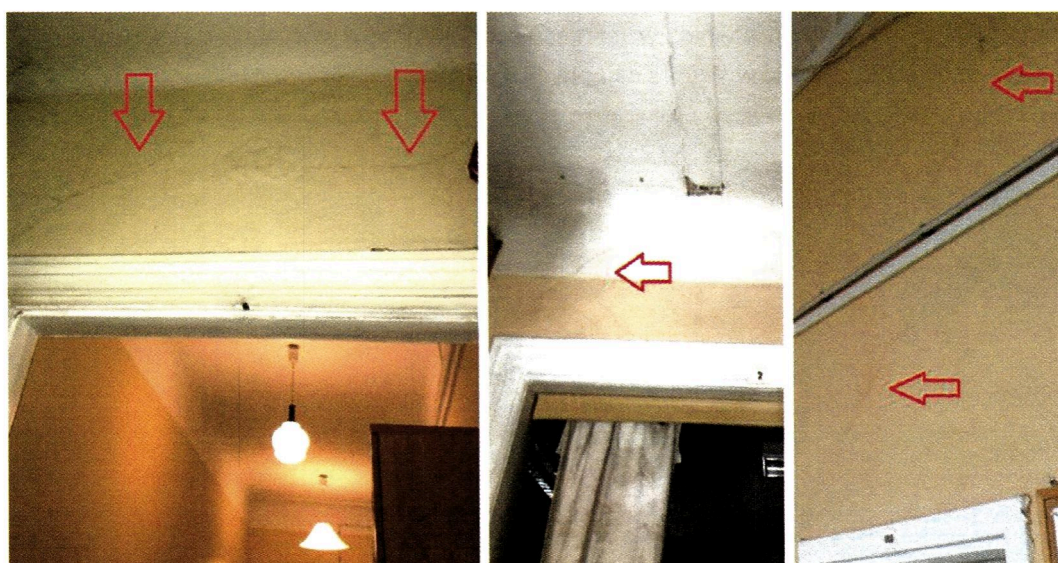
Podczas wizji lokalnych stwierdzono liczne zarysowania ścianek działowych. Zarysowania ścianek działowych: z otworem drzwiowym prowadzącym do pom. nr 102 przy suficie; przy suficie w pom. 116; między pom. Nr 302 i 303; od strony klatki schodowej w pom. Nr 300; między pom. nr 402 i 405; ścianka między pom. 405 i korytarzem. Przykłady zarysowań ścian działowych wskazano na fot. nr 39.

Fot. nr 39. Przykład zarysowań ścian działowych w budynku

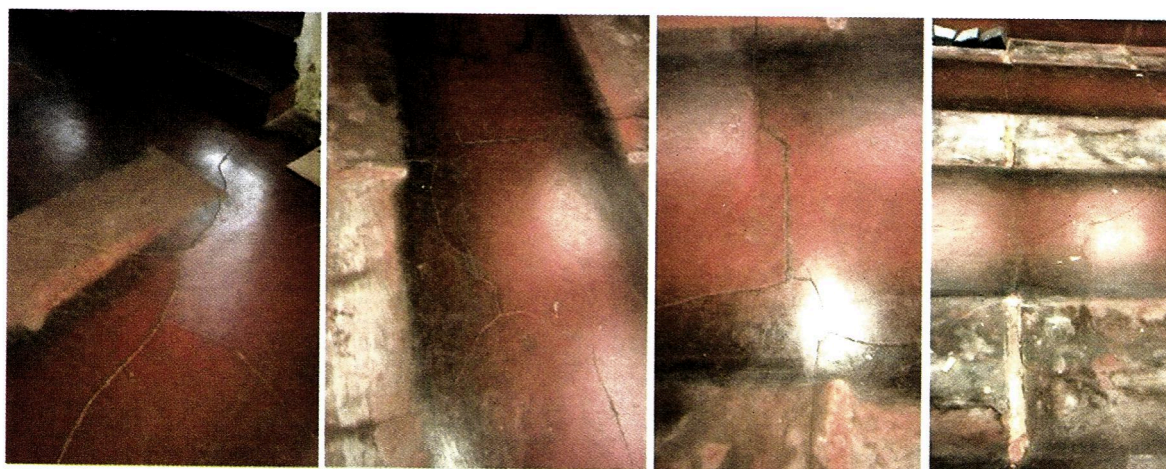
Posadzka na stropie nad piwnicą w pomieszczeniu biblioteki jest silnie zarysowana, spękana. Przykłady zarysowania posadzki w stropie nad piwnicą wskazano na fot. nr 41.

Fot. nr 41. Przykład zarysowania posadzki w stropie nad piwnicą
