EKSPERTYZA TECHNICZNA W ZAKRESIE STANU TECHNICZNEGO „FONTANNY”

ADRES OBIEKTU: **ul. Modlińska 105 , Jabłonna**

POLSKA AKADEMIA NAUK
pl. Defilad 1, 00-901 Warszawa

Warszawa, 13.07.2024r.

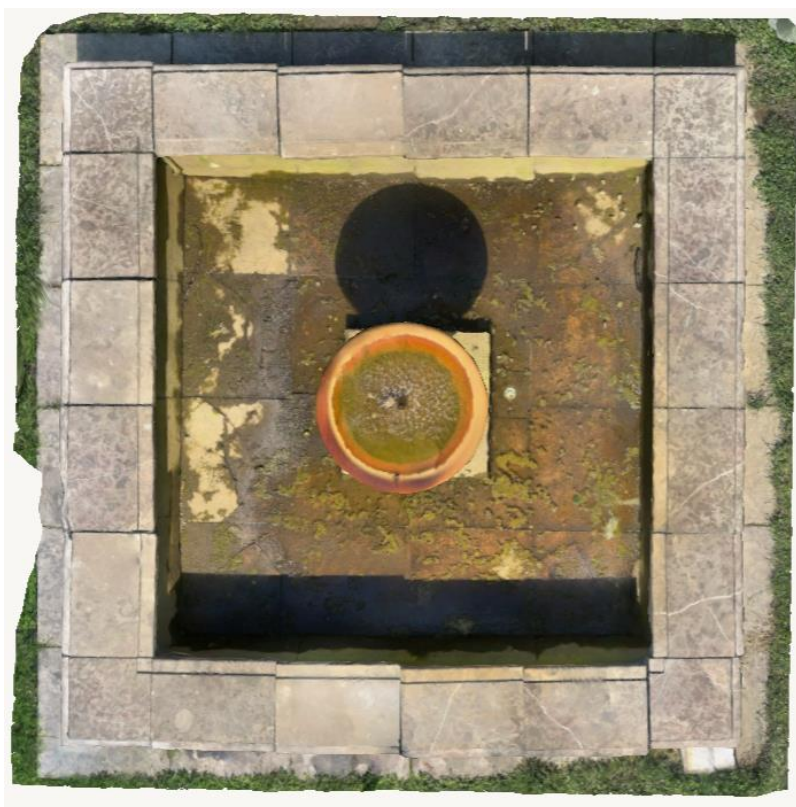
Fot. 1. Widok fontanny z góry

Obiekt murowany o kształcie kwadratu, częściowo zagłębiony z ziemi. Fontanna składa się z basenu na rzucie kwadratu, ograniczonego murkami zewnętrznymi oraz trzonu w formie okrągłego kielicha zlokalizowanego w centralnej części basenu.

Pierwotnie woda wybywała się z dyszy umieszczonej w centralnej części kielicha i przelewała przez jego brzegi do basenu. Obiekt obecnie nieczynny. W basenie oraz kielichu zbierają się niewielki ilości wody pochodzącej z opadów deszczu.

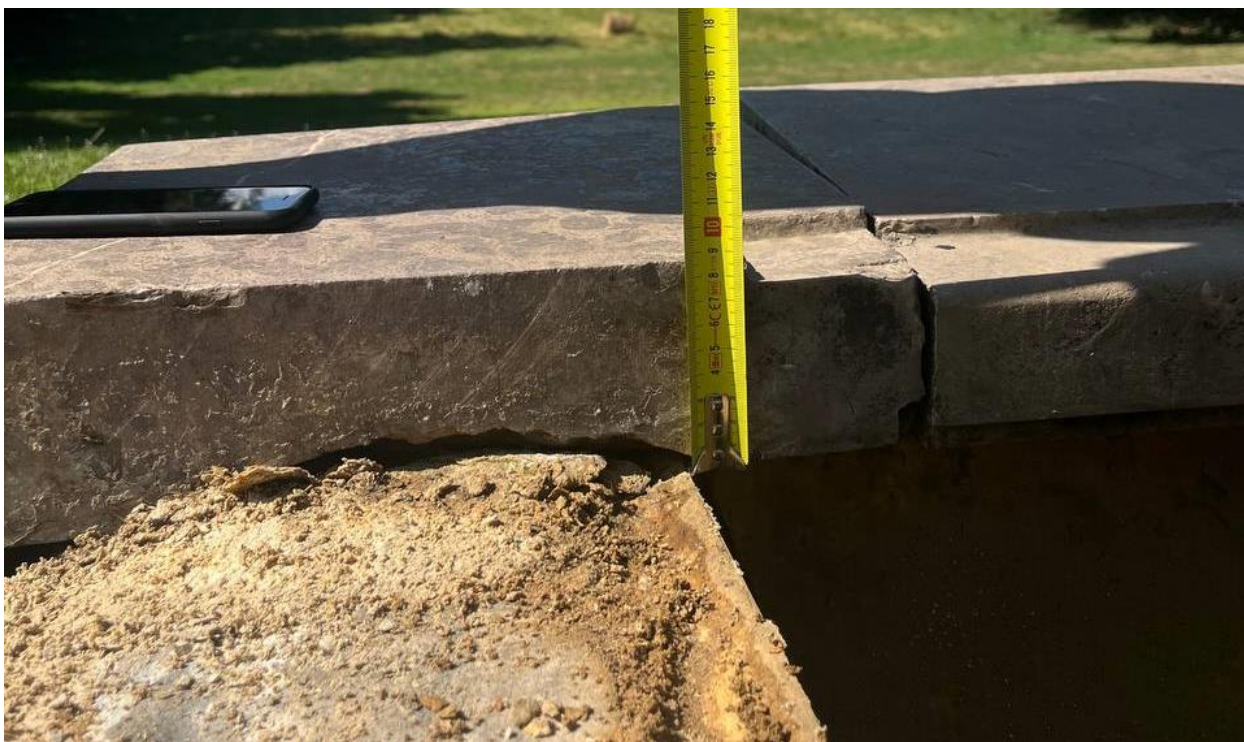
Fot. 3. Zwieńczenie muru- gzyms po zdjęciu jednego elementu

- Zinwentaryzować wszystkie elementy kamienne elementy wykończeniowe fontanny wraz z ich lokalizacją
- Zdemontować zwieńczenia muru (gzymsy) fontanny
- Zdemontować okładziny zewnętrzne i wewnętrzne muru fontanny

- Odtworzyć zwieńczenia murów (gzymsy) z zachowanych elementów. Popękane płyty wymienić na nowe z analogicznego materiału.
- Ponownie zamontować trzon fontanny

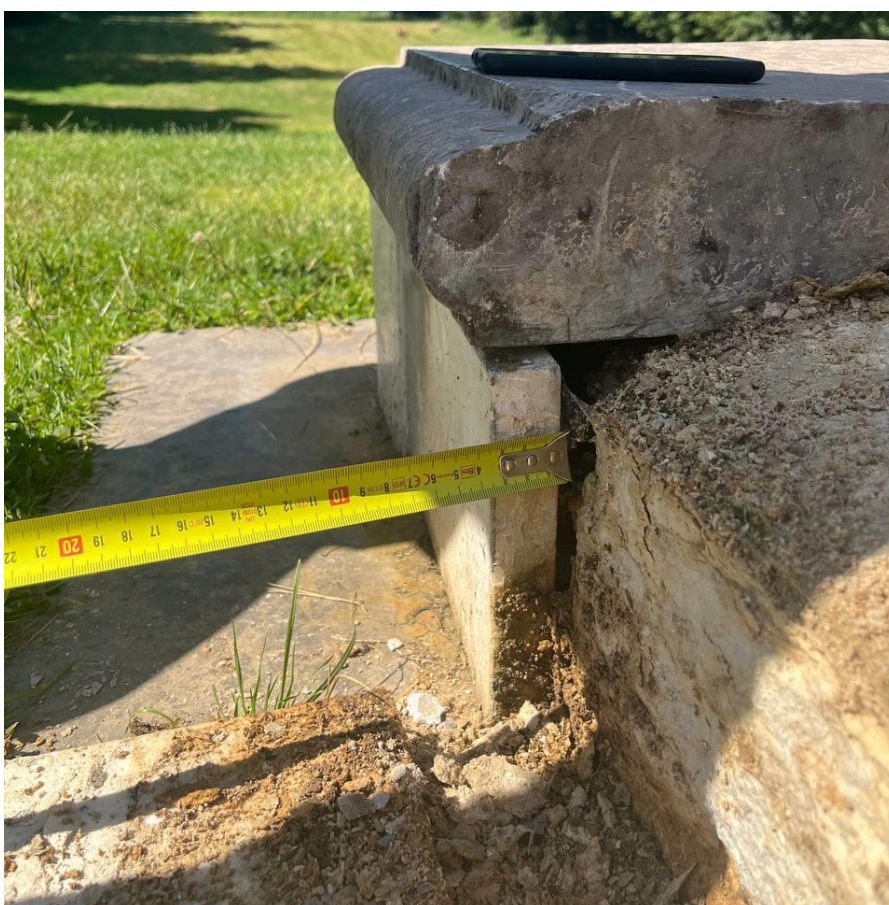
Kamienne okładziny muru są w stanie złym- silnie zawilgocone oraz zanieczyszczone, występuje także korozja powierzchniowa. Niektóre płyty pęknięte.

Fot. 4. Okładzina zewnętrzna po zdemontowaniu jej fragmentu

- Odtworzyć posadzkę fontanny z zachowanych elementów. Popękane płyty wymienić na nowe z analogicznego materiału.
- Odtworzyć okładziny z zachowanych elementów. Popękane płyty wymienić na nowe z analogicznego materiału.

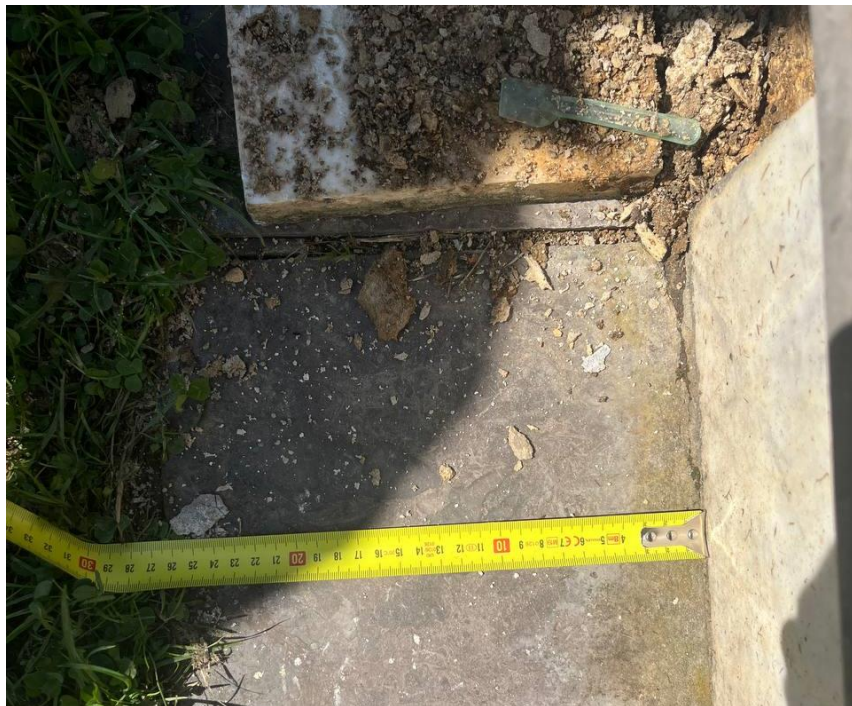
Fot. 5. Opaska kamienna

Wokół muru w poziomie gruntu wykonana opaska z płyt z kamienia naturalnego o szerokości ok 26cm. Stan opaski jest zadowalający. Jest zawilgocona, zanieczyszczona z korozją powierzchniową oraz częściowo zajęta przez roślinność trawiastą.

- Zdemontować trzon fontanny
- Zdemontować płyty posadzki basenu fontanny
- Zdemontować płyty opaski i odkopać ściany fontanny do głębokości posadowienia

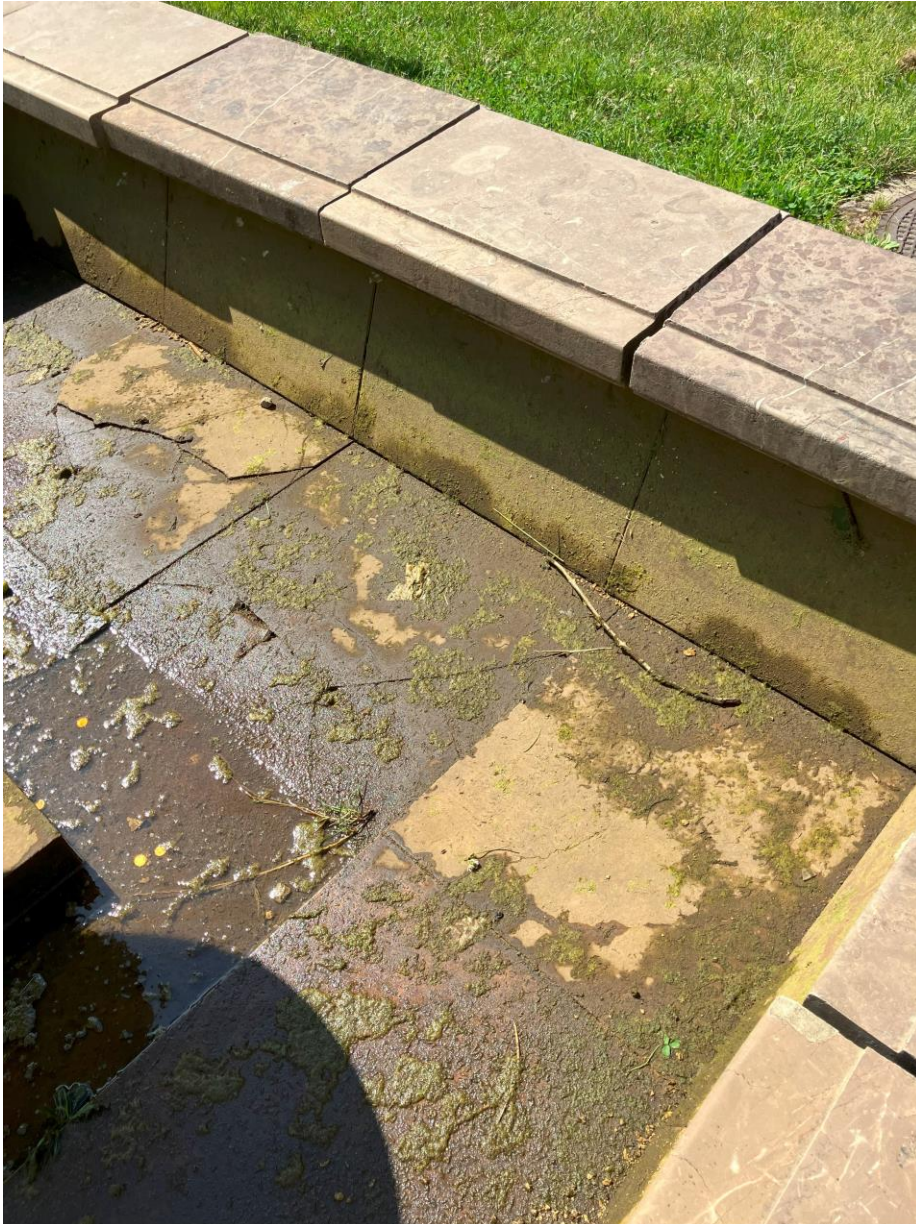
Posadzka basenu jest w stanie złym. Posadzka wykonana z płyt z kamienia naturalnego. Silnie zawilgocona (mokra) oraz zanieczyszczona. Występuje korozja powierzchniowa. Płyty pozapadane i część nich jest popękana, co świadczy o złym stanie podbudowy posadzki.

Fot. 6. Posadzka basenu fontanny- widoczne spękania oraz zapadnięcia płyt.

- Ocenić stan podbudowy pod posadzką i w przypadku, gdy będzie pozapadana lub zniszczona, zdemontować w całości
- Zdemontować instalacje wodne i elektryczne fontanny

- Wykonać nowe izolacje przeciwwodne dla całości murów oraz basenu fontanny
- Odtworzyć posadzkę fontanny z zachowanych elementów. Popękane płyty wymienić na nowe z analogicznego materiału

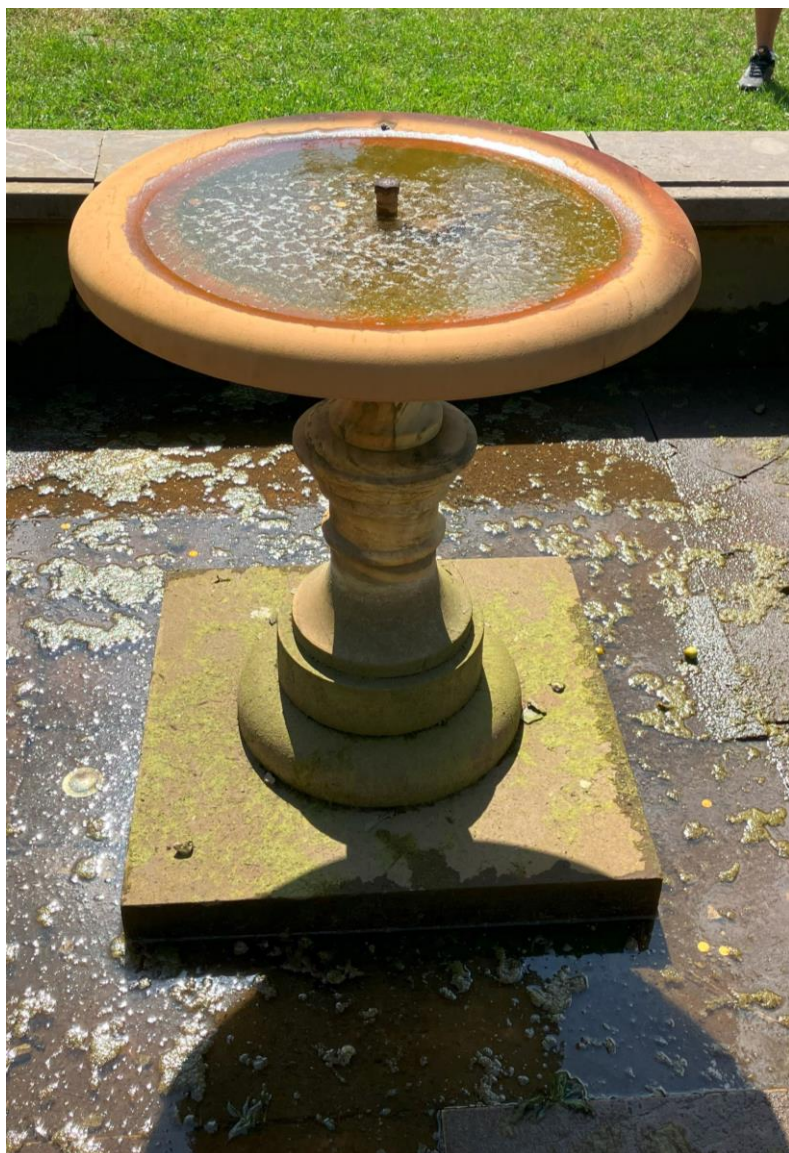
Fot. 7. Trzon fontanny

Trzon postaci kielicha rzeźbionego z kamienia naturalnego jest w stanie zadowalającym, ale jest mocno zanieczyszczony z widoczną korozją powierzchniową. Dysza fontanny skorodowana.
