**PROGRAM PRAC KONSERWATORSKICH  
DLA BUDYNKU PAŃSTWOWEJ AKADEMII NAUK PRZY  
ULICY JAŚKOWA DOLINA 31 W GDAŃSKU  
NR REJ.: 827z dnia 23.04.1977 roku**

**Opracowała  
mgr Magda Caban**

## 1. WSTĘP - DANE OBIEKTU

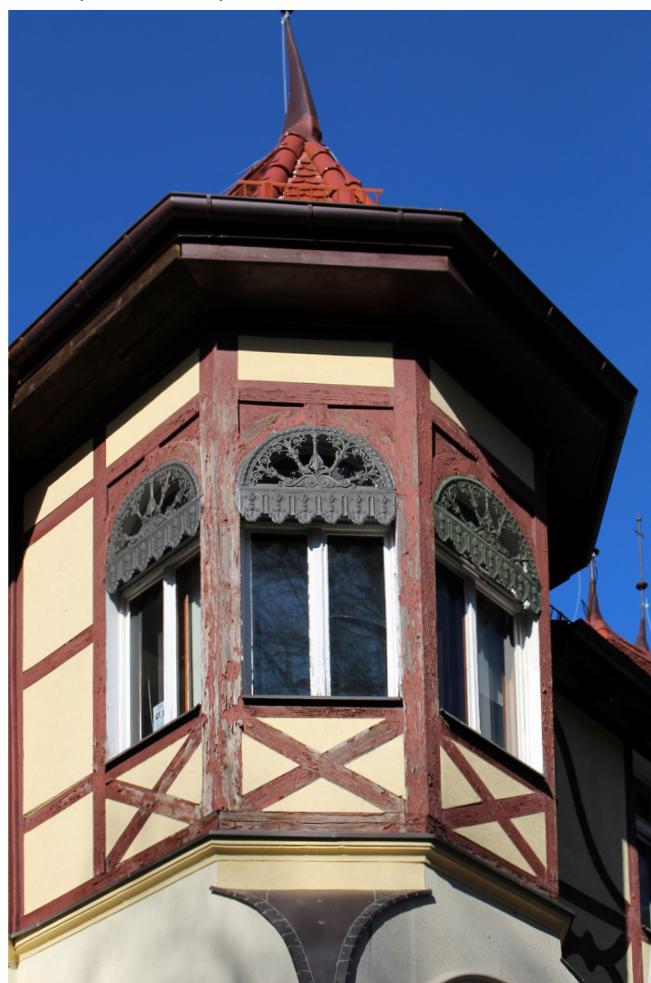
fot. 12. Wykusze - na oknach widoczne oryginalne metalowe zdobienia okien, przy zielonkawej stolarnie stanowiły spoiste obramienie ościeży. fot. M. Caban, marzec 2021

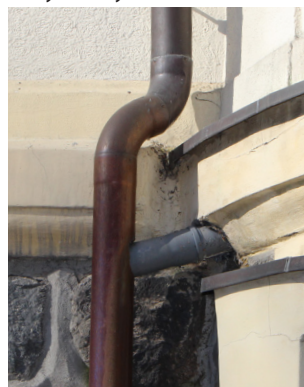
fot. 28. Tymczasowy odpływ wody opadowej z tarasu frontowego, marzec 2021.

1. Posadzki na tarasach rozebrać do płyty betonowej.
2. Wykonać izolację hydrostatyczną i termiczną.
3. Posadzki wykończyć płytami granitowymi. Wodę z tarasów odprowadzić spadkami do koryt w murku oporowym i wpuścić posadzkowym.

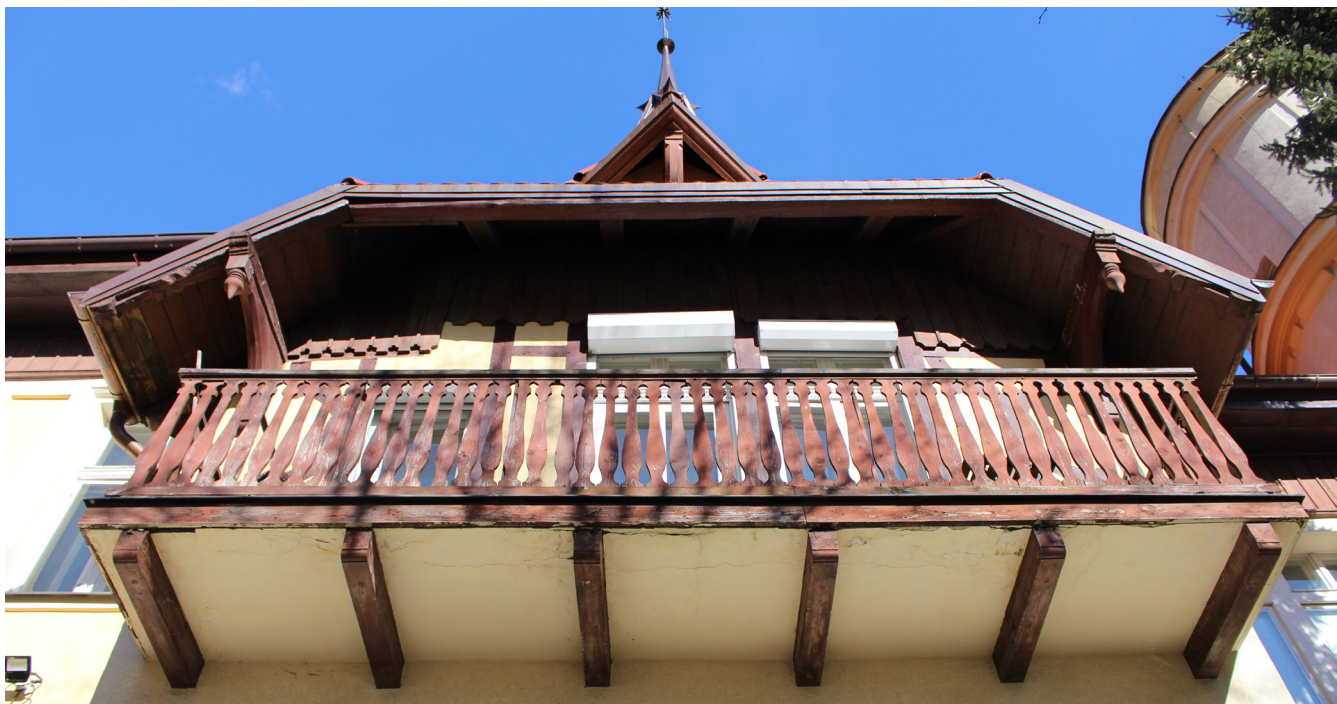
fot. 31. Balkon elewacji bocznej, pierwotnie stanowił, marzec 2021 rok. fot. M. Caban

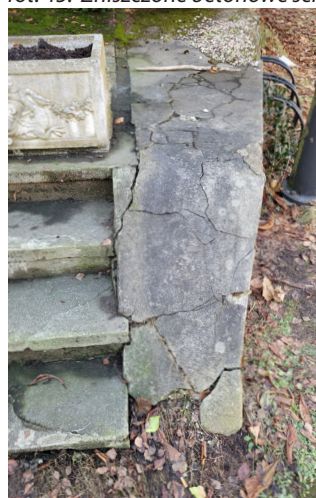
fot. 46. Zniszczone schody wejścia głównego willi.

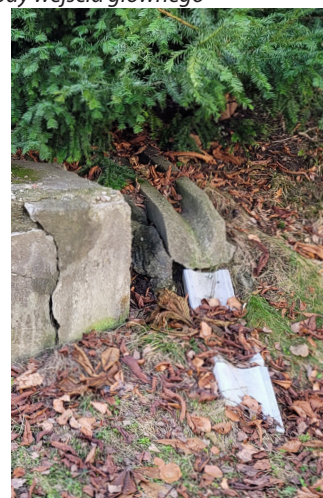
fot. 47. Zniszczone schody wejścia głównego willi.

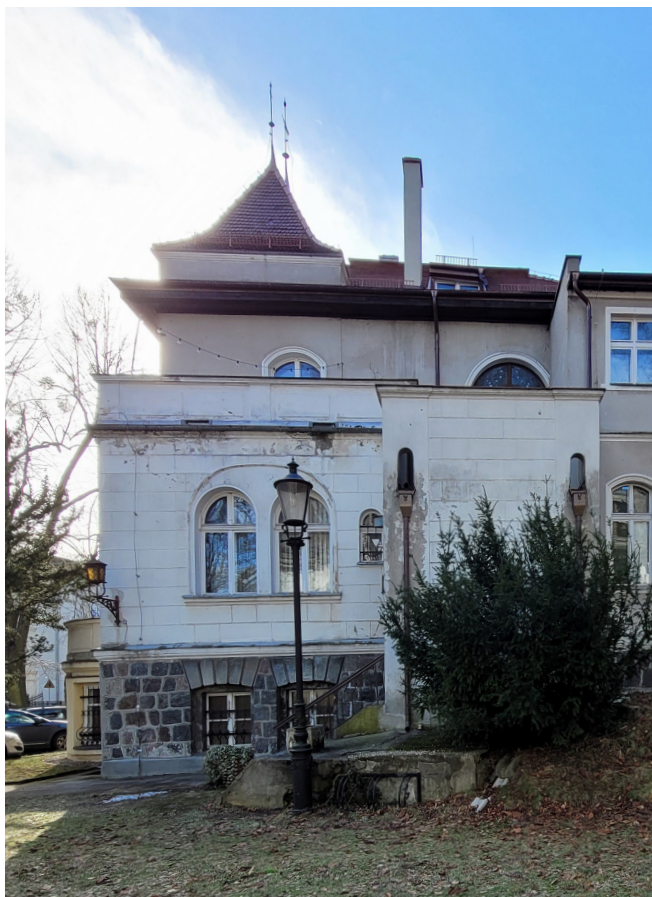
fot. 49. Taras elewacji bocznej, marzec 2021 rok. fot. M. Caban

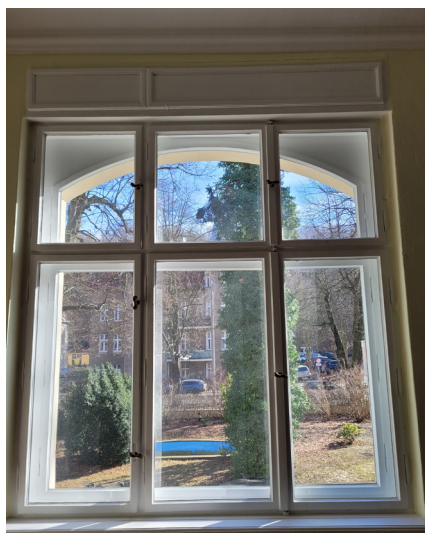
fot. 55. Ościeżce okienne nr 3 (widziane od wewnątrz), wszystkie warstwy malarskie zostały usunięte, stolarkę pomalowano wtórnie na biało. marzec 2021 rok. fot. M. Caban

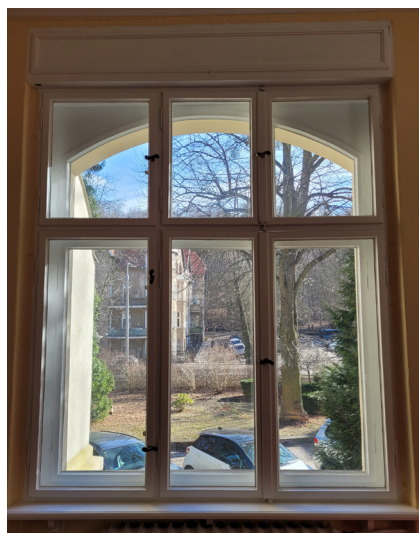
fot. 56. Ościeżce okienne nr 5 (widziane od wewnątrz), wszystkie warstwy malarskie zostały usunięte, stolarkę pomalowano wtórnie na biało. marzec 2021 rok. fot. M. Caban

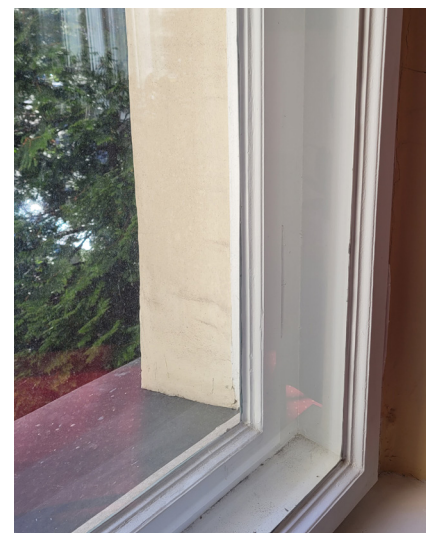
fot. 57. Ościeżce okienne nr 3 (widziane od wewnątrz), stolarka wtórnie przemalowana na biało, zamontowane parapety metalowe tytan - cynk. marzec 2021 rok. fot. M. Caban

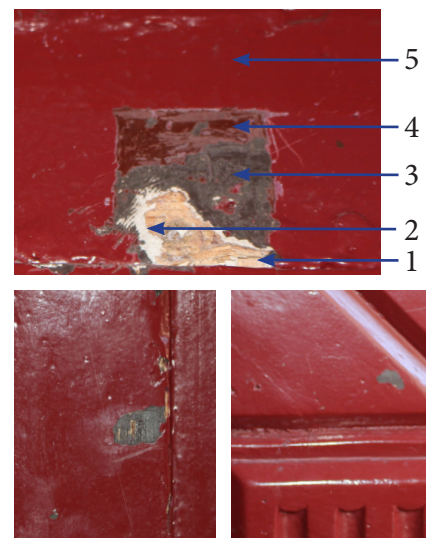
fot. 60. Odkrytki oryginalnej warstwy malarskiej - warstwa nr 3 (zielona), marzec 2021 rok. fot. M. Caban

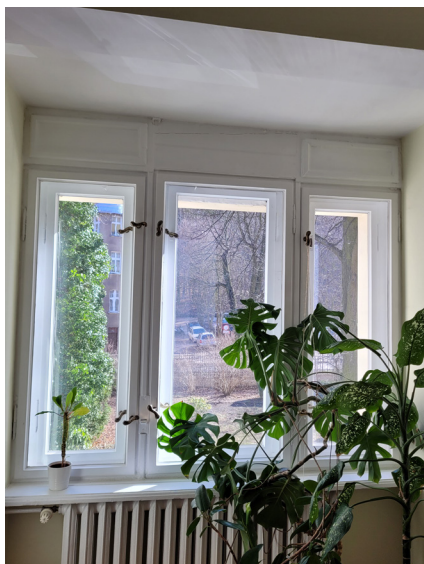
fot. 61. Ościerze okienne nr 4 (widziane od wewnątrz), wszystkie warstwy malarskie zostały usunięte, stolarkę pomalowano wtórnie na biało. marzec 2021 rok. fot. M. Caban

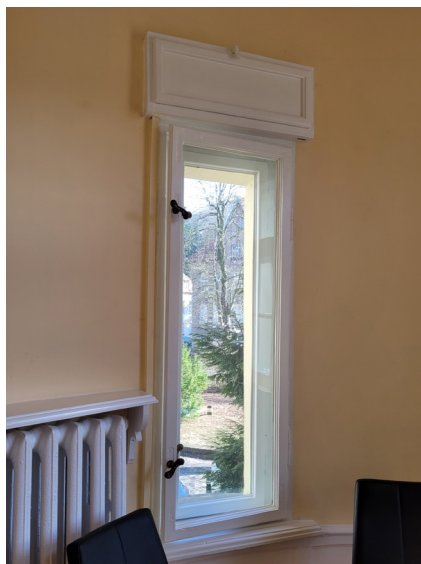
fot. 62. Ościerze okienne nr 2 (widziane od wewnątrz), wszystkie warstwy malarskie zostały usunięte, stolarkę pomalowano wtórnie na biało. marzec 2021 rok. fot. M. Caban

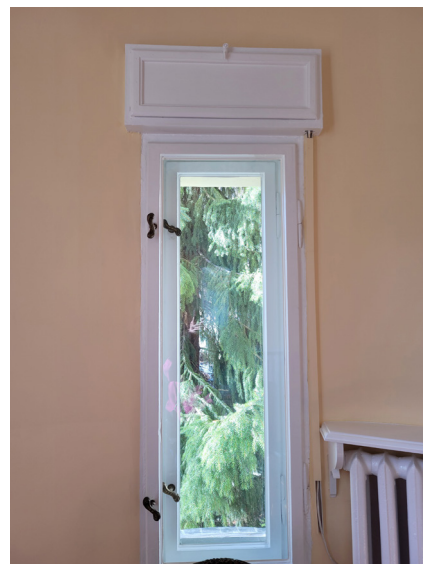
fot. 63. Ościerze okienne nr 1 (widziane od wewnątrz), wszystkie warstwy malarskie zostały usunięte, stolarkę pomalowano wtórnie na biało. marzec 2021 rok. fot. M. Caban

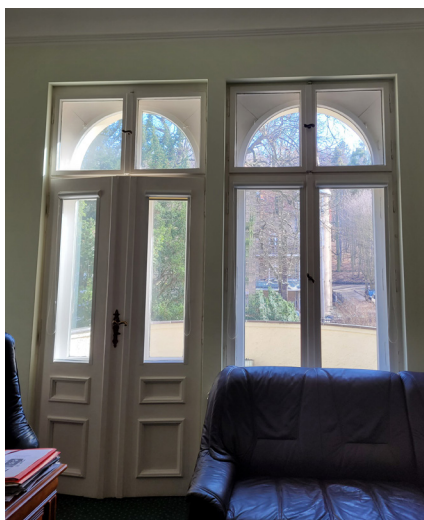
fot. 64. Ościerze okienne i balkonowe nr 6 (widziane od wewnątrz), wszystkie warstwy malarskie zostały usunięte, stolarkę pomalowano wtórnie na biało. marzec 2021 rok. fot. M. Caban

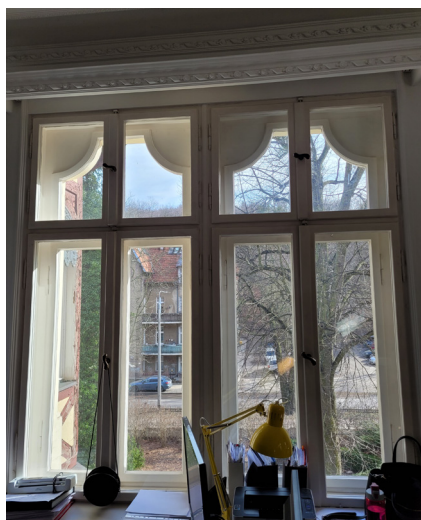
fot. 65. Ościerze okienne nr 7 i 8 (widziane od wewnątrz), wszystkie warstwy malarskie zostały usunięte, stolarkę pomalowano wtórnie na biało. marzec 2021 rok. fot. M. Caban

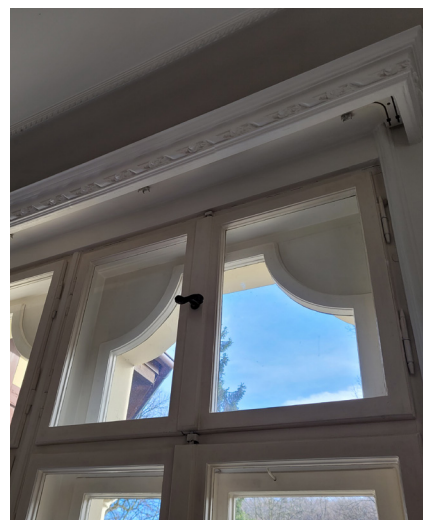
fot. 66. Ościerze okienne nr 7 (widziane od wewnątrz), wszystkie warstwy malarskie zostały usunięte, stolarkę pomalowano wtórnie na biało. marzec 2021 rok. fot. M. Caban

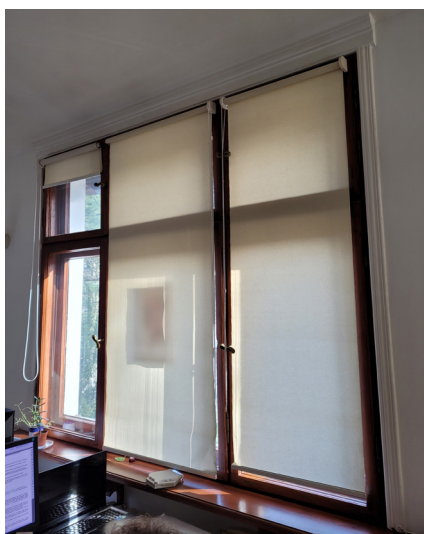
fot. 67. Ościerze okienne i balkonowe nr 10 (widziane od wewnątrz), wszystkie warstwy malarskie zostały usunięte, stolarkę pomalowano lakieroboją. marzec 2021 rok. fot. M. Caban

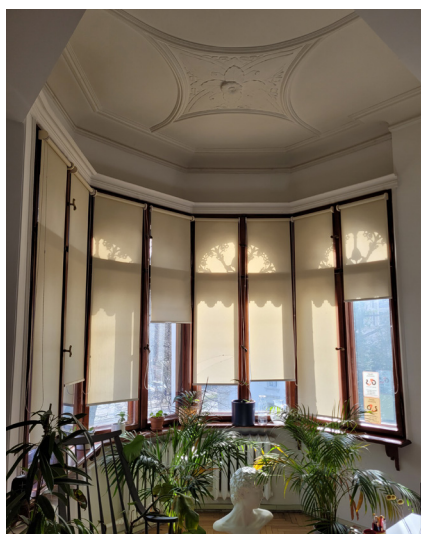
fot. 68. Ościerze okienne i balkonowe nr 9 (widziane od wewnątrz), wszystkie warstwy malarskie zostały usunięte, stolarkę pomalowano lakieroboją. marzec 2021 rok. fot. M. Caban

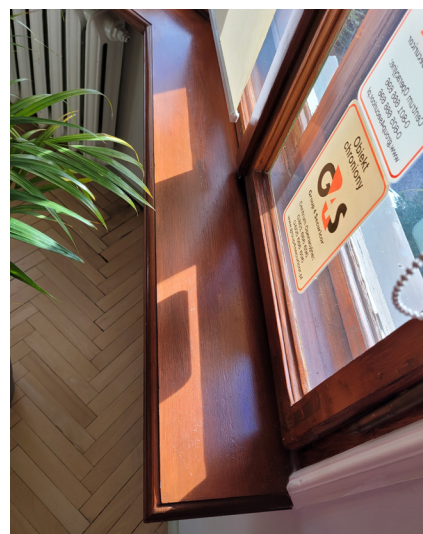
fot. 69. Ościerze okienne i balkonowe nr 9 (widziane od wewnątrz), wszystkie warstwy malarskie zostały usunięte, stolarkę pomalowano lakieroboją. marzec 2021 rok. fot. M. Caban

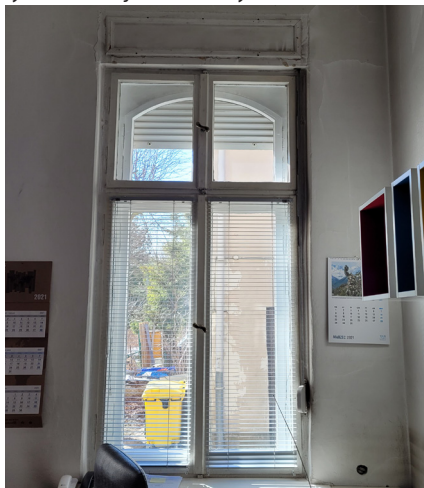
fot. 70. Ościeżce okienne nr 12 (widziane od wewnątrz), po wykonaniu odkrywek schodkowych osłonięto oryginalną zieloną warstwę malarską. marzec 2021 rok. fot. M. Caban

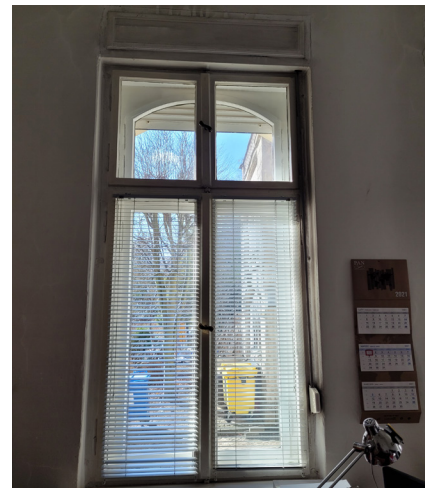
fot. 79. Ościeżce okienne nr 13 (widziane od wewnątrz), po wykonaniu odkrywek schodkowych osłonięto oryginalną zieloną warstwę malarską. marzec 2021 rok. fot. M. Caban

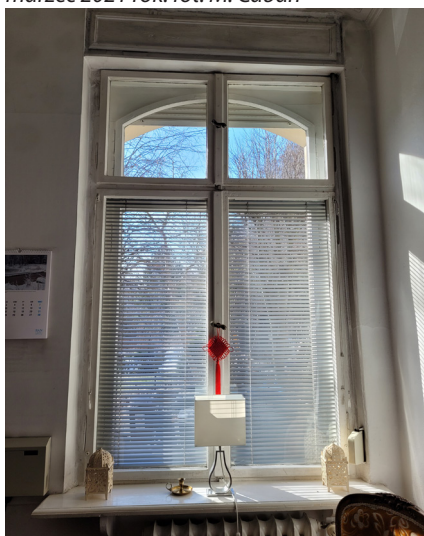
fot. 71. Ościeżce balkonowe nr 14 (widziane od wewnątrz), po wykonaniu odkrywek schodkowych osłonięto oryginalną zieloną warstwę malarską. marzec 2021 rok. fot. M. Caban

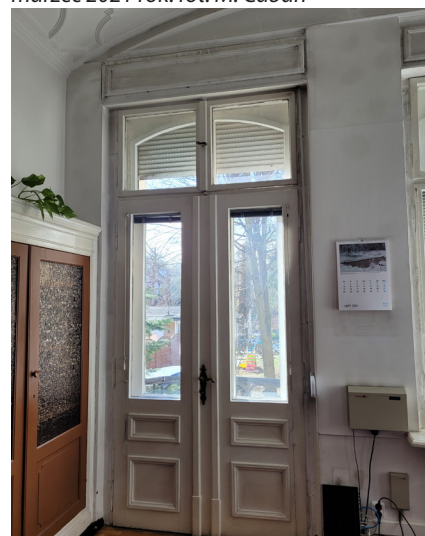
fot. 80. Ościeżce balkonowe nr 15 (widziane od wewnątrz), po wykonaniu odkrywek schodkowych osłonięto oryginalną zieloną i złotą warstwę malarską, marzec 2021 rok. fot. M. Caban

Odkrywki schodkowe wykonane na stolarce. Widoczne odsłonięte zielenie i złoto mineralne

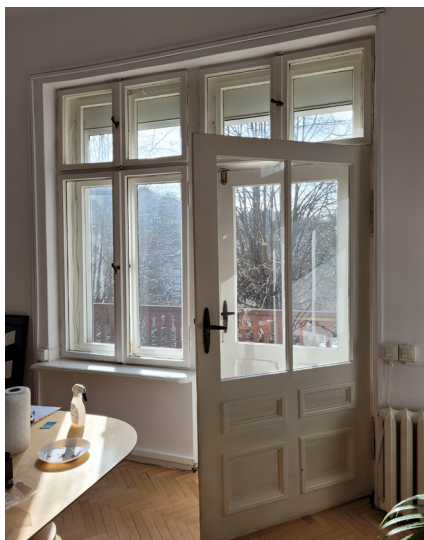
fot. 89. Ościeżce okienne nr 21 (widziane od wewnątrz), wszystkie warstwy malarskie zostały usunięte, stolarkę pomalowano wtórnie na biało. marzec 2021 rok. fot. M. Caban

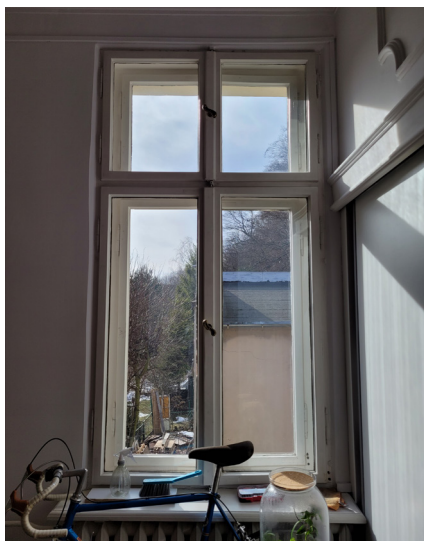
fot. 95. Ościeżce okienne nr 18 (widziane od wewnątrz), wszystkie warstwy malarskie zostały usunięte, stolarkę pomalowano wtórnie na biało. marzec 2021 rok. fot. M. Caban

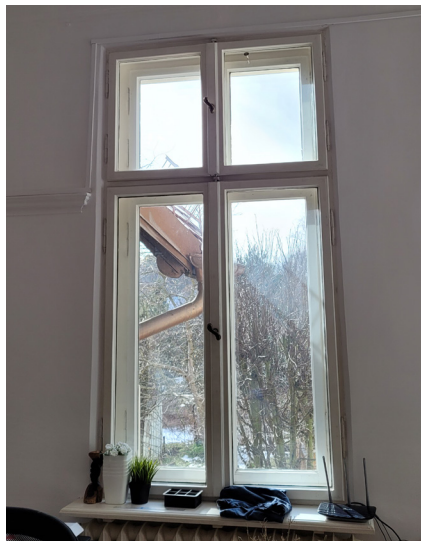
fot. 96. Ościeżce okienne nr 19 (widziane od wewnątrz), wszystkie warstwy malarskie zostały usunięte, stolarkę pomalowano wtórnie na biało. marzec 2021 rok. fot. M. Caban

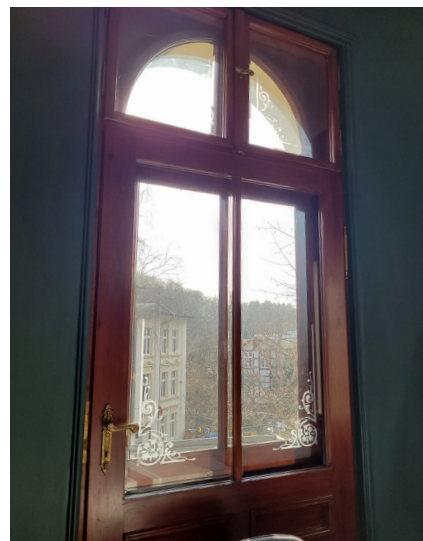
fot. 97. Ościeżce balkonowe nr 23 (widziane od wewnątrz), wszystkie warstwy malarskie zostały usunięte, stolarkę pomalowano lakierobejcą. marzec 2021 rok. fot. M. Caban

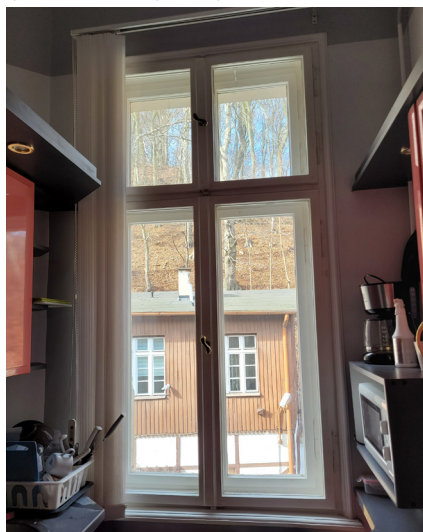
fot. 98. Ościeżce okienne nr 32 (widziane od wewnątrz), wszystkie warstwy malarskie zostały usunięte, stolarkę pomalowano wtórnie na biało. marzec 2021 rok. fot. M. Caban

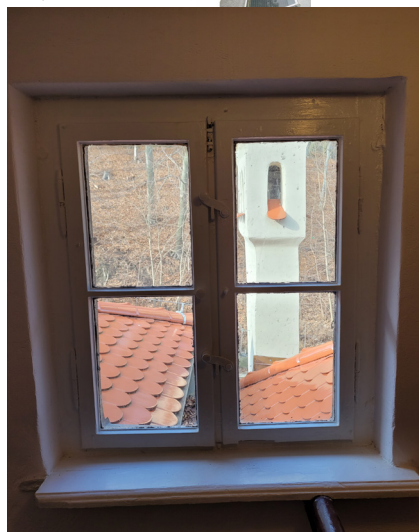
fot. 99. Ościeżce okienne nr 33 (widziane od wewnątrz), wszystkie warstwy malarskie zostały usunięte, stolarkę pomalowano wtórnie na biało. marzec 2021 rok. fot. M. Caban

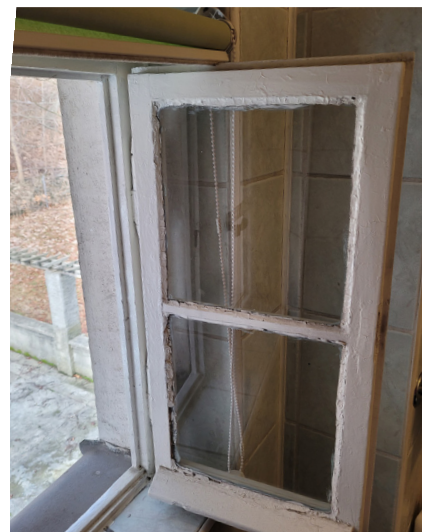
fot. 100. Ościeżce okienne nr 28 wszystkie warstwy malarskie zostały usunięte, stolarkę pomalowano wtórnie na biało marzec 2021 rok. fot. M. Caban

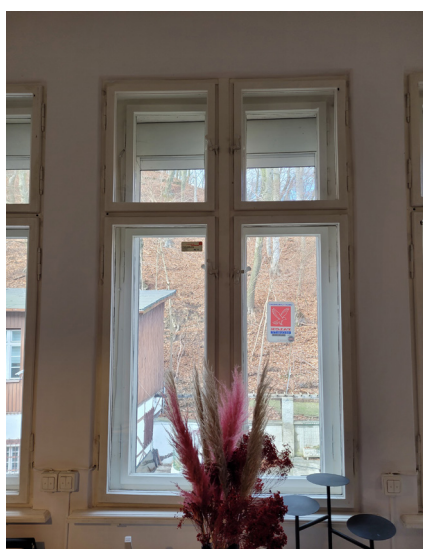
fot. 101. Ościeżce okienne nr 30 (widziane od wewnątrz), wszystkie warstwy malarskie zostały usunięte, stolarkę pomalowano wtórnie na biało. marzec 2021 rok. fot. M. Caban

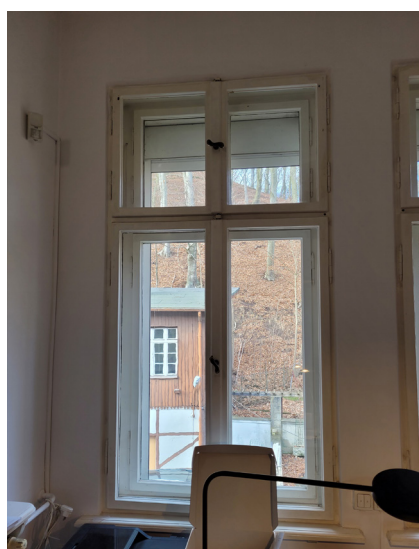
fot. 102. Ościeżce okienne nr 31 (widziane od wewnątrz), wszystkie warstwy malarskie zostały usunięte, stolarkę pomalowano wtórnie na biało. marzec 2021 rok. fot. M. Caban

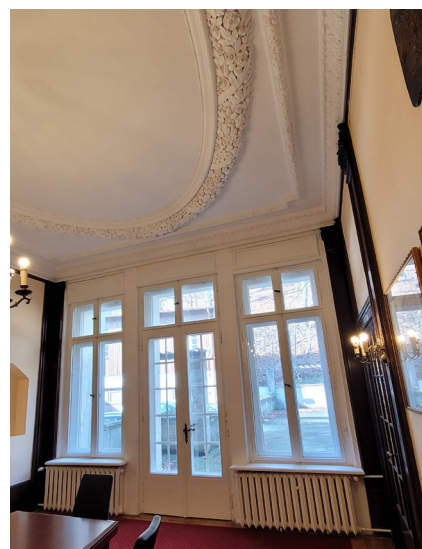
fot. 103. Ościeżce okienne nr 25 (widziane od wewnątrz), wszystkie warstwy malarskie zostały usunięte, stolarkę pomalowano wtórnie na biało. marzec 2021 rok. fot. M. Caban

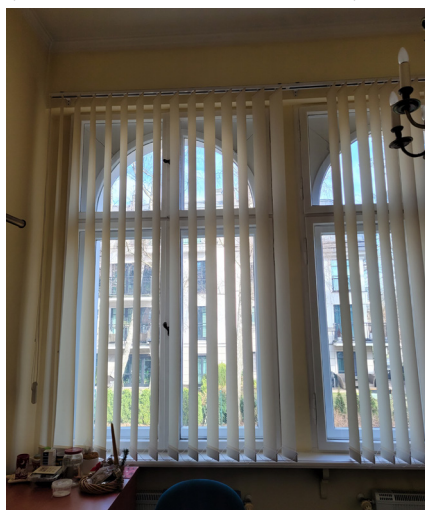
fot. 104. Ościeżce okienne nr 33 (widziane od wewnątrz), wszystkie warstwy malarskie zostały usunięte, stolarkę pomalowano wtórnie na biało. marzec 2021 rok. fot. M. Caban

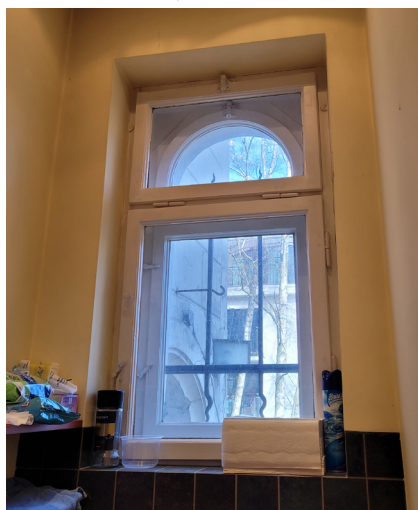
fot. 105. Ościeżce okienne nr 34 (widziane od wewnątrz), wszystkie warstwy malarskie zostały usunięte, stolarkę pomalowano wtórnie na biało. marzec 2021 rok. fot. M. Caban

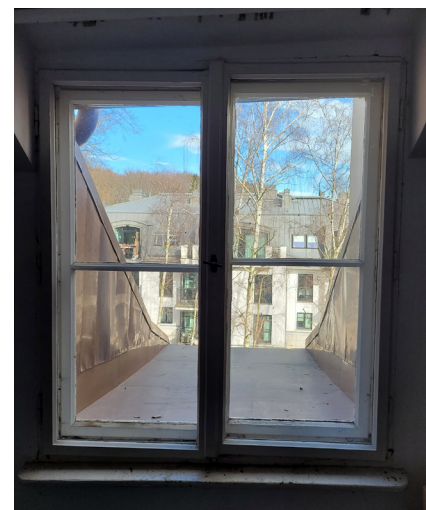
fot. 106. Ościeżce okienne nr 42 (widziane od wewnątrz), stolarka wtórnie przemalowana na biało, zamontowane parapety metalowe tytan - cynk. marzec 2021 rok. fot. M. Caban

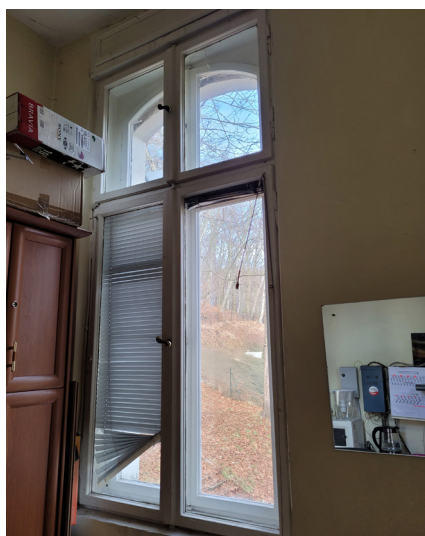
fot. 107. Ościeżce okienne nr 37 (widziane od wewnątrz), wszystkie warstwy malarskie zostały usunięte, stolarkę pomalowano wtórnie na biało. marzec 2021 rok. fot. M. Caban

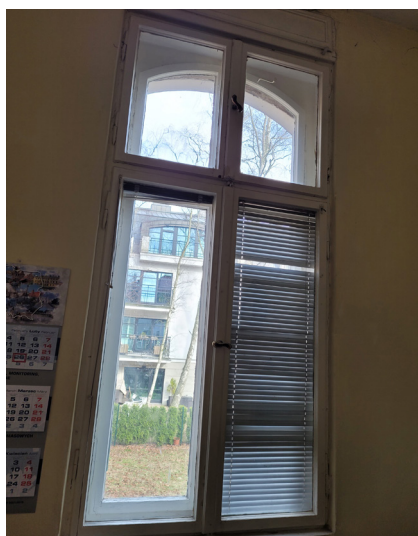
fot. 108. Ościeżce okienne nr 35 (widziane od wewnątrz), wszystkie warstwy malarskie zostały usunięte, stolarkę pomalowano wtórnie na biało. marzec 2021 rok. fot. M. Caban

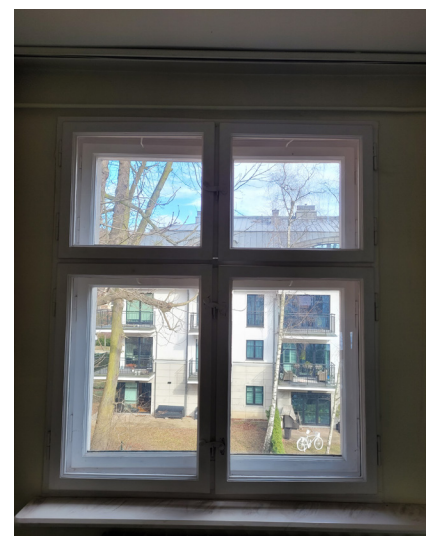
fot. 109. Ościeżce okienne nr 40 (widziane od wewnątrz), stolarka wtórnie przemalowana na biało, zamontowane parapety metalowe tytan - cynk. marzec 2021 rok. fot. M. Caban

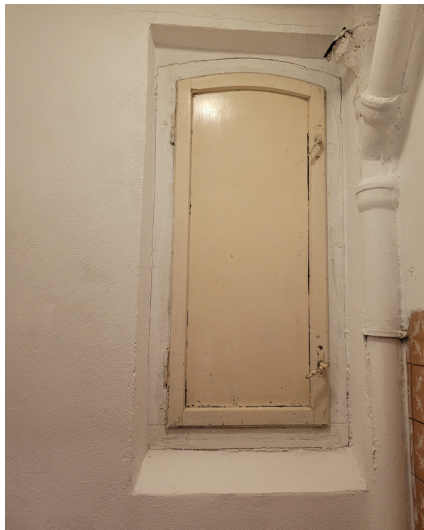
fot. 110. Ościeżce okienne nr P1 (widziane od wewnątrz), stolarka wraz szkleniem pomalowana na biało, okno w bardzo złym stanie - do wymiany, marzec 2021 rok. fot. M. Caban

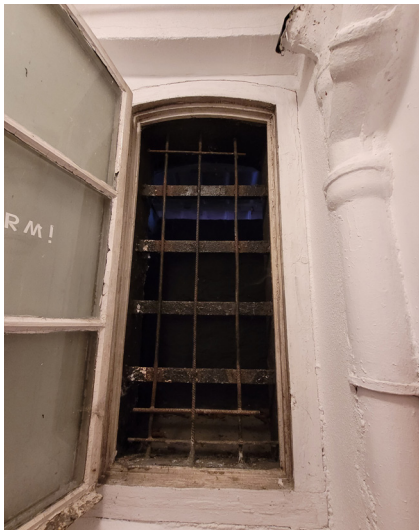
fot. 111. Ościeżce okienne nr P1 naświetle - płaskowniki prawdopodobnie oryginalne, pręty pionowe kraty dodane wtórnie, ze względów bezpieczeństwa. marzec 2021 rok. fot. M. Caban

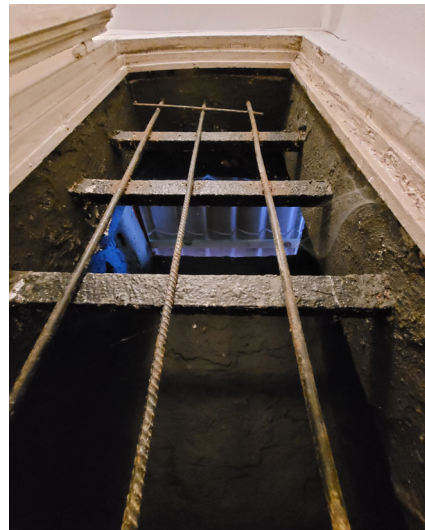
fot. 112. Ościeżce okienne nr P1 Zniszone ściany naświetla, bardzo silne skażenie mikrobiologiczne wraz z widocznymi wykwitami solnymi. marzec 2021 rok. fot. M. Caban

4. Dezynfekcja. Eliminacja szkodliwych drobnoustrojów oraz zapobieganie ich rozwojowi. W zależności od rodzaju zidentyfikowanych w badaniach czynników degradacji biologicznej powinny zostać dobrane środki usuwające ich przyczynę oraz przeciwdziałające ich ponownemu rozwojowi. Oprócz unieszkodliwienia drobnoustrojów należy wziąć pod uwagę opracowanie metody skutecznego wieloletniego zabezpieczenia przed ponownym zarażeniem.  
Do dezynfekcji zwalczającej mikroorganizmy (bakterie, glony, grzyby, mchy, porosty) należy wybrać gotowe preparaty typu BFA i Grünbelag-Entferner f-my Remmers lub Fungal, KEIM, Algat firmy Atlat lub równoważne.

5. Usunięcie całkowicie zdegradowanych tynków.
8. Wypełnienie i naprawa pęknięć oraz szczelin powstałych w skutek pracy murów. Do wypełnienia i na prawy pęknięć oraz szczelin powstałych wskutek pracy murów należy stosować technologię Hilti lub równoważną.

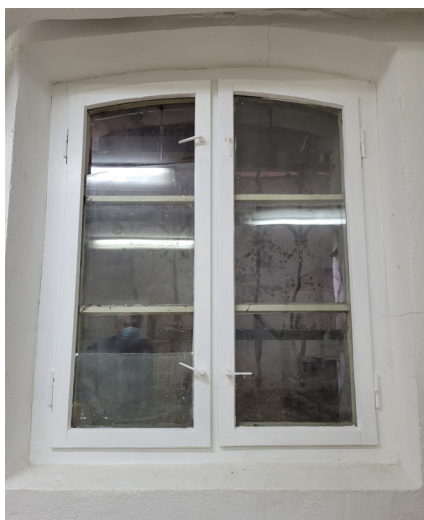
fot. 113. Ościeżce okienne nr P2 (widziane od wewnątrz), stolarka pomalowana na biało, okno w bardzo złym stanie - do wymiany, marzec 2021 rok. fot. M. Caban

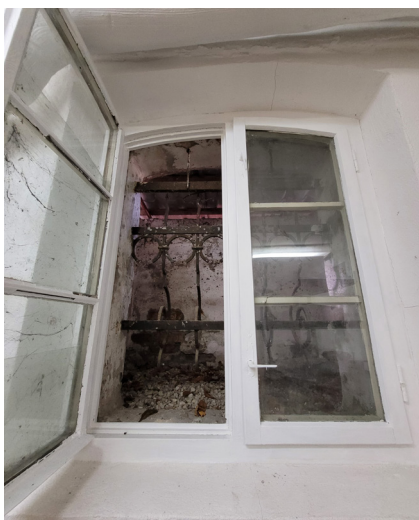
fot. 114. Ościeżce okienne P2 naświetle - oryginalna kuta krata, jej forma powinna posłużyć jako wzór do rekonstrukcji brakujących krat okien przyziemia, marzec 2021 rok. fot. M. Caban

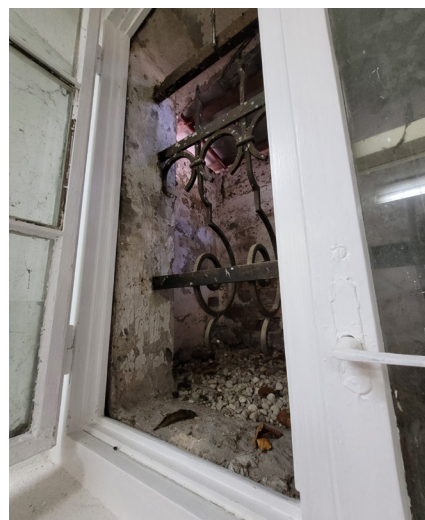
fot. 115. Ościeżce okienne P2 Zniszone ściany naświetla, bardzo silne skażenie mikrobiologiczne wraz z widocznymi wykwitami solnymi. marzec 2021 rok. fot. M. Caban

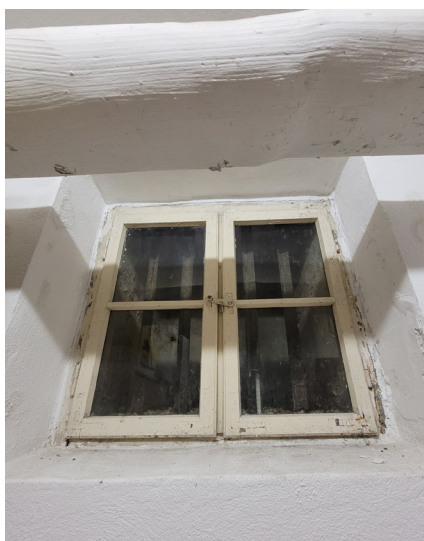
fot. 116. Ościeżce okienne P3 (widziane od wewnątrz), stolarka pomalowana na biało, okno w bardzo złym stanie - do wymiany, marzec 2021 rok. fot. M. Caban

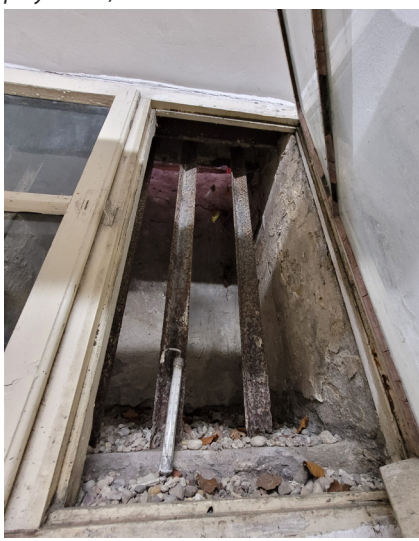
fot. 117. Ościeżce okienne P3 metalowe elementy w naświetlu prawdopodobnie umieszczone wtórnie. Zaleca się ujednolicenie krat w oknach. marzec 2021 rok. fot. M. Caban

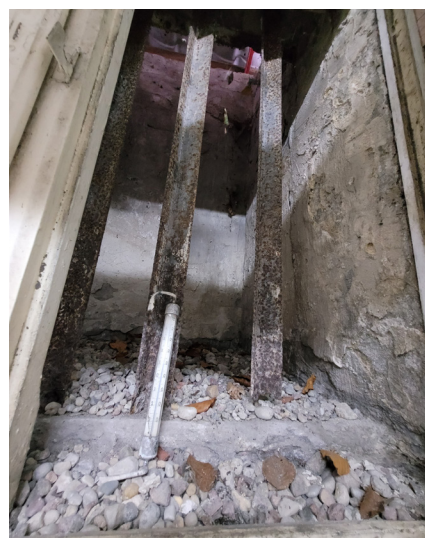
fot. 118. Ościeżce okienne P3 Zniszone ściany naświetla, bardzo silne skażenie mikrobiologiczne wraz z widocznymi wykwitami solnymi. marzec 2021 rok. fot. M. Caban

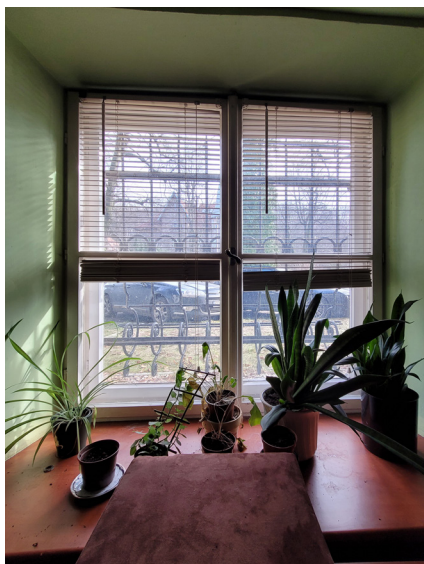
fot. 119. Ościerze okienne P4 (widziane od wewnątrz), stolarkę pomalowano wtórnie na białą, zachowały się oryginalne ozdobne klamki. marzec 2021 rok. fot. M. Caban

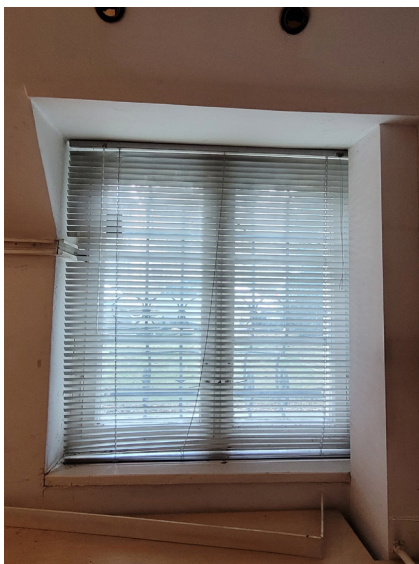
fot. 120. Ościerze okienne P5 (widziane od wewnątrz), stolarkę pomalowano wtórnie na białą, zachowały się oryginalne ozdobne klamki. marzec 2021 rok. fot. M. Caban

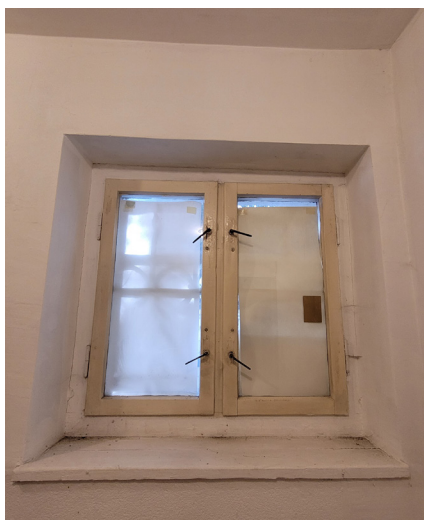
fot. 122. Ościerze okienne P6 (widziane od wewnątrz), stolarka pomalowana na białą, okno w bardzo złym stanie - do wymiany, marzec 2021 rok. fot. M. Caban

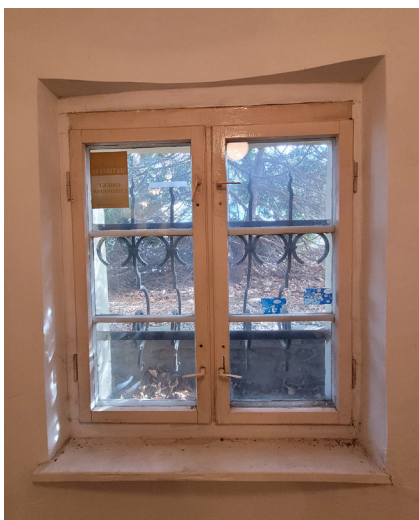
fot. 123. Ościerze okienne P7 (widziane od wewnątrz), stolarka pomalowana na białą, okno w bardzo złym stanie - do wymiany, marzec 2021 rok. fot. M. Caban

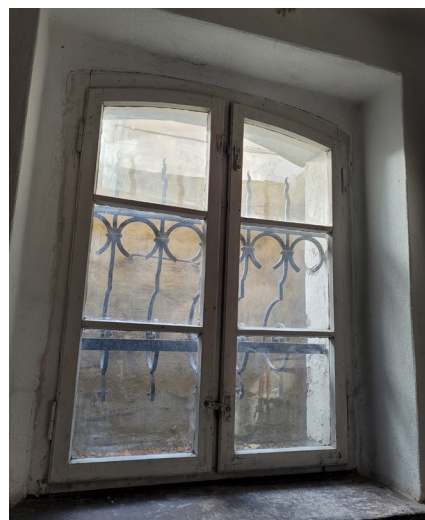
fot. 124. Ościerze okienne P8 stolarka pomalowana na białą, okno w bardzo złym stanie - do wymiany, widoczne oryginalne zapięcia okna (haczyki). marzec 2021 rok. fot. M. Caban

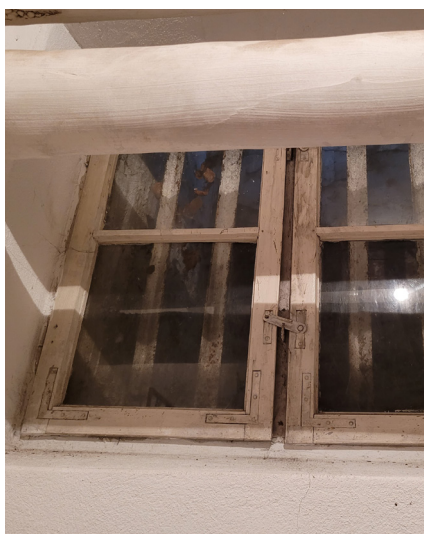
fot. 125. Ościerze okienne P9 (widziane od wewnątrz), stolarka pomalowana na białą, okno w bardzo złym stanie - do wymiany, marzec 2021 rok. fot. M. Caban

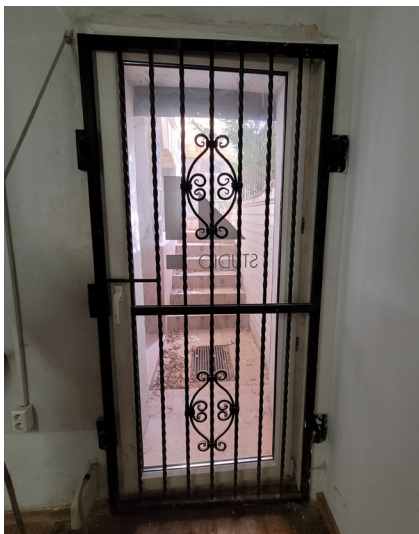
fot. 126. Ościerze drzwiowe nr P10 Skrzydło drzwi oraz ościeże zostały wymienione na plastikowe w białym kolorze, należy ujednolicić estetycznie. marzec 2021 rok. fot. M. Caban

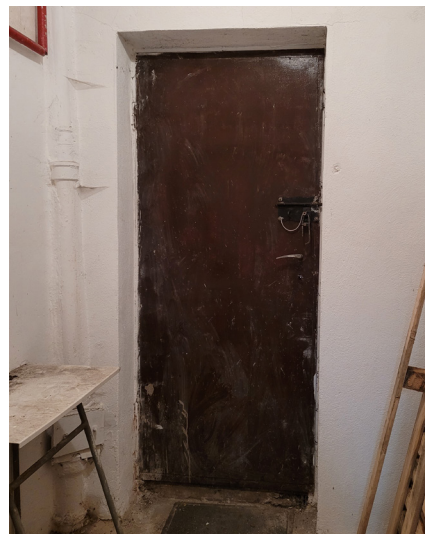
fot. 127. Ościerze drzwiowe nr P11 (widziane od wewnątrz), Metalowe drzwi kotłowni, należy ujednolicić kolorystycznie do całego projektu budynku. marzec 2021 rok. fot. M. Caban
